**Rapport de diagnostic des polluants de construction
(AT) Avant-travaux partiel**

231207B - Version n°1

Maison

rue de la combe 12

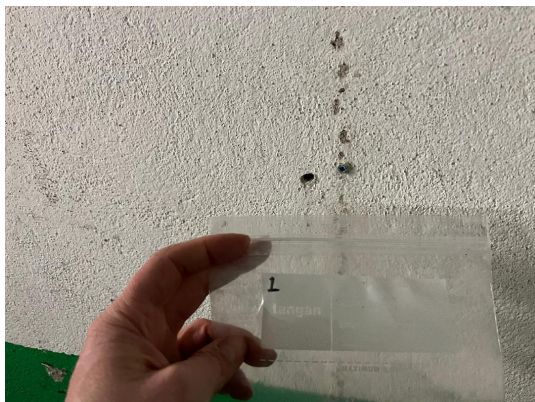
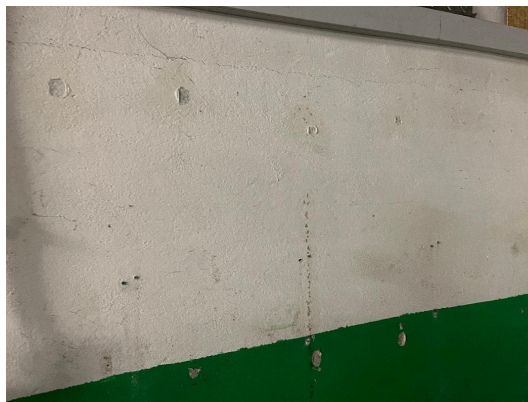
Fiche d'identification n° 1 : Crépi int

Localisation		Elément						Amiante		
Localisation	Lieu, local	Référence		Description de l'élément	Quantité approximative	Type de matériau (F/C/FP/FA/SOL/NFA)	Prélevé (O/N)	Oui	Non	Déterminé par (EXP, LAB, DEF)
		N° d'élément	N° du prélèvement							
Rez-de-chaussée	Garage	231207B1	P	Crépi int	30.0 m²	NFA	O		X	LAB

Référence échantillon	Description	Résultat	Méthode
1	Crépi - int , Rez-de-chaussée , Garage	Amiante non détecté	MOLP
2	Crépi - int , Rez-de-chaussée , Garage	Amiante non détecté	MOLP
3	Crépi - ext , Rez-de-chaussée , Garage	Amiante non détecté	MOLP
4	Crépi - ext , Rez-de-chaussée , Garage	Amiante non détecté	MOLP

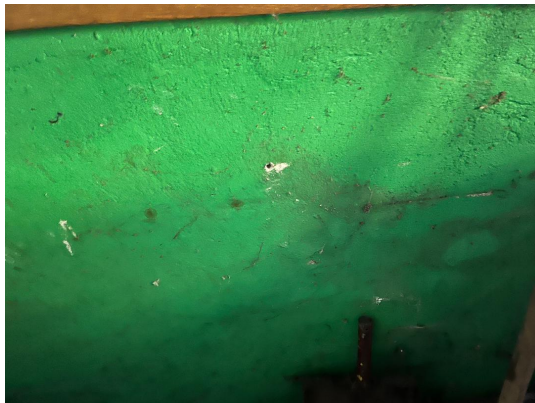
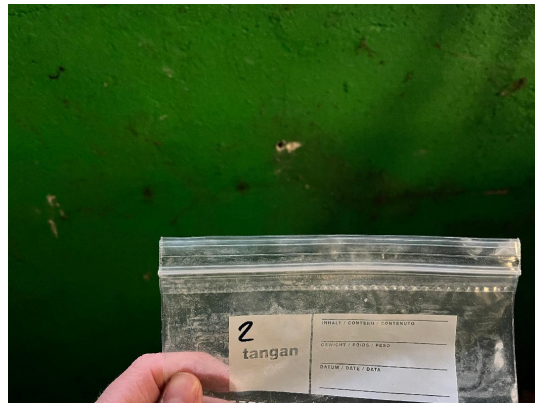
Fiche d'identification n° 2 : Crépi int

Localisation		Elément						Amiante		
Localisation	Lieu, local	Référence		Description de l'élément	Quantité approximative	Type de matériau (F/C/FP/FA/SOL/NFA)	Prélevé (O/N)	Oui	Non	Déterminé par (EXP, LAB, DEF)
		N° d'élément	N° du prélèvement							
Rez-de-chaussée	Garage	231207B2	P	Crépi int	30.0 m²	NFA	O		X	LAB

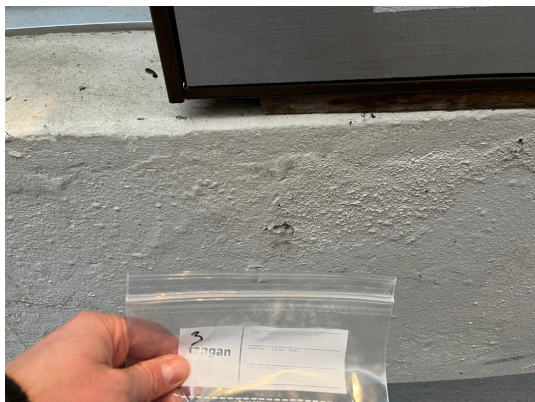
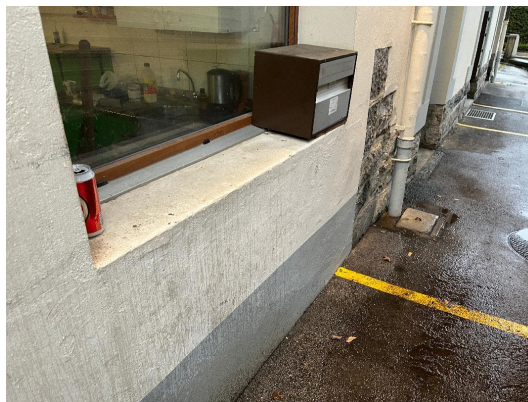
Fiche d'identification n° 3 : Crépi ext

Localisation		Elément						Amiante		
Localisation	Lieu, local	Référence		Description de l'élément	Quantité approximative	Type de matériau (F/C/FP/FA/SOL/NFA)	Prélevé (O/N)	Oui	Non	Déterminé par (EXP, LAB, DEF)
		N° d'élément	N° du prélèvement							
Rez-de-chaussée	Garage	231207B3	P	Crépi ext	30.0 m²	NFA	O		X	LAB

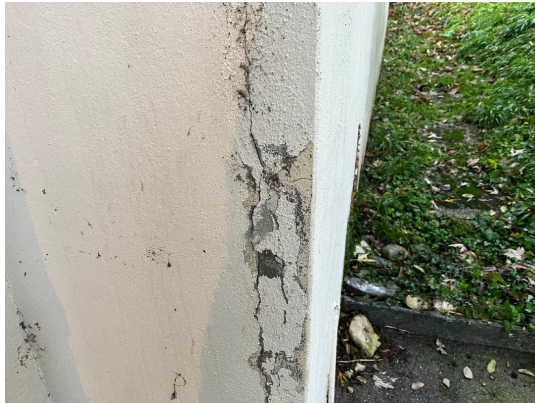
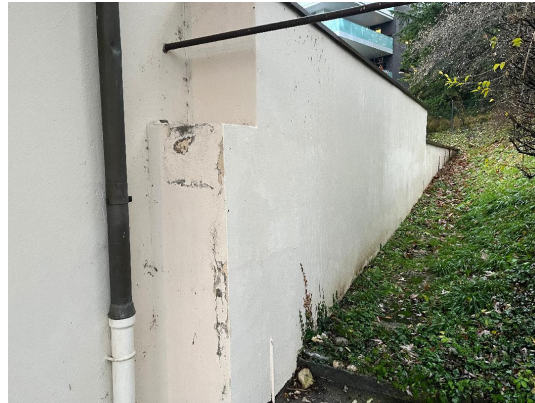
Fiche d'identification n° 4 : Crépi ext

Localisation		Elément						Amiante		
Localisation	Lieu, local	Référence		Description de l'élément	Quantité approximative	Type de matériau (F/C/FP/FA/SOL/NFA)	Prélevé (O/N)	Oui	Non	Déterminé par (EXP, LAB, DEF)
		N° d'élément	N° du prélèvement							
Rez-de-chaussée	Garage	231207B4	P	Crépi ext	30.0 m²	NFA	O		X	LAB

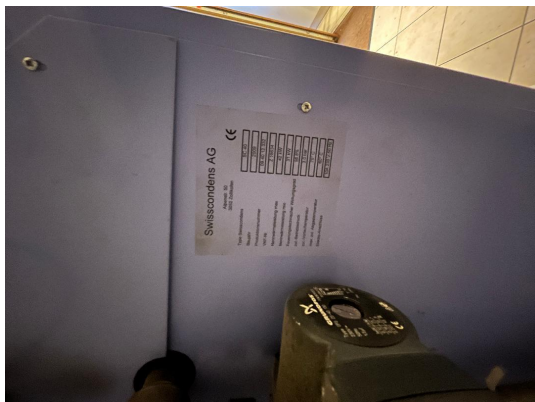
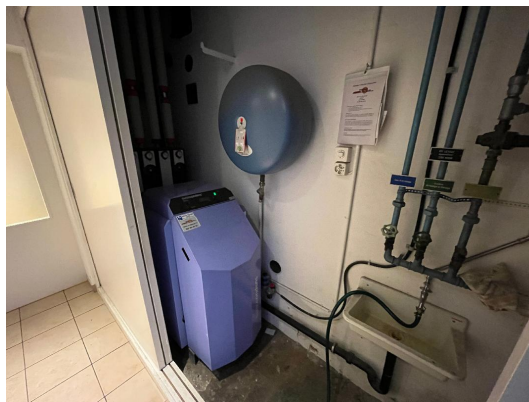
Fiche d'identification n° 5 : Chaudière mazout Swisscondens 2009

Localisation		Elément					Amiante			
Localisation	Lieu, local	Référence		Description de l'élément	Quantité approximative	Type de matériau (F/C/FP/FA/SOL/NFA)	Prélevé (O/N)	Oui	Non	Déterminé par (EXP, LAB, DEF)
		N° d'élément	N° du prélèvement							
Rez-de-chaussée	Chaufferie	231207B5		Chaudière mazout Swisscondens 2009	1.0 pièce	-	N		X	EXP

Plan / Croquis n°	Evaluation selon méthode FACH					Remarques
	Evaluation globale du matériau (Total)	Type et fréquence d'utilisation des locaux	Degrés d'urgence	Mesures à prendre	Date prochaine évaluation	
0						RAS

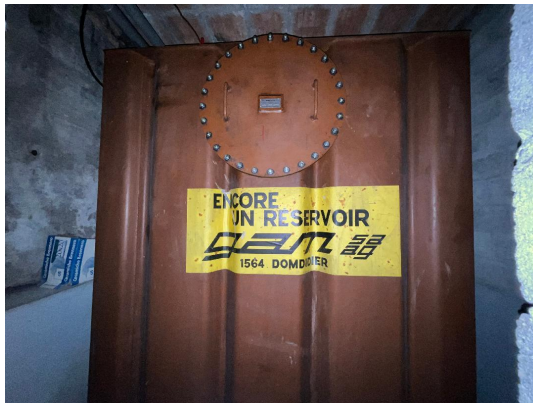
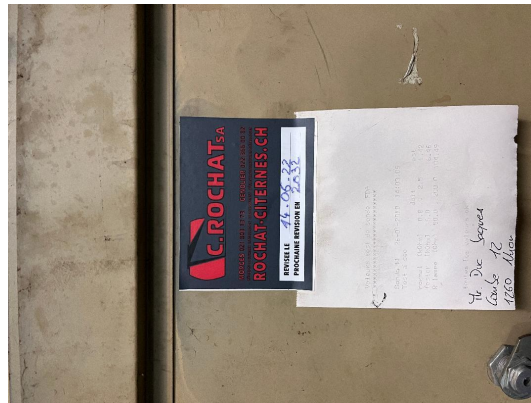
Fiche d'identification n° 6 : Cuve à mazout Métallique

Une cuve à mazout équipée d'un joint plat est repéré par défaut comme élément susceptible de contenir de l'amiante.

Localisation		Elément						Amiante		
Localisation	Lieu, local	Référence		Description de l'élément	Quantité approximative	Type de matériau (F/C/FP/FA/SOL/NFA)	Prélevé (O/N)	Oui	Non	Déterminé par (EXP, LAB, DEF)
		N° d'élément	N° du prélèvement							
Rez-de-chaussée	Chaufferie	231207B6		Cuve à mazout Métallique	1.0 pièce	NFA	N	X		DEF

Attention : S'informer sur les consignes de sécurité avant d'intervenir sur cet élément !!!

L'assainissement est à réaliser par une entreprise spécialisée.

Plan / Croquis n°	Evaluation selon méthode FACH					Date prochaine évaluation	Remarques
	Evaluation globale du matériau (Total)	Type et fréquence d'utilisation des locaux	Degrés d'urgence	Mesures à prendre			
0	0	C	III	Effectuer l'assainissement avant de lancer d'autres travaux Procéder à une réévaluation en cas d'incidents ou de modification de l'utilisation des locaux	2033	Evacuation décharge type E

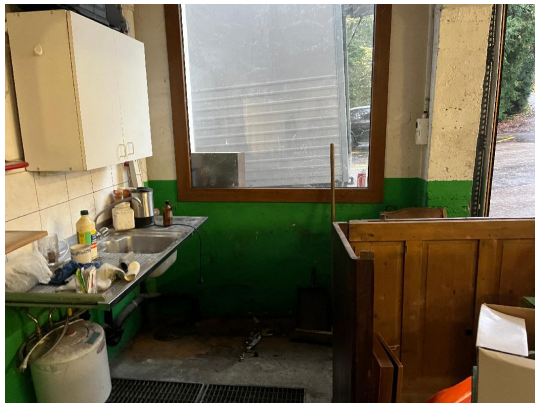
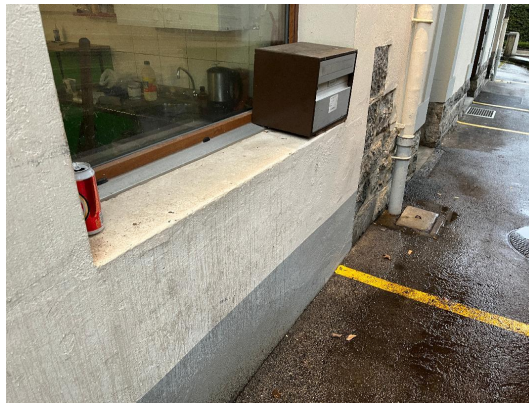
Fiche d'identification n° 7 : Mastic de fenêtre

Localisation		Elément						Amiante		
Localisation	Lieu, local	Référence		Description de l'élément	Quantité approximative	Type de matériau (F/C/FP/FA/SOL/NFA)	Prélevé (O/N)	Oui	Non	Déterminé par (EXP, LAB, DEF)
		N° d'élément	N° du prélèvement							
Rez-de-chaussée	Chaufferie	231207B7		Mastic de fenêtre	m	NFA	N		X	EXP

Plan / Croquis n°	Evaluation selon méthode FACH					Date prochaine évaluation	Remarques
	Evaluation globale du matériau (Total)	Type et fréquence d'utilisation des locaux	Degrés d'urgence	Mesures à prendre			
0							RAS

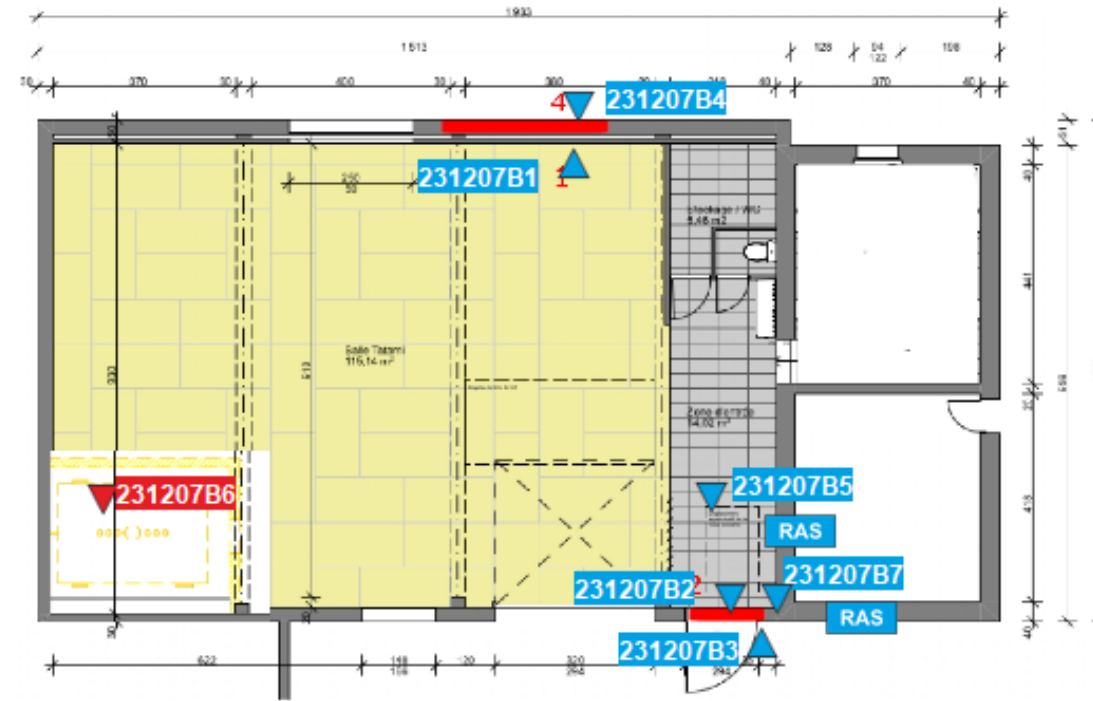
Plan n° 0-Rez

N	231207B1	Crépi	O	NFA
N	231207B2	Crépi	O	NFA
N	231207B3	Crépi	O	NFA
N	231207B4	Crépi	O	NFA
N	231207B5	Chaudière	N	-
A	231207B6	Cuve à mazout	N	NFA
N	231207B7	Mastic de fenêtre	N	NFA
