Dépôt d'un rapport de diagnostic amiante sur la plateforme de Gestion des diagnostics amiante

Ville de Nyon
Rapport n° 246.672-673.01

Château 1-3
1260 Nyon

Diagnostic Amiante
EXPERTISE AVANT TRAVAUX
Mai 2013

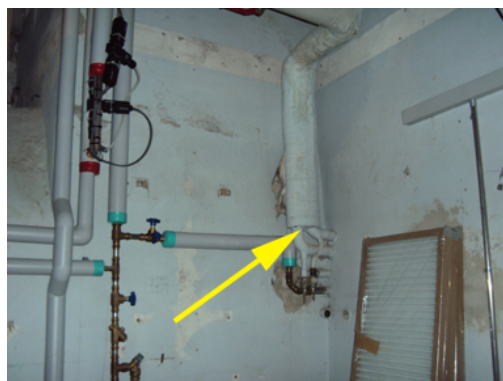
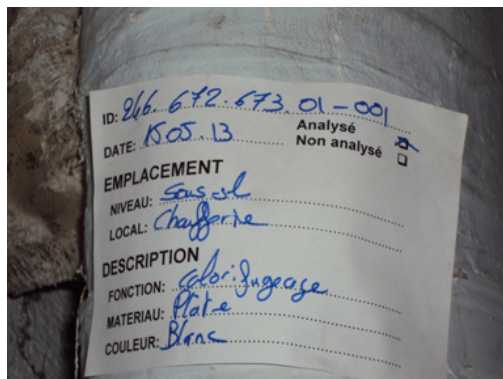
Matériau : 001

Identification: 246.672-673.01-001
Niveau: Sous-sol
Local: Chaufferie
Fonction: Calorifugeage
Matériau: Plâtre
Couleur: Blanc
Résultat analyse: Amiante non détecté

Code: ○ ●
Degré d'urgence: Néant
Commentaires:

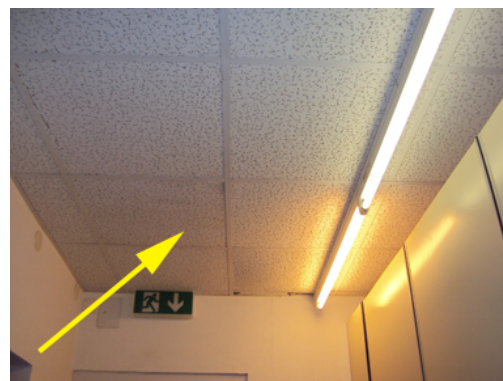
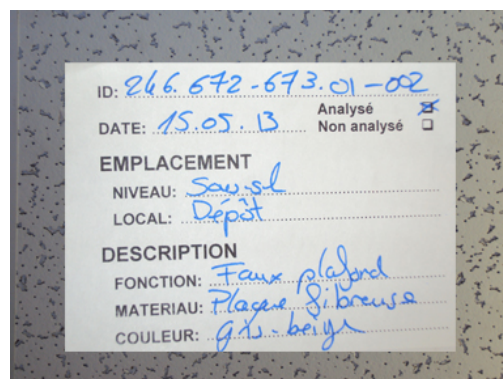
Matériau : 002

Identification: 246.672-673.01-002
Niveau: Sous-sol
Local: Dépôt
Fonction: Faux plafond
Matériau: Plaque fibreuse
Couleur: Gris-beige
Résultat analyse: Amiante non détecté

Code: ○ ●
Degré d'urgence: Néant
Commentaires:

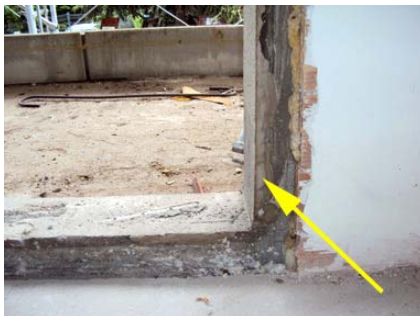
Mastic avec amiante sur l'encadrement des fenêtres

Ce joint d'étanchéité ne peut être repéré que lorsque la fenêtre est déposée.

Le repérage de certains matériaux non visibles et non accessibles est impossible sans une importante destruction. S'ils sont découverts lors de travaux, **des prélèvements doivent être faits avant toutes nouvelles interventions afin d'écartier le risque amiante**. Nous présentons ci-dessous une liste de ces matériaux (photos types).

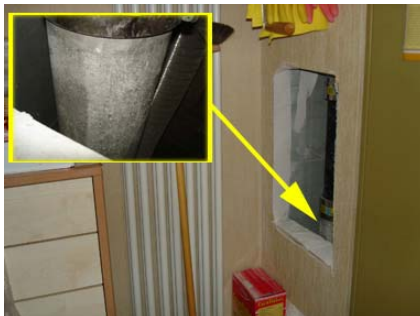
Conduites en fibrociment dans les gaines techniques

Des conduites en fibrociment peuvent être présentes dans les gaines techniques non accessibles.

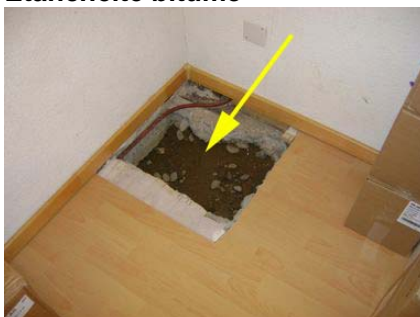
Etanchéité bitume

Ce type d'étanchéité peut se trouver sous une chape ou tout autre revêtement.

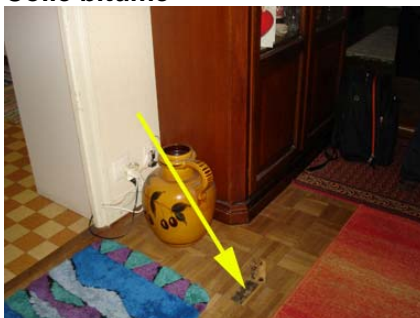
Colle bitume

Ce type de colle peut se trouver sous le parquet.

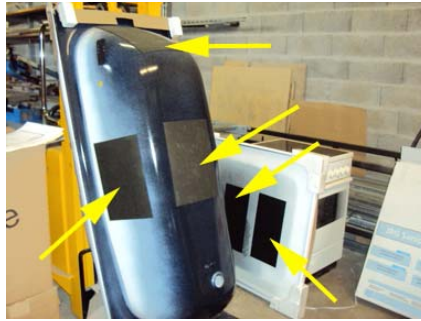
Revêtement acoustique bitumineux

Description :
Ce type de revêtement pourrait également se retrouver sous les baignoires et les douches.

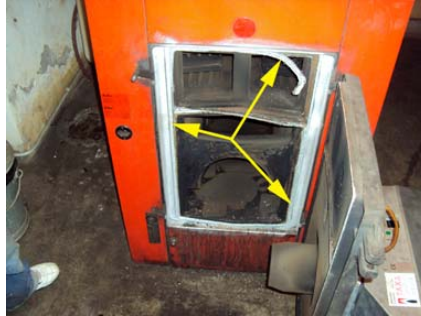
Éléments amiantés dans le système de chauffage

Description :
Des joints en tresse ou carton peuvent se retrouver dans les parties internes des chaudières. L'isolation des boilers peut également contenir des matériaux amiantés.

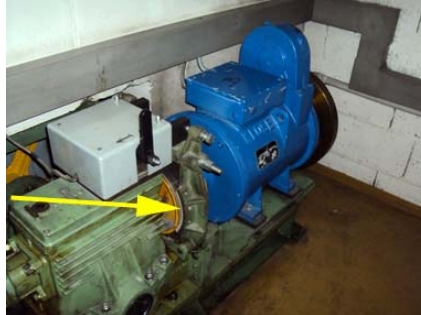
Système de freinage des ascenseurs

Description :
Le système de freinage des ascenseurs peut contenir de l'amiante.

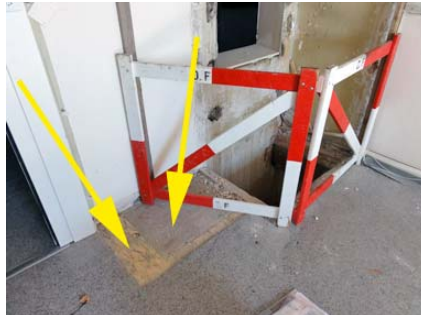
Revêtements cachés sous d'autres

Description :
Des couches de revêtements divers peuvent être cachées sous le revêtement visible.
