Ville de Nyon  
Rapport n° 246.645.01

**Diagnostic Amiante**  
EXPERTISE AVANT TRAVAUX  
Mai 2013

Château 10  
Place du Château 10  
1260 Nyon

L'expertise amiante de type avant travaux du bâtiment n° 246.645, Château 10, sis à Place du Château 10, 1260 Nyon, a été effectuée le 15 mai 2013.

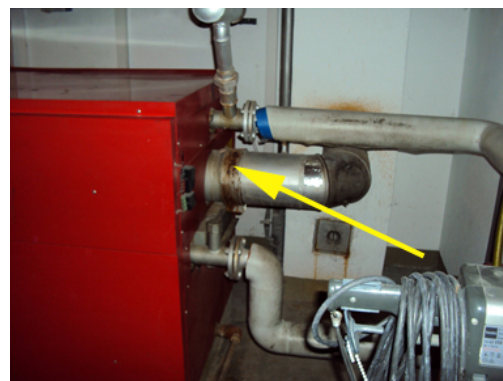
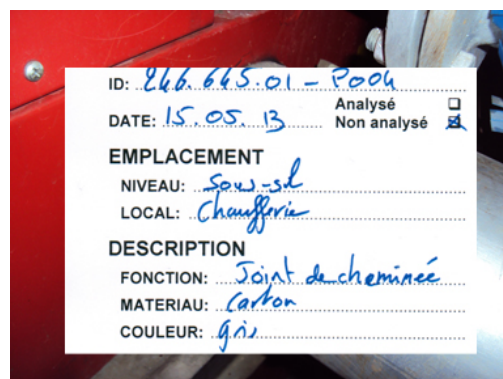
Matériau : P004

**Identification:** 246.645.01-P004  
**Niveau:** Sous-sol  
**Local:** Chaufferie  
**Fonction:** Joint de cheminée  
**Matériau:** Carton  
**Couleur:** Gris  
**Résultat analyse:** Non analysé, objets contenant de l'amiante

**Code:** ● ○  
**Degré d'urgence:** 1

**Commentaires:** Malgré la priorité I, ce matériau peut être assaini au changement de la chaudière. D'autres cartons de ce type peuvent se retrouver le long du conduit ou dans la chaudière.

Référence	Fonction	Mesures immédiates	Mesures d'assainissement	Commentaires
P004	Joint de cheminée	Marquage du matériau.	Remplacement du matériau au plus tard avant le lancement d'autres travaux.	Malgré la priorité I, ce matériau peut être assaini au changement de la chaudière. D'autres cartons de ce type peuvent se retrouver le long du conduit ou dans la chaudière.
P022	Protection feu/chaueur	Marquage du matériau. Mettre en place un plan d'actions et veiller à le respecter. Suivre la procédure d'intervention.	Remplacement du matériau dans les plus brefs délais et au plus tard avant le lancement d'autres travaux.	Néant

Référence	Fonction	En place	Démontage	Procédure d'intervention	Intervenant
P004	Joint de cheminée			Ne pas couper, scier, percer ou effectuer d'autres manipulations.	Toutes entreprises
				Elimination et assainissement des locaux selon la directive CFST n° 6503. Evacuation comme déchets spéciaux (matériaux contenant de l'amiante).	Entreprise spécialisée reconnue par la SUVA pour l'élimination d'amiante floqué et autres matériaux à base d'amiante

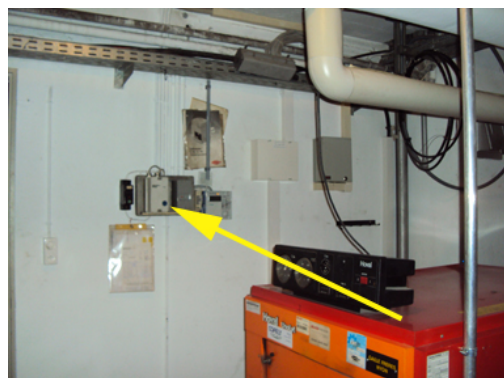
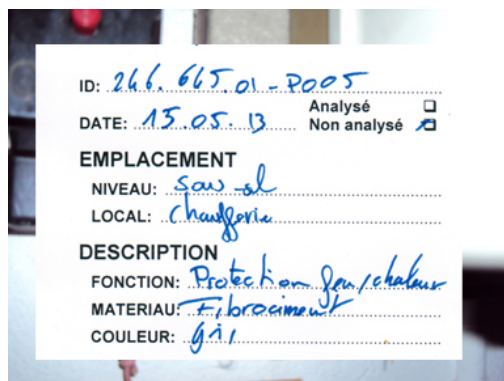
**Identification:** 246.645.01-P005  
**Niveau:** Sous-sol  
**Local:** Chaufferie  
**Fonction:** Protection feu/chaleur  
**Matériau:** Fibrociment  
**Couleur:** Gris  
**Résultat analyse:** Non analysé, amiante-ciment

**Code:** ● ○  
**Degré d'urgence:** 2

Référence	Fonction	Mesures immédiates	Mesures d'assainissement	Commentaires
P005	Protection feu/chaleur	Marquage du matériau. Procéder à une réévaluation en cas d'incidents, de modification de l'utilisation des locaux ou au plus tard après 2 à 5 ans.	Remplacement du matériau au plus tard avant le lancement d'autres travaux.	Néant
020	Revêtement acoustique	Marquage du matériau. Procéder à une réévaluation en cas d'incidents, de modification de l'utilisation des locaux ou au plus tard après 2 à 5 ans.	Remplacement du matériau au plus tard avant le lancement d'autres travaux.	Néant
P021	Mobilier	Marquage du matériau. Procéder à une réévaluation en cas d'incidents ou au plus tard après 2 à 5 ans.	Evacuation du matériau comme déchet spécial.	Néant

Référence	Fonction	En place	Démontage	Procédure d'intervention	Intervenant
P005	Protection feu/chaleur			Ne pas couper, scier, percer ou effectuer d'autres manipulations.	Toutes entreprises
				Elimination et assainissement des locaux selon la directive CFST n° 6503. Evacuation comme déchets spéciaux (matériaux contenant de l'amiante).	Toutes les entreprises avec des protections personnelles spécifiques à l'amiante (masque respiratoire P3)
020	Revêtement acoustique			Ne pas couper, scier, percer ou effectuer d'autres manipulations.	Toutes entreprises
				Elimination et assainissement des locaux selon la directive CFST n° 6503. Evacuation comme déchets spéciaux (matériaux contenant de l'amiante).	Entreprise spécialisée reconnue par la SUVA pour l'élimination d'amiante floqué et autres matériaux à base d'amiante

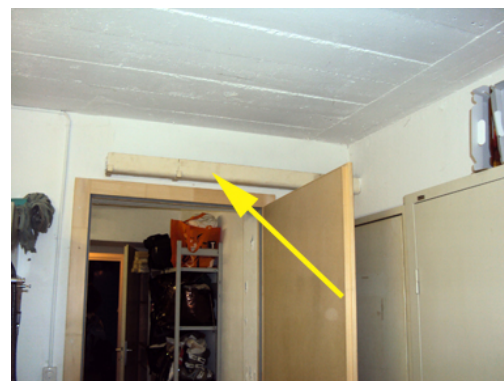
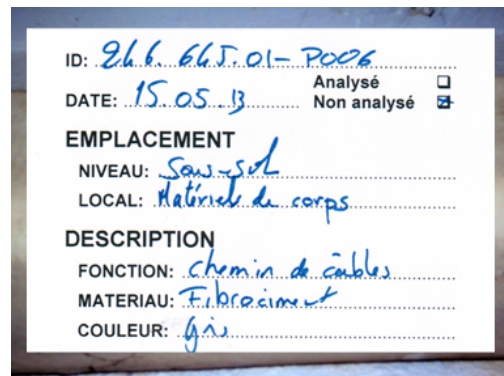
Matériau : P006

**Identification:** 246.645.01-P006  
**Niveau:** Sous-sol  
**Local:** Matériels de corps  
**Fonction:** Chemin de câbles  
**Matériau:** Fibrociment  
**Couleur:** Gris  
**Résultat analyse:** Non analysé, objets contenant de l'amiante

**Code:** ● ○  
**Degré d'urgence:** 3

**Commentaires:** Ce type de chemin de câbles peut se retrouver ailleurs.

Référence	Fonction	Mesures immédiates	Mesures d'assainissement	Commentaires
P006	Chemin de câbles	Marquage du matériau. Procéder à une réévaluation en cas d'incidents ou de modification de l'utilisation des locaux.	Remplacement du matériau au plus tard avant le lancement d'autres travaux.	Ce type de chemin de câbles peut se retrouver ailleurs.
017	Colle	Marquage du matériau. Procéder à une réévaluation en cas d'incidents ou de modification de l'utilisation des locaux.	Remplacement du matériau au plus tard avant le lancement d'autres travaux.	Néant

Référence	Fonction	En place	Démontage	Procédure d'intervention	Intervenant
P006	Chemin de câbles			Ne pas couper, scier, percer ou effectuer d'autres manipulations.	Toutes entreprises
				Elimination et assainissement des locaux selon la directive CFST n° 6503. Evacuation comme déchets spéciaux (matériaux contenant de l'amiante).	Toutes les entreprises avec des protections personnelles spécifiques à l'amiante (masque respiratoire P3)
017	Colle			Ne pas couper, scier, percer ou effectuer d'autres manipulations.	Toutes entreprises
				Elimination et assainissement des locaux selon la directive CFST n° 6503. Evacuation comme déchets spéciaux (matériaux contenant de l'amiante).	Entreprise spécialisée reconnue par la SUVA pour l'élimination d'amiante floqué et autres matériaux à base d'amiante

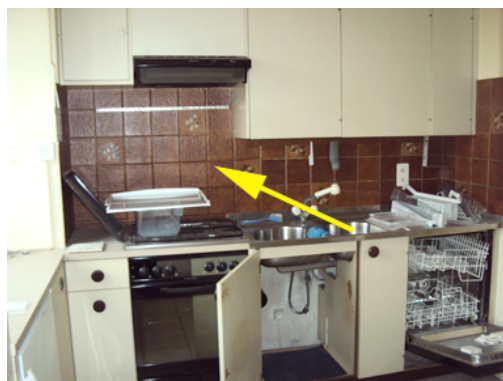
Matériau : 017

**Identification:** 246.645.01-017  
**Niveau:** Combles  
**Local:** Cuisine  
**Fonction:** Colle  
**Matériau:** Colle de faïence  
**Couleur:** Gris  
**Résultat analyse:** Amiante détecté (chrysotile)

**Code:** ● ○  
**Degré d'urgence:** 3

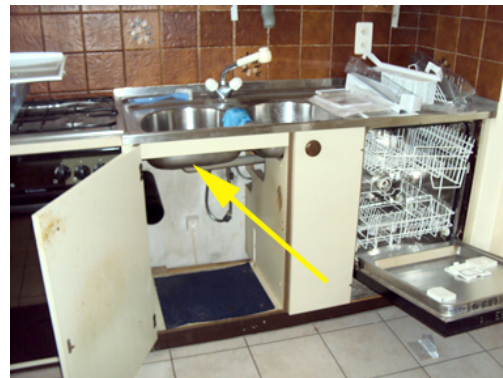
Matériau : 020

**Identification:** 246.645.01-020  
**Niveau:** Combles  
**Local:** Cuisine  
**Fonction:** Revêtement acoustique  
**Matériau:** Bitume  
**Couleur:** Noir  
**Résultat analyse:** Amiante détecté (chrysotile)

**Code:** ● ○  
**Degré d'urgence:** 2

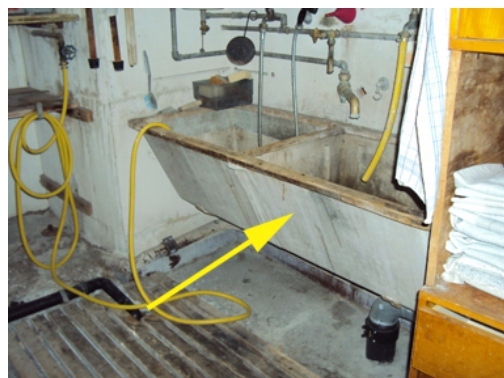
Matériau : P021

**Identification:** 246.645.01-P021  
**Niveau:** Surcombles  
**Local:** Buanderie  
**Fonction:** Mobilier  
**Matériau:** Fibrociment  
**Couleur:** Gris  
**Résultat analyse:** Non analysé, amiante-ciment

**Code:** ● ○  
**Degré d'urgence:** 2

Référence	Fonction	En place	Démontage	Procédure d'intervention	Intervenant
P021	Mobilier			Ne pas couper, scier, percer ou effectuer d'autres manipulations.	Toutes entreprises
				Elimination et assainissement des locaux selon la directive CFST n° 6503. Evacuation comme déchets spéciaux (matériaux contenant de l'amiante).	Toutes les entreprises avec des protections personnelles spécifiques à l'amiante (masque respiratoire P3)

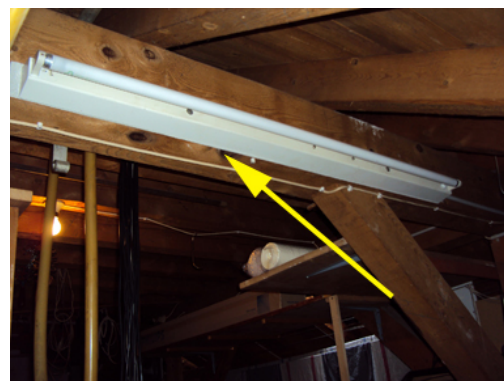
Matériau : P022

**Identification:** 246.645.01-P022  
**Niveau:** Surcombles  
**Local:** Dépôt  
**Fonction:** Protection feu/chaueur  
**Matériau:** Carton  
**Couleur:** Gris  
**Résultat analyse:** Non analysé, objets contenant de l'amiante

**Code:** ● ○  
**Degré d'urgence:** 1

Référence	Fonction	En place	Démontage	Procédure d'intervention	Intervenant
P022	Protection feu/chaleur			Ne pas couper, scier, percer ou effectuer d'autres manipulations.	Toutes entreprises
				Elimination et assainissement des locaux selon la directive CFST n° 6503. Evacuation comme déchets spéciaux (matériaux contenant de l'amiante).	Entreprise spécialisée reconnue par la SUVA pour l'élimination d'amiante floqué et autres matériaux à base d'amiante

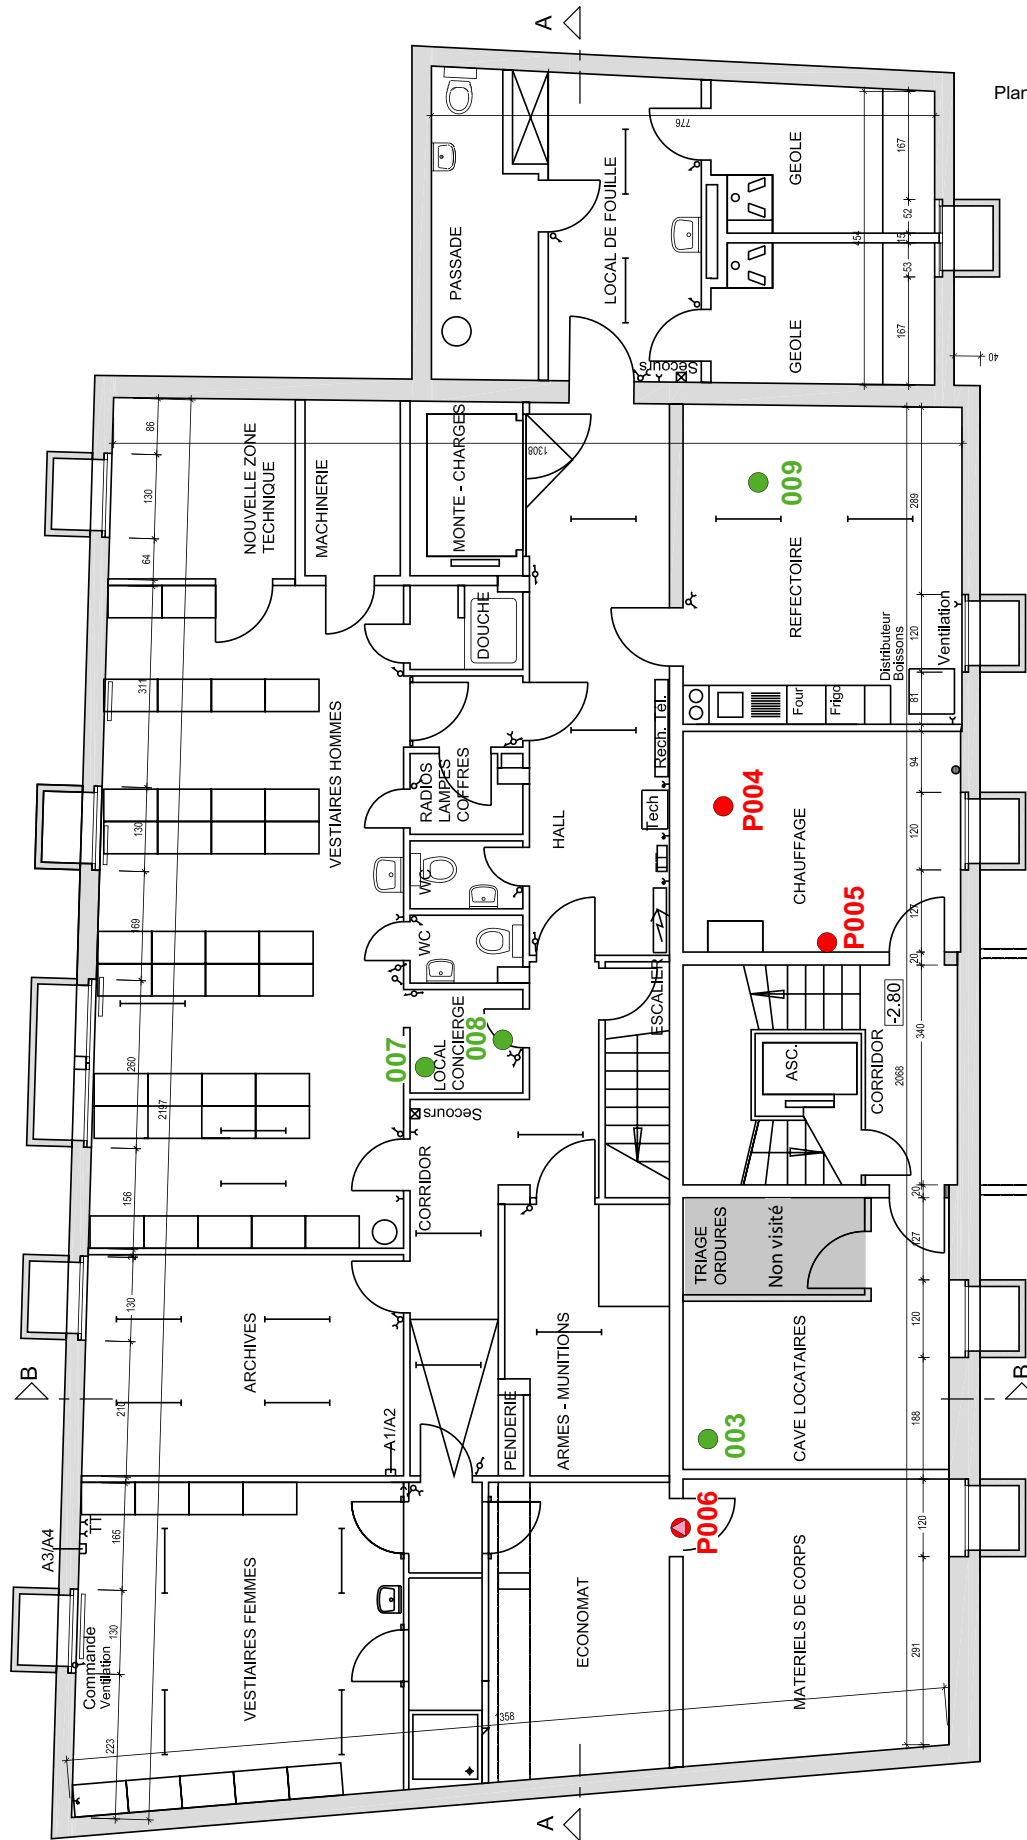
# Nyon, Château 10 - Sous-sol

- Degré d'urgence I**  
**P004**
- Degré d'urgence II**  
**P005**
- Degré d'urgence III**  
**P006**

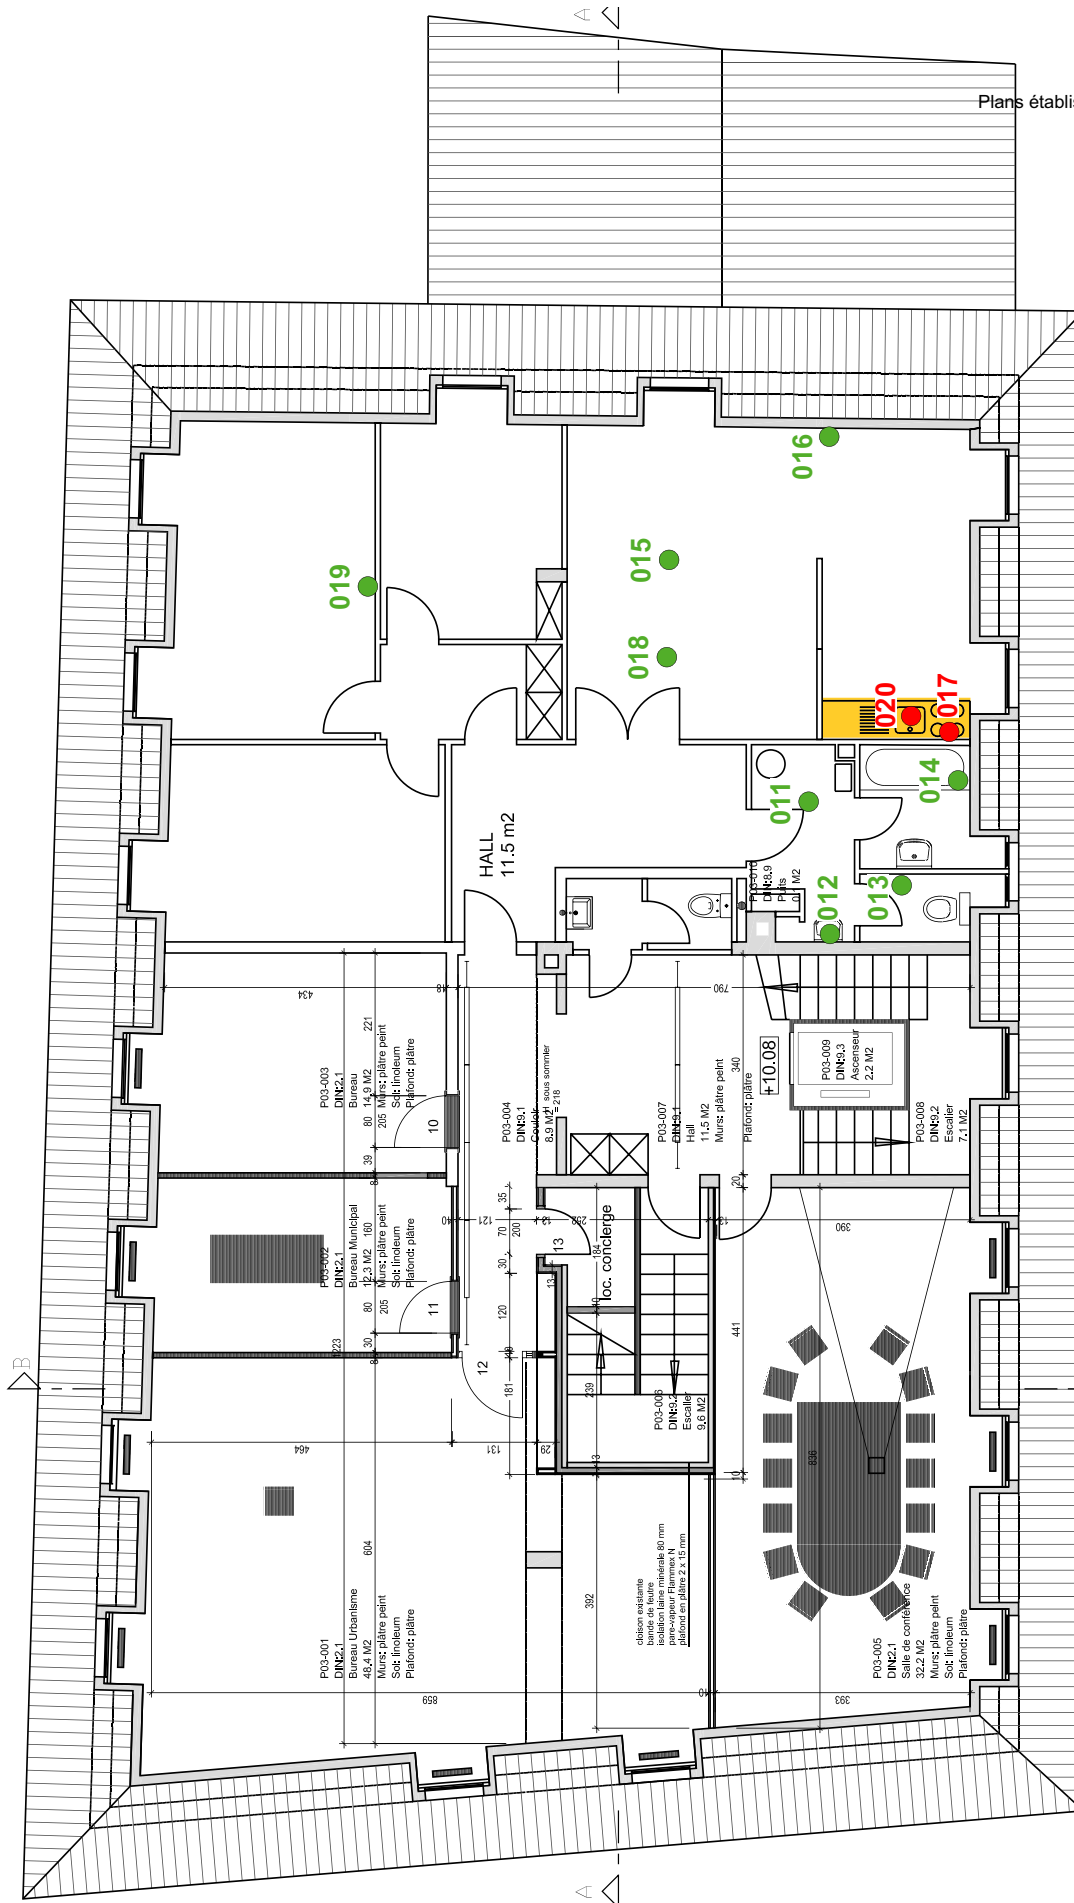
# Nyon, Château 10 - Combles

- Degré d'urgence II
- 020 Degré d'urgence III
- 017

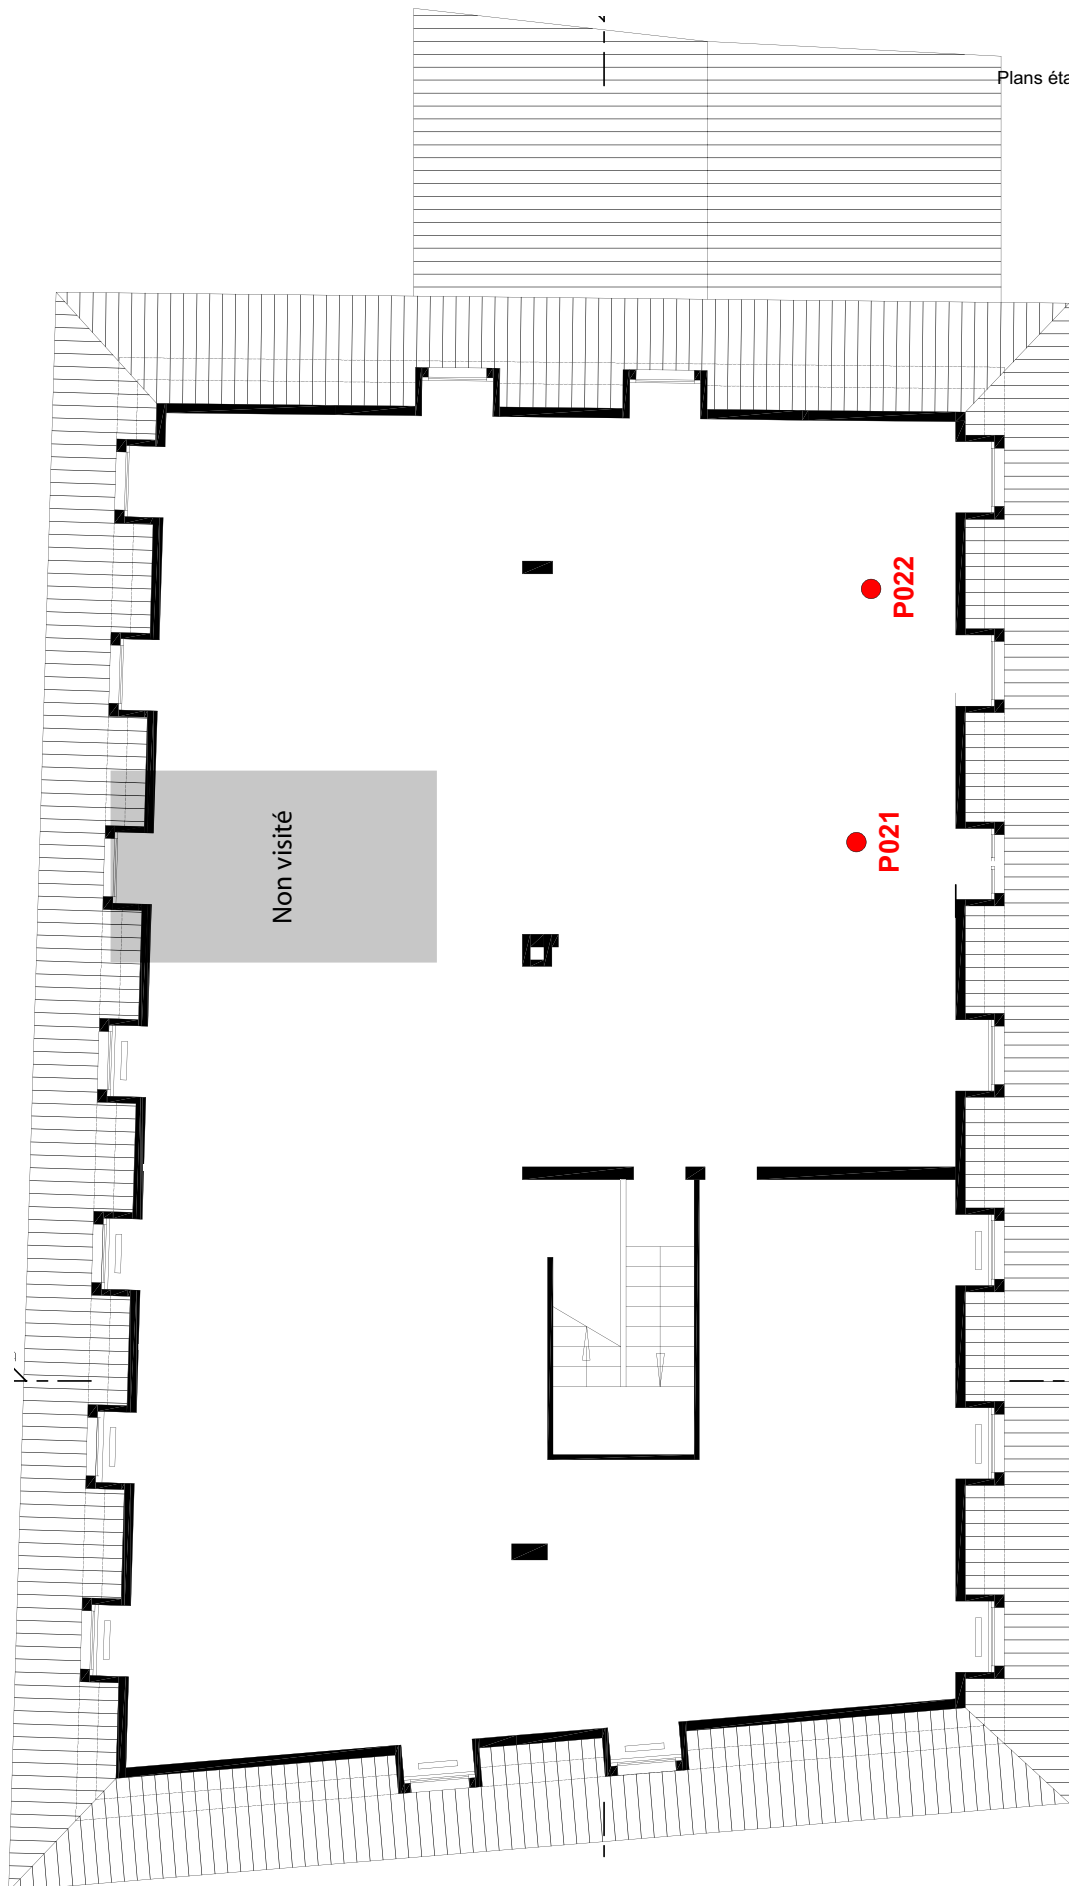
# Nyon, Château 10 - Surcombles Document sans échelle

Degré d'urgence I  
P022  
Degré d'urgence II  
P021
