**Parcelle n° 239
Place de la Gare 5
1260 Nyon**

**RAPPORT
DIAGNOSTIC AMIANTE « AVANT TRAVAUX » PARTIEL ET
UTILISATION NORMALE**

(Ne concerne que l'installation d'une unité extérieure pour le froid commercial)

N° dossier : 24-137 VD

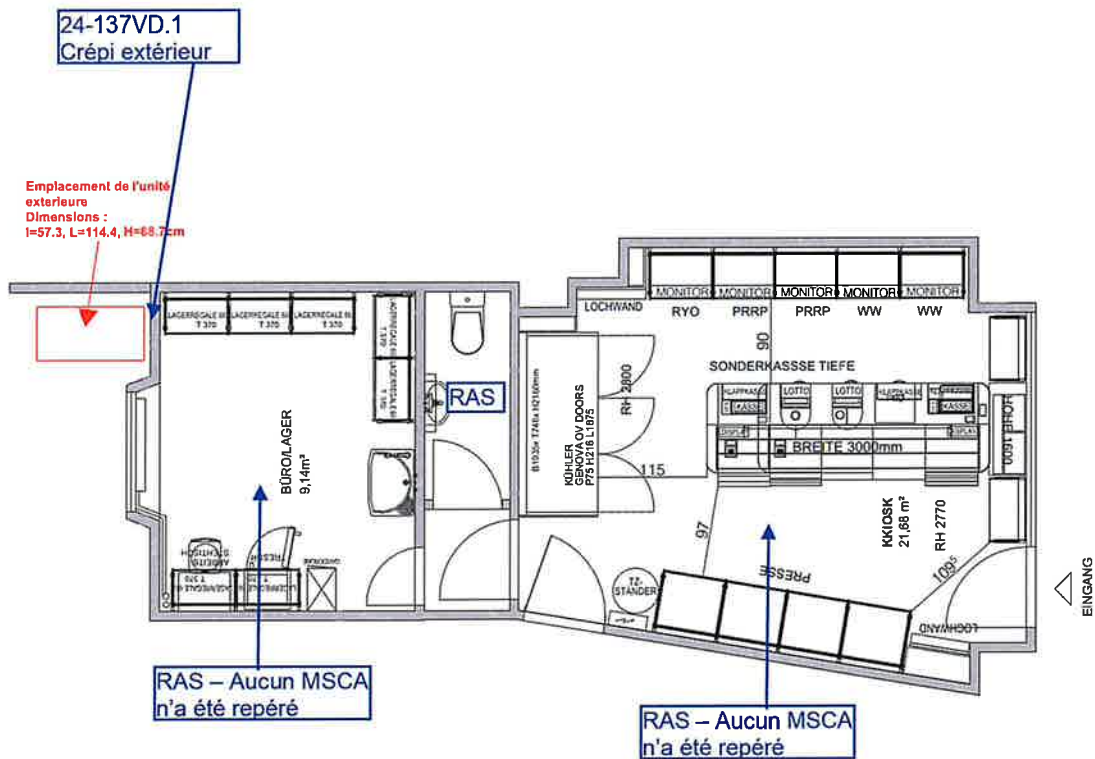
Rez-de-chaussée

Localisation	Description du matériau NON AMIANTÉ
Façade	Crépi extérieur
Rdc, mur intérieur	RAS – Aucun MSCA n'a été repéré
Rdc, kiosk	RAS – Aucun MSCA n'a été repéré
