Dépôt d'un rapport de diagnostic amiante sur la plateforme de Gestion des diagnostics amiante

Démolition d'une villa

Chemin du Vallon 10
1260 Nyon

Type de rapport diagnostic
des polluants de construction

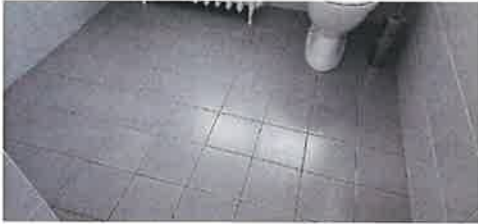
Fiche d'identification 1 Matériaux fortement agglomérés : colle de carrelage

Localisation	Bâtiment, Etage, Local	S-sol, salle de bain

Référence échantillon	540550/2	
Elément	Elément et description	Colle de carrelage	
	Quantité approximative	5 m2	
	Plan/Croquis	s-sol	
Amiante	Prélevé (O/N)	O	
	OUI	<input checked="" type="checkbox"/>	
	NON	<input type="checkbox"/>	
	MCA par défaut	<input type="checkbox"/>	
	MCA par analyse	<input checked="" type="checkbox"/>	
Elimination des déchets	Date prochaine évaluation	A assainir	
	Décharge de type B	<input type="checkbox"/>	
	Décharge de type E	<input checked="" type="checkbox"/>

Evaluation du matériau, risque de libération d'amiante : III

2 / colle de carrelage
• **Amiante détecté** (Chrysotile)

Localisation	Identification du matériau	Date limite des travaux d'assainissement	Date limite de réévaluation du risque
S-sol Salle de bain	Colle de carrelage		A assainir
S-sol Salle de bain	Colle de faïence		A assainir
Rez Tout le rez	Mastic de fenêtre		A assainir

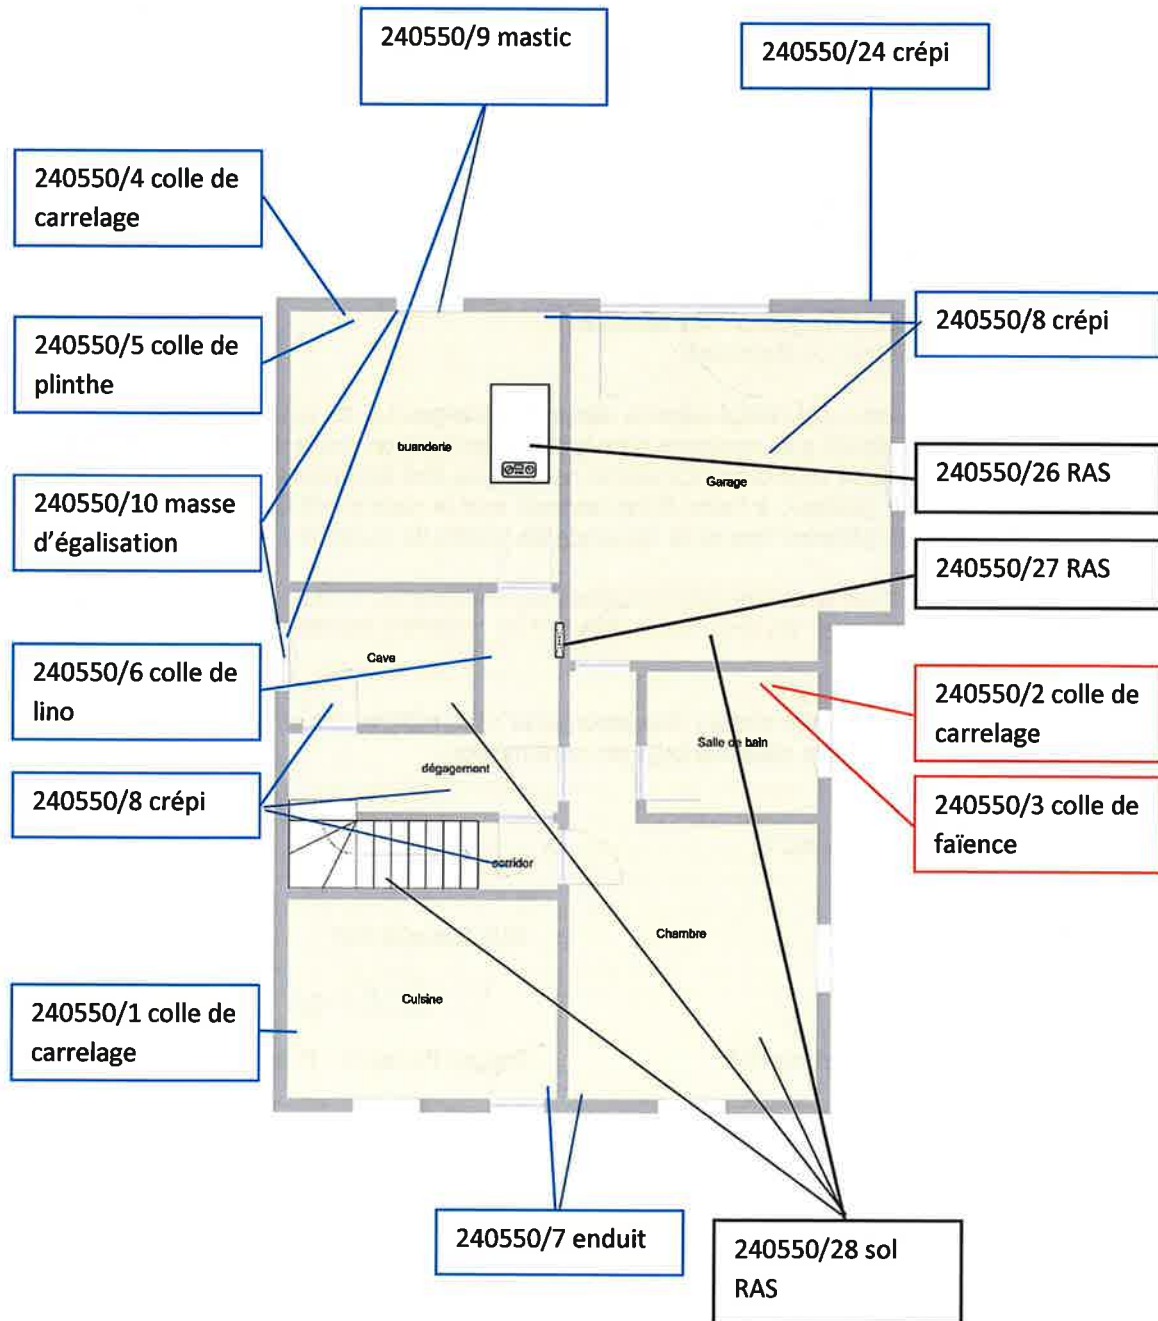
s-sol

Localisation	Description du matériau AMIANTE PAR ANALYSE LABORATOIRE
S-sol Salle de bain	Colle de carrelage
S-sol Salle de bain	Colle de faïence
Rez Tout le rez	Mastic de fenêtre

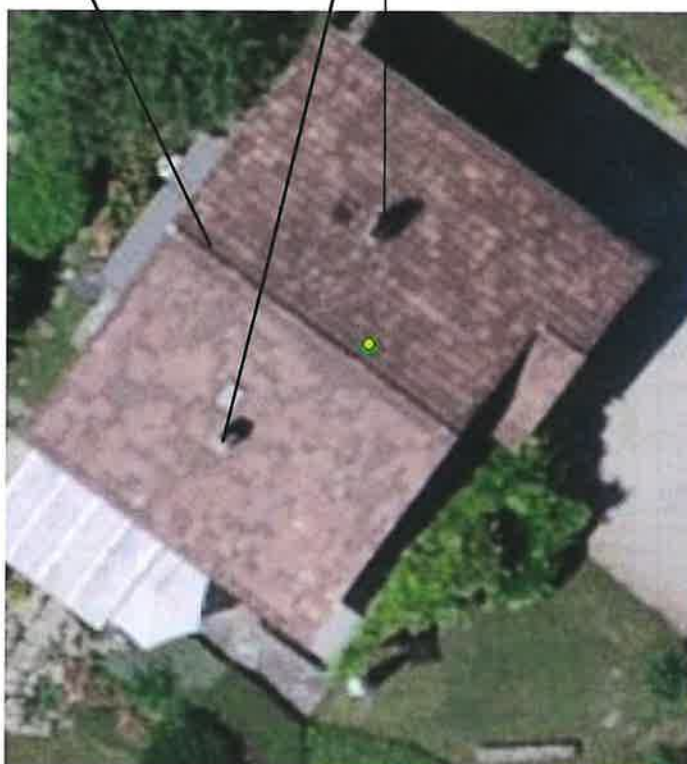
extérieure

240550/30
toiture RAS

240550/31
cheminées RAS
