Rapport de diagnostic des polluants

Diagnostic partiel

| ID rapport | 24110324_Nyon_Rive32 |

| Adresse | Rue de Rive 32 1260 Nyon |

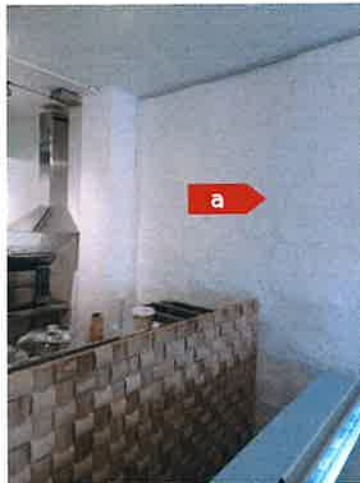
Fiche 1: Crépi blanc

| Localisation | | | Élément | | | | | Résultats | | FaCH | | | |
|---|---|---|---|---|---|---|---|---|---|---|---|--|---|
| 1 | Rez-de-chaussée | Salle | 0003 | Crépi blanc | 26 m ² | NFA | Non | a | D | 1 | III | Décharge type E / Voir tableau "conditionnement" | Non impacté par les travaux. Considéré comme amianté par défaut. Des investigations supplémentaires seront nécessaires avant travaux. |

Attention, s'informer sur les consignes de sécurité avant d'intervenir sur cet élément

| 1 ^{re} étape | | | | 2 ^e étape | | | 3 ^e étape | |
|---|---|---|---|--|---|--|---|---|
| 1 | 0 | 0 | 1 | 2 | 2 | B | III | Non |
| Non impacté par les travaux. Considéré comme amianté par défaut. Des investigations supplémentaires seront nécessaires avant travaux. | | | | | | | | |

| 1 ^{re} étape | | | | 2 ^e étape | | | 3 ^e étape | |
|---|---|---|---|--|---|--|---|---|
| L'assainissement est à réaliser par une entreprise spécialisée | | | | | | | | |
| Décharge type E / Voir tableau "conditionnement" | | | | | | | | |

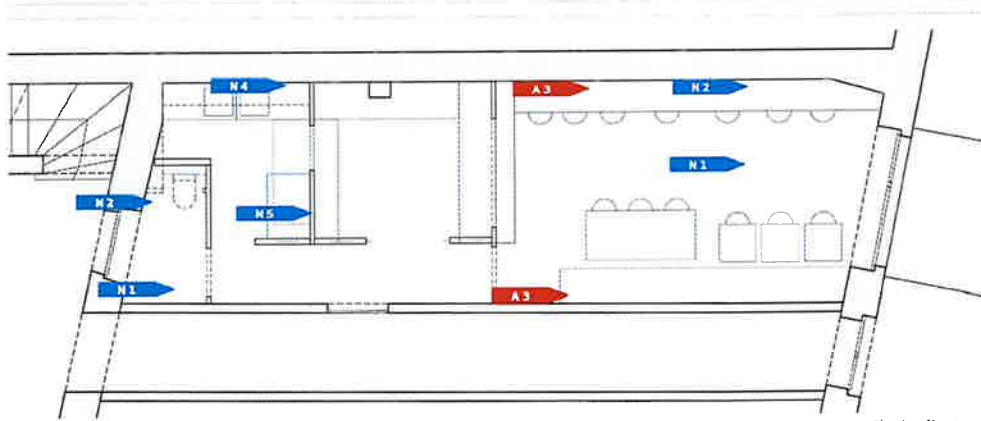
Plan du café-restaurant

| A3 | Crépi blanc | NFA |
