**Rapport de repérage des matériaux et produit  
Contenant de l'amiante**

«Diagnostic avant travaux»

**RAPPORT N°A23/VD76btjy**  
VERSION 2.0

**BÂTIMENT ECA 2208**  
**Promenade du Mont-Blanc 12**  
**1260 Nyon**

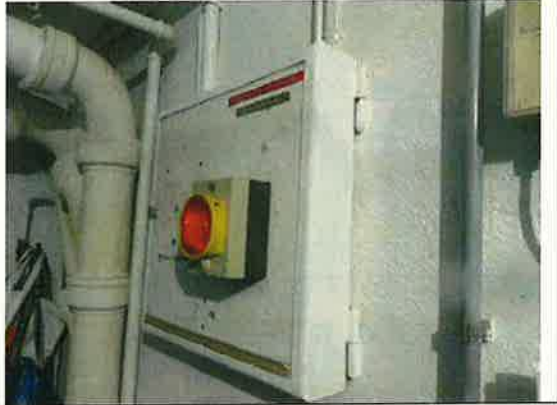
**FICHE D'IDENTIFICATION 1**                      **Matériau fortement aggloméré : Plaque fibrociment**

-le tableau électrique secondaire est en fibrociment et contient de l'amiante - **Filière d'évacuation B**

<b>Localisation</b> Sous-sol - chaufferie

Sondage (S) ou Référence échantillon (ECH) : <b>S2</b>	
Élément & description : <b>Plaques de fibrociment Tableau élec.</b>	
Quantité aproximative :                p. 1	
Plan/Croquis :                                Sous-sol	
Prélevé (O/N) : <b>N</b>	
Amiante : <input type="checkbox"/> SUITE A ANALYSE DU LABORATOIRE <input checked="" type="checkbox"/> SUITE A DECISION DE L'EXPERT <input checked="" type="checkbox"/> MCA PAR DEFAUT <input type="checkbox"/> MCA PAR ANALYSE	
Élimination des déchets : <input checked="" type="checkbox"/> Décharge de Type B <input type="checkbox"/> Décharge de type E

**Entreprise spécialisée NON REQUISE**

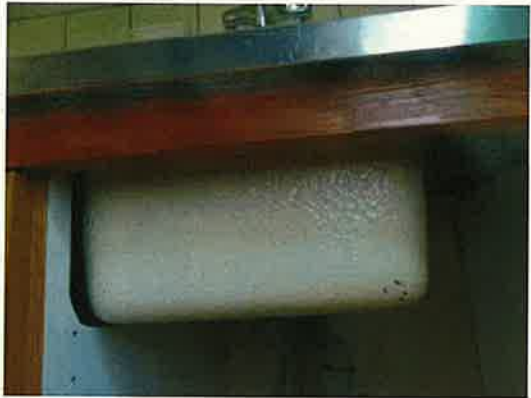
**FICHE D'IDENTIFICATION 2**      Matériau fortement aggloméré : **revêtement phonique**

-Le revêtement phonique évier contient de l'amiante **Filière d'évacuation E - Entreprise spécialisée NON REQUISE**

<b>Localisation</b>	Rez-chaussée – Cuisine

Sondage (S) ou Référence échantillon (ECH) :	<b>S4</b>	
Élément & description :	<b>revêtement phonique évier</b>	
Quantité aproximative :	<b>P.1</b>	
Plan/Croquis :	REZ	
Prélevé (O/N) :	<b>N</b>	
Amiante :	<input type="checkbox"/> SUITE A ANALYSE DU LABORATOIRE	
	<input checked="" type="checkbox"/> SUITE A DECISION DE L'EXPERT	
	<input checked="" type="checkbox"/> MCA PAR DEFAUT	
	<input type="checkbox"/> MCA PAR ANALYSE	
Élimination des déchets :	<input type="checkbox"/> Décharge de Type B	
	<input checked="" type="checkbox"/> Décharge de type E

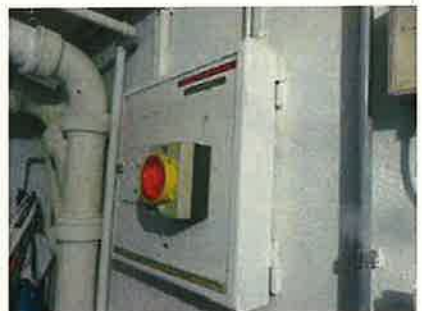
Tableau électrique chaufferie

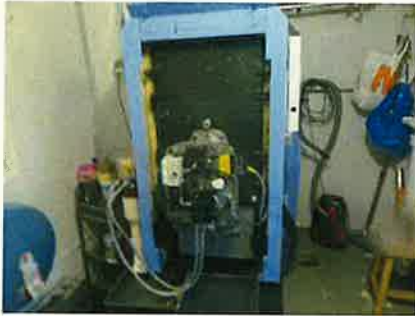
-Chaudière changée en 2000, pas de remarques

Chaudière

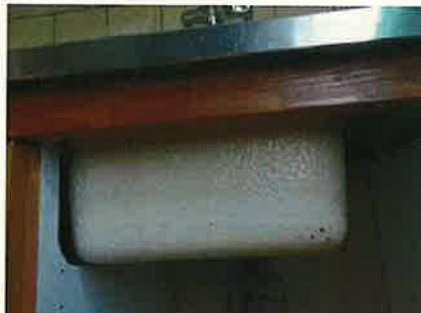
-faïences cuisine posées sur taquets de ciment, faïences posées la même année que les faïences de la salle de bain (l'échantillon N10 est composite) et il n'y a pas d'amiante

Cuisine apt. rez

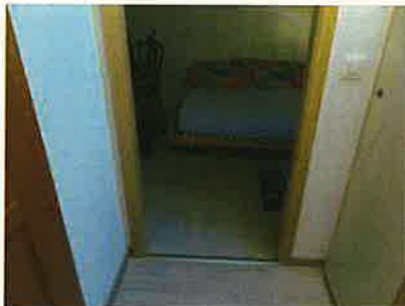
Revêtement de sol novilon motif carrelage posé à sec après 2010, murs crépis, plafonds lambris – pas de remarques

Cuisinette combles  
Sol lino posé à sec en 2010  
sur chape
