Dépôt d'un rapport de diagnostic amiante sur la plateforme de Gestion des diagnostics amiante

Rapport de diagnostic des polluants

ID rapport	2024.093 Route de Saint-Cergue 53, 1260 Nyon
Version	1.0
Diagnostic partiel	Oui
Type d'inspection	Avant travaux
Assainissement	Non
Date inspection	09.07.2024
Evaluation avec conditions	Non
Polluants	Amiante

Objet	Villa individuelle. Installation de panneaux photovoltaïques & isolation périphérique
Année de construction du bâtiment	en 1933
Bien-fond / Parcelle	801
ECA	1436
Adresse	Route de Saint-Cergue 53 1260 Nyon

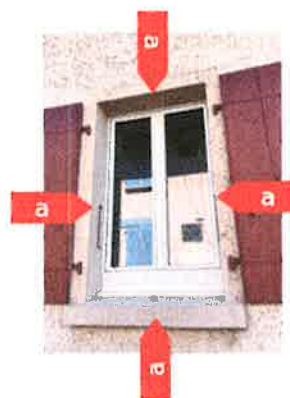
Fiche 4: Peinture / enduit fin encadrements de fenêtres (mélange)

Localisation		Élément		Amiante	
ID plan	Façades	ID élément	0107	Quantité approximative	Totalité m²
		Étage	Extérieur	Évaluateur	Laboratoire
Local	Façades	Échantillon prélevé	Oui	Contient de l'amiante	a
		Type de matériau	NFA

1 ^{re} étape				2 ^e étape			3 ^e étape	
Type d'amiante	Etat de la surface	Influences de extérieures	Total évaluation du matériau	Type et fréquence d'utilisation des locaux	Localisation du matériau	Evaluation de l'utilisation des locaux	Degré d'urgence des mesures à prendre	Mesure d'urgence conseillée
1	0	1	2	2	1	A	II	Non

Selon l'analyse chimique la fibre chrysotile pourrait se trouver dans une fine couche de peinture

Chantier avec amiante : Retrait par une entreprise spécialisée dans le désamiantage. Elimination et assainissement des locaux selon la directive CFST 6503 ainsi que la législation cantonale et fédérale en vigueur. Décharge type E

Décharge type E, double emballage « amiante »

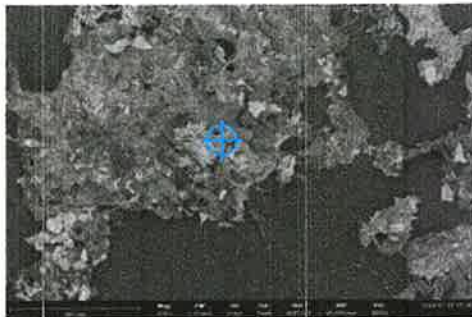
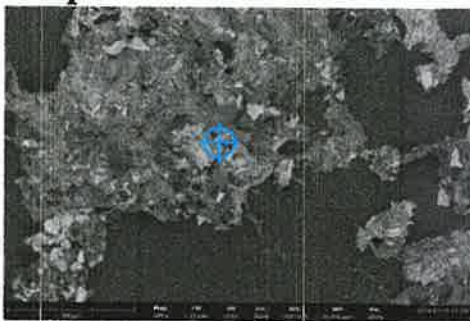
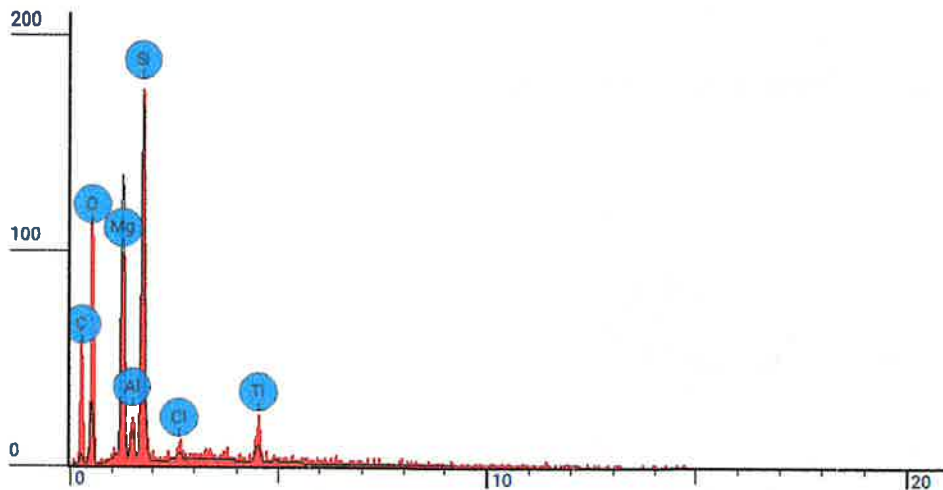
01. 104

Element Number	Element Symbol	Element Name	Atomic Conc.	Weight Conc.
6	C	Carbon	15.246	8.100
8	O	Oxygen	24.301	17.200
12	Mg	Magnesium	19.520	21.000
13	Al	Aluminum	2.850	3.400
14	Si	Silicon	34.042	42.300
17	Cl	Chlorine	1.020	1.600
22	Ti	Titanium	3.020	6.400

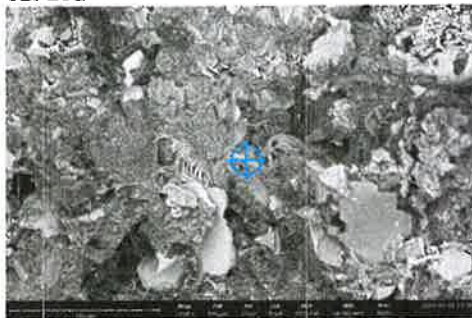
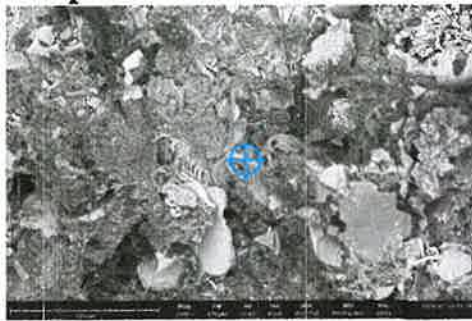
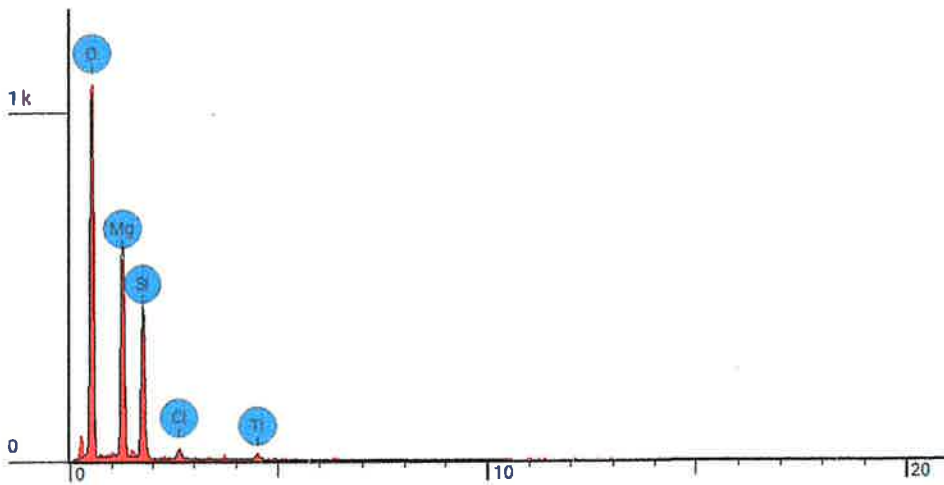
02. 105

Element Number	Element Symbol	Element Name	Atomic Conc.	Weight Conc.
8	O	Oxygen	68.573	56.500
12	Mg	Magnesium	16.289	20.400
14	Si	Silicon	13.273	19.200
17	Cl	Chlorine	1.095	2.000
22	Ti	Titanium	0.770	1.900

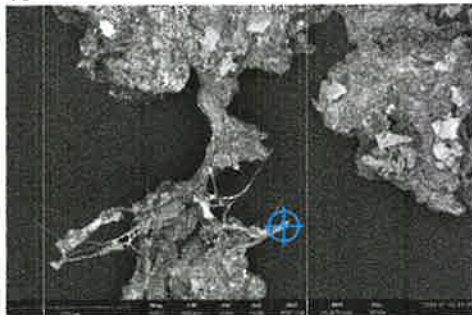
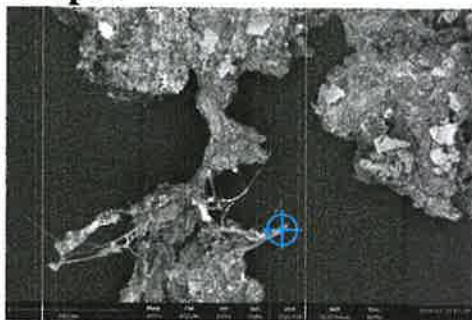
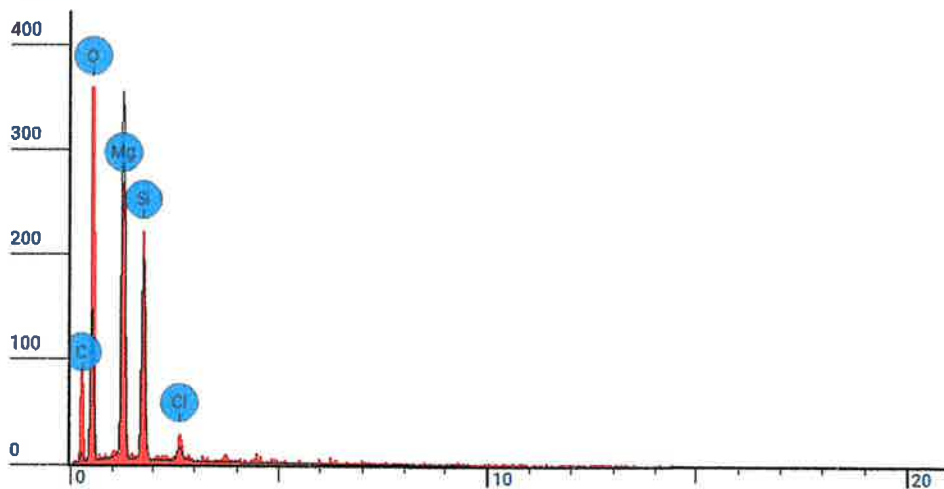
03. 107

Element Number	Element Symbol	Element Name	Atomic Conc.	Weight Conc.
6	C	Carbon	12.345	7.300
8	O	Oxygen	41.129	32.400
12	Mg	Magnesium	25.388	30.400
14	Si	Silicon	19.305	26.700
17	Cl	Chlorine	1.833	3.200
