Bâtiment concerné par l'expertise amiante
Numéro ECA : 2090
Description du bâtiment : Habitation
Numéro Commune cantonal : 246
Numéro EGID : 812364
Rue : Ch. de la Barillette
Numéro de rue : 22
NPA, localité : 1260 Nyon
Coordonnées X : 2506700
Coordonnées Y : 1137240

Rapport de diagnostic des polluants

ID rapport	24110458_Nyon_Barillette22
Version	1
Diagnostic partiel	Non
Type d'inspection	Avant travaux
Assainissement	Non
Date inspection	01.07.2024
Evaluation avec conditions	Non
Polluants	Amiante

Objet	Maison individuelle et annexes
Année de construction du bâtiment	en 1959
Bien-fond / Parcelle	1490
ECA	2090
Adresse	Chemin de la Barillette 22 1260 Nyon

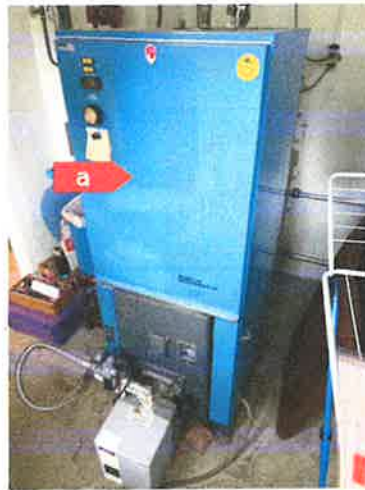
Fiche 1: Chaudière

Localisation		Élément		Amiante	
ID plan	1	ID élément	0001	Quantité approximative	1 Pièce(s)
		Étage	Sous-sol	Évaluateur	Défaut
Local	Buanderie	Échantillon prélevé	Non	Contient de l'amiante	a
		Type de matériau	Installations

1 ^{re} étape				2 ^e étape			3 ^e étape	
Type d'amiante	Etat de la surface	Influences de extérieures	Total évaluation du matériau	Type et fréquence d'utilisation des locaux	Localisation du matériau	Evaluation de l'utilisation des locaux	Degré d'urgence des mesures à prendre	Mesure d'urgence conseillée
1	0	0	1	2	2	B	III	Non
Mesure d'assainissement à prendre								
Assainissement par une entreprise spécialisée en désamiantage et reconnue par la SUVA								
Filière d'élimination et conditionnement								
Décharge type E / Voir tableau "conditionnement"								
Remarque								
Installation datant de 1986. Considéré comme amianté par défaut. Des investigations supplémentaires sont nécessaires lors du démontage.

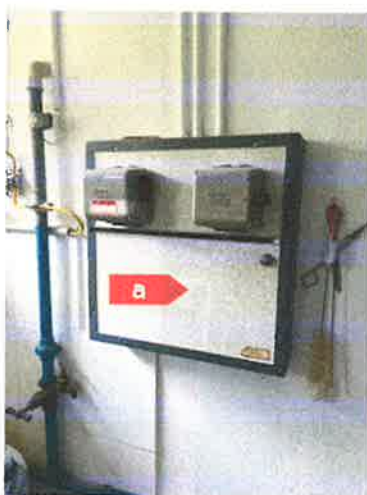
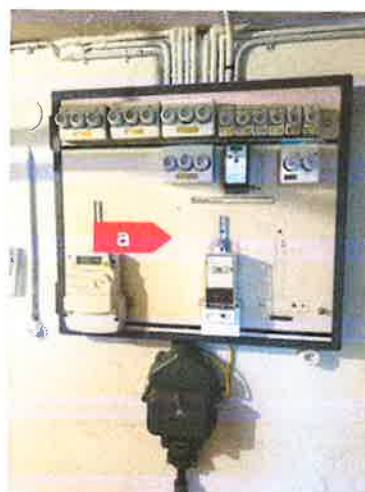
Fiche 2: Plaque en fibrociment

Localisation		Élément		Amiante	
ID plan	1	ID élément	0004	Quantité approximative	2 Pièce(s)
		Étage	Sous-sol	Évaluateur	Expert
Local	Buanderie et circulation	Échantillon prélevé	Non	Contient de l'amiante	a
		Type de matériau	NFA

1 ^{re} étape				2 ^e étape			3 ^e étape	
Type d'amiante	Etat de la surface	Influences de extérieures	Total évaluation du matériau	Type et fréquence d'utilisation des locaux	Localisation du matériau	Evaluation de l'utilisation des locaux	Degré d'urgence des mesures à prendre	Mesure d'urgence conseillée
1	0	0	1	2	2	B	III	Non
Mesure d'assainissement à prendre								
L'assainissement peut être réalisé par une entreprise non spécialisée suivant les consignes de sécurité de la SUVA								
Filière d'élimination et conditionnement								
Décharge type B / Voir tableau "conditionnement"

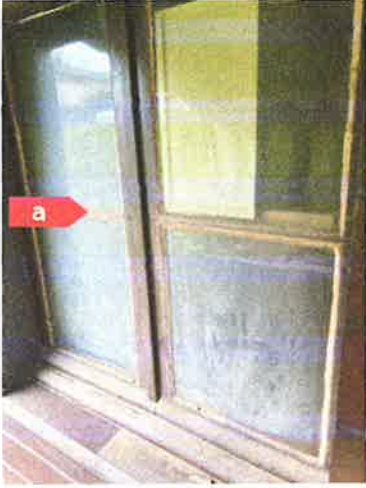
Fiche 3: Mastic de fenêtres

Localisation		Élément		Amiante				
ID plan	5	ID élément	0302	Quantité approximative	8 Pièce(s)			
		Étage	Extérieur 2	Évaluateur	Expert			
Local	Annexe1	Échantillon prélevé	Oui	Contient de l'amiante	a			
		Type de matériau	NFA

Attention, s'informer sur les consignes de sécurité avant d'intervenir sur cet élément								
Degré d'urgence d'assainissement selon FaCH								
1 ^{re} étape				2 ^e étape		3 ^e étape		
Type d'amiante	Etat de la surface	Influences de extérieures	Total évaluation du matériau	Type et fréquence d'utilisation des locaux	Localisation du matériau	Evaluation de l'utilisation des locaux	Degré d'urgence des mesures à prendre	Mesure d'urgence conseillée
1	0	1	2	2	1	A	II	Non
Mesure d'assainissement à prendre								
Assainissement par une entreprise spécialisée en désamiantage et reconnue par la SUVA								
Filière d'élimination et conditionnement								
Décharge type E / Voir tableau "conditionnement"

Remarque								
Considéré comme amianté par analogie au prélèvement n°303.

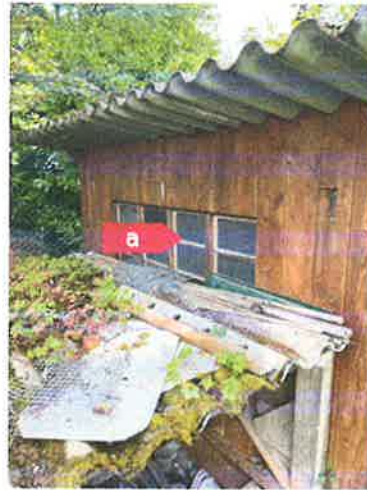
Fiche 4: Mastic de fenêtres

Localisation		Élément		Amiante	
ID plan	5	ID élément	0303	Quantité approximative	4 Pièce(s)
		Étage	Extérieur 2	Évaluateur	Laboratoire
Local	Annexe2	Échantillon prélevé	Oui	Contient de l'amiante	a
		Type de matériau	NFA

1 ^{re} étape				2 ^e étape			3 ^e étape	
Type d'amiante	Etat de la surface	Influences de extérieures	Total évaluation du matériau	Type et fréquence d'utilisation des locaux	Localisation du matériau	Evaluation de l'utilisation des locaux	Degré d'urgence des mesures à prendre	Mesure d'urgence conseillée
1	0	1	2	2	1	A	II	Non
Mesure d'assainissement à prendre								
Assainissement par une entreprise spécialisée en désamiantage et reconnue par la SUVA								
Filière d'élimination et conditionnement								
Décharge type E / Voir tableau "conditionnement"

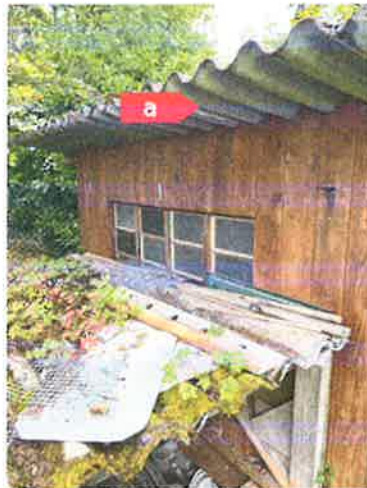
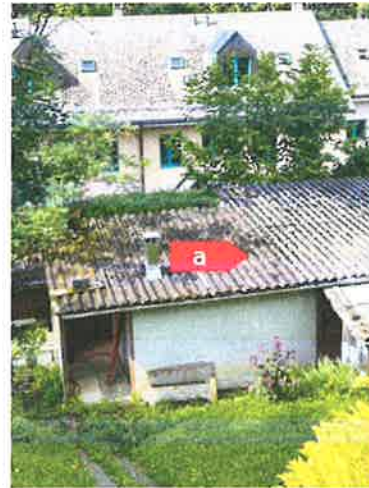
Fiche 5: Plaque ondulée en fibrociment

Localisation		Élément		Amiante	
ID plan	5	ID élément	0304	Quantité approximative	70 m ²
		Étage	Extérieur 2	Évaluateur	Expert
Local	Annexe 1, 2	Échantillon prélevé	Non	Contient de l'amiante	a
		Type de matériau	NFA

1 ^{re} étape				2 ^e étape			3 ^e étape	
Type d'amiante	Etat de la surface	Influences de extérieures	Total évaluation du matériau	Type et fréquence d'utilisation des locaux	Localisation du matériau	Evaluation de l'utilisation des locaux	Degré d'urgence des mesures à prendre	Mesure d'urgence conseillée
1	0	1	2	2	1	A	II	Non
Mesure d'assainissement à prendre								
Assainissement par une entreprise respectant les mesures de protection selon les règles en vigueur								
Filière d'élimination et conditionnement								
Décharge type B / Voir tableau "conditionnement"

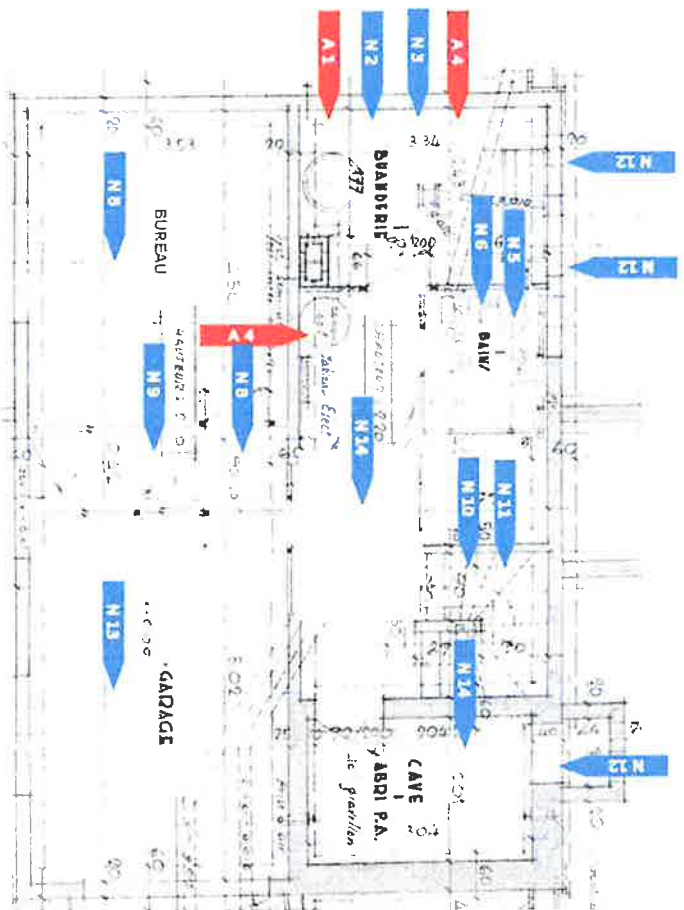
ID plan	1
Étage	Sous-sol

A1	Chaudière	Installations
N2	Calorifugeage	FA
N3	Colle de faïence blanche	NFA
A4	Plaque en fibrociment	NFA
N5	Colle de carrelage beige	NFA
N6	Colle de faïence bleue	NFA
N8	Colle de carrelage ocre	NFA
N9	Colle de plinthe ocre	NFA
N10	Crépi intérieur rose	NFA
N11	Daliette blanche + colle	NFA
N12	Mastic de fenêtres	NFA
N13	Sol, murs et plafond	NFA
N14	Sol, murs et plafond	NFA

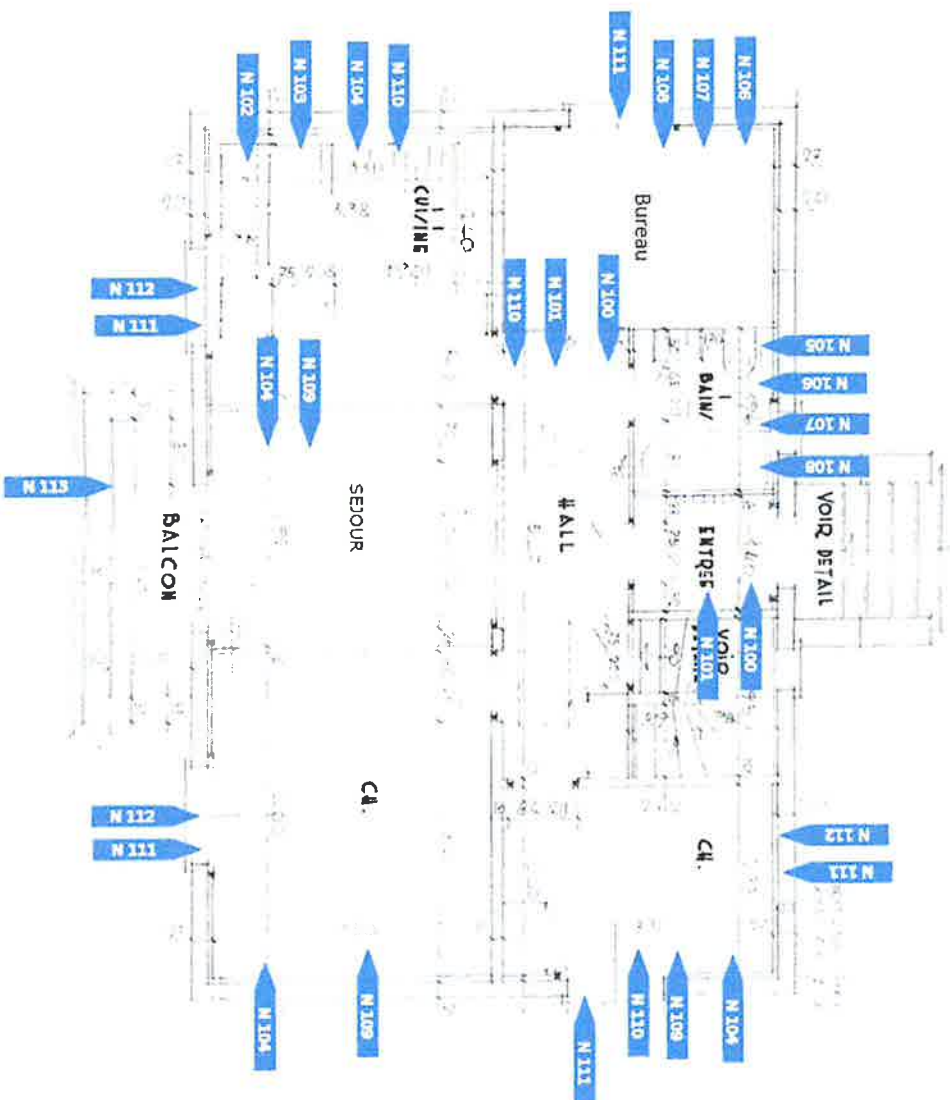
ID plan	2
Étage	Rez-de-chaussée

N100	Colle de carrelage ocre	NFA
N101	Colle de plinthe ocre	NFA
N102	Colle de carrelage beige	NFA
N103	Colle de faïence grise à motifs	NFA
N104	Enduit mural blanc	NFA
N105	Revêtement de sol brun + colle	NFA
N106	Colle de carrelage blanc moucheté	NFA
N107	Colle de plinthe brune	NFA
N108	Colle de faïence blanche	NFA
N109	Revêtement de sol	NFA
N110	Enduit de plafond	NFA
N111	Mastic de fenêtres	NFA
N112	Masse d'égalisation entre cadre et maçonnerie	NFA
N113	Balcon	Installations

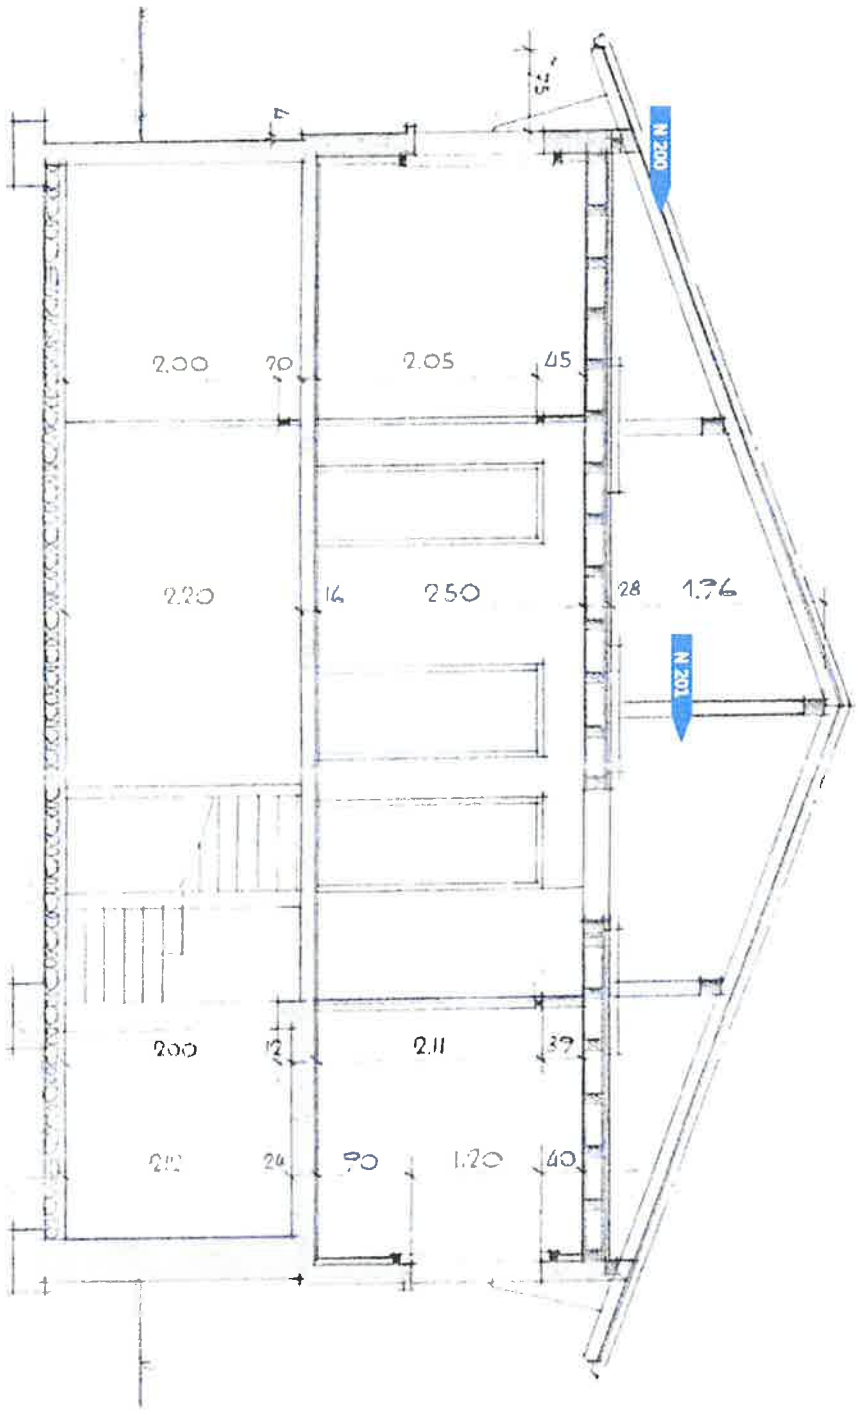
ID plan	3
Etage	Combles

N200	Mastic de fenêtres	NFA
N201	Sol et murs	NFA

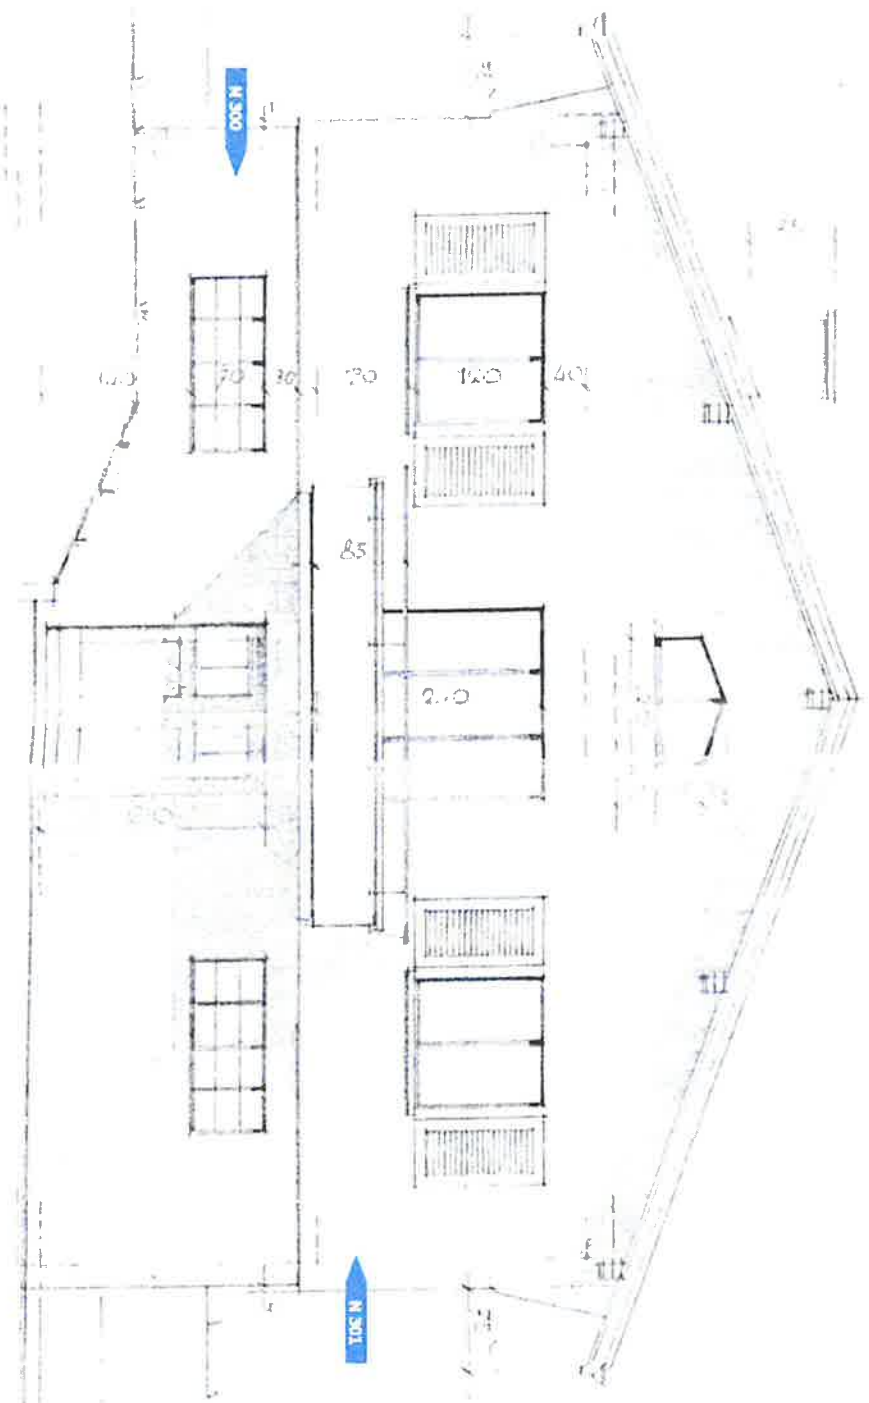
ID plan	4
Étage	Extérieur 1

N300	Crépi extérieur blanc	NFA
N301	Crépi extérieur blanc	NFA

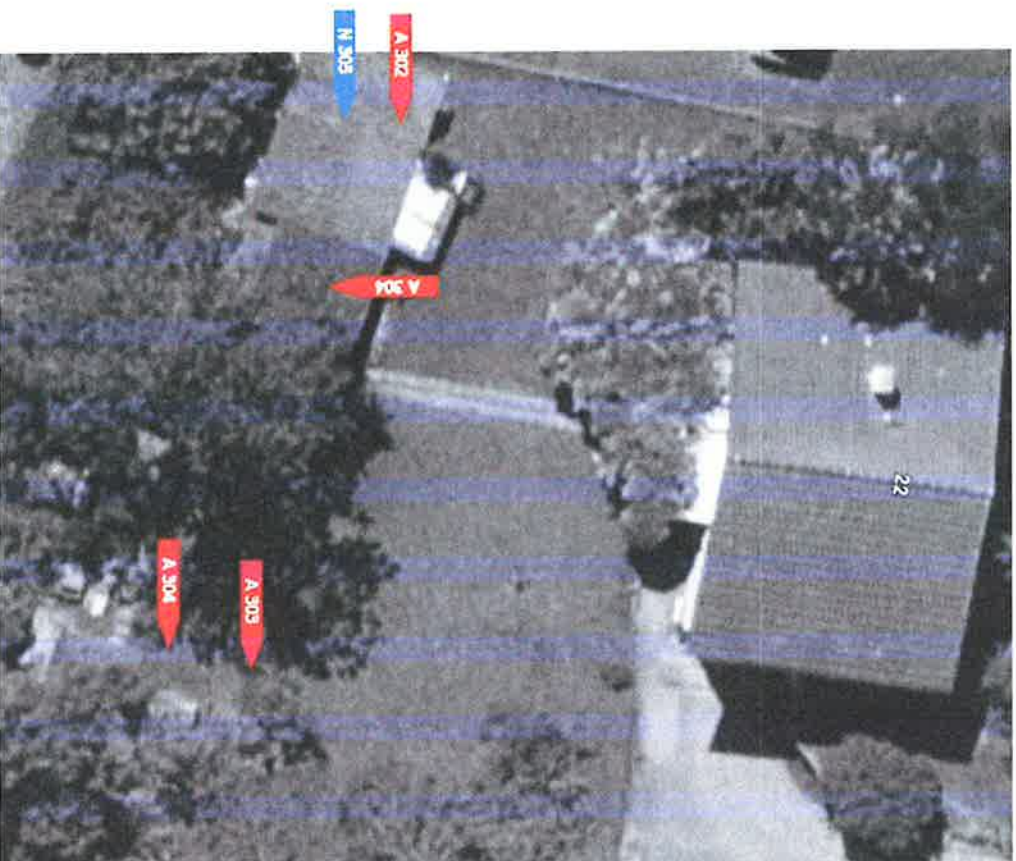
ID plan	5
Étage	Extérieur 2

A302	Mastic de fenêtres	NFA
A303	Mastic de fenêtres	NFA
A304	Plaque ondulée en fibrociment	NFA
N305	Crépi extérieur	NFA

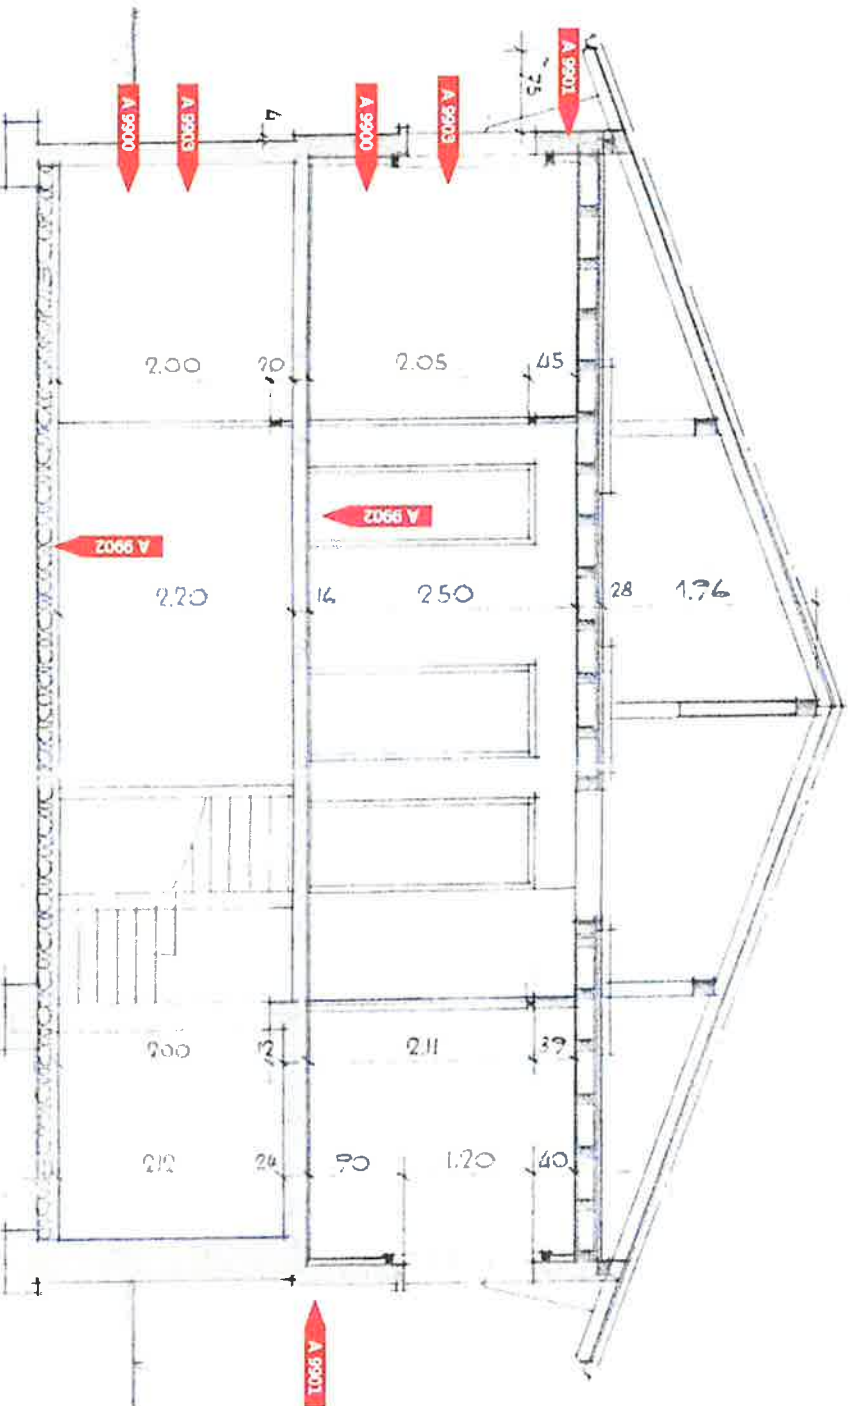
ID plan	Coupe schématique
Etage	Tous les étages

A9900	Gaine technique	Installations
A9901	Châssis de construction	Installations
A9902	Elément sous chape	Installations
A9903	Elément sous baignoire et bac de douche	Installations
