Rapport de diagnostic des polluants

Diagnostic partiel

ID rapport	24110436_Nyon_Vallon21
Version	1.0
Diagnostic partiel	Oui
Type d'inspection	Avant travaux
Assainissement	Non
Date inspection	21.06.2024
Evaluation avec conditions	Non
Polluants	Amiante

Objet	Villa individuelle
Année de construction du bâtiment	avant 1991
Bien-fond / Parcelle	1233
ECA	1709
Adresse	Chemin du Vallon 21 1260 Nyon

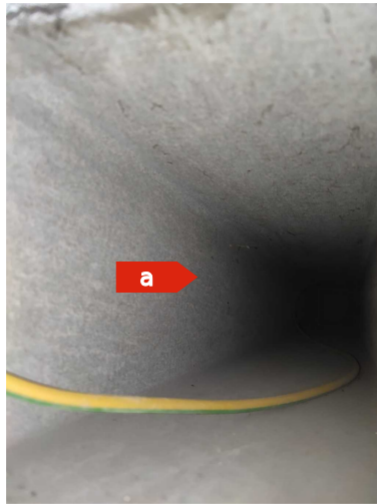
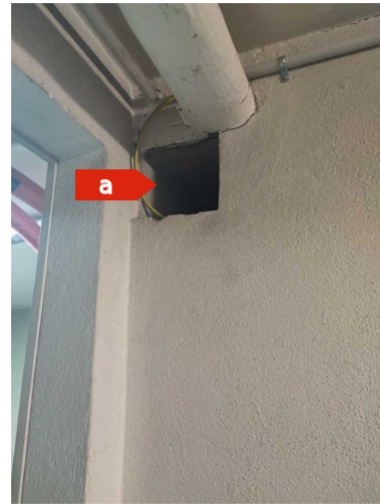
Fiche 1: Canal de ventilation en fibrociment

Localisation		Élément		Amiante	
ID plan	1	ID élément	0007	Quantité approximative	1 Pièce(s)
		Étage	Rez inférieur	Évaluateur	Expert
Local	Local à pellets	Échantillon prélevé	Non	Contient de l'amiante	a
		Type de matériau	NFA

1 ^{re} étape				2 ^e étape			3 ^e étape	
Type d'amiante	État de la surface	Influences de extérieures	Total évaluation du matériau	Type et fréquence d'utilisation des locaux	Localisation du matériau	Évaluation de l'utilisation des locaux	Degré d'urgence des mesures à prendre	Mesure d'urgence conseillée
1	0	0	1	2	1	A	III	Non
Mesure d'assainissement à prendre								
Assainissement par une entreprise spécialisée en désamiantage et reconnue par la SUVA								
Filière d'élimination et conditionnement								
Décharge type B / Voir tableau "conditionnement"

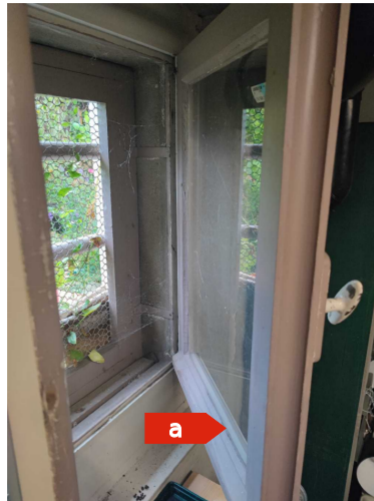
Fiche 2: Mastic de fenêtre

Localisation		Élément		Amiante	
ID plan	1	ID élément	0010	Quantité approximative	1 Pièce(s)
		Étage	Rez inférieur	Évaluateur	Laboratoire
Local	Cave 1	Échantillon prélevé	Oui	Contient de l'amiante	a
		Type de matériau	NFA

1 ^{re} étape				2 ^e étape			3 ^e étape	
Type d'amiante	État de la surface	Influences de extérieures	Total évaluation du matériau	Type et fréquence d'utilisation des locaux	Localisation du matériau	Évaluation de l'utilisation des locaux	Degré d'urgence des mesures à prendre	Mesure d'urgence conseillée
1	0	0	1	2	1	A	III	Non
Mesure d'assainissement à prendre								
Assainissement par une entreprise spécialisée en désamiantage et reconnue par la SUVA								
Filière d'élimination et conditionnement								
Décharge type E / Voir tableau "conditionnement"								
Remarque								
Y compris sa masse d'égalisation.

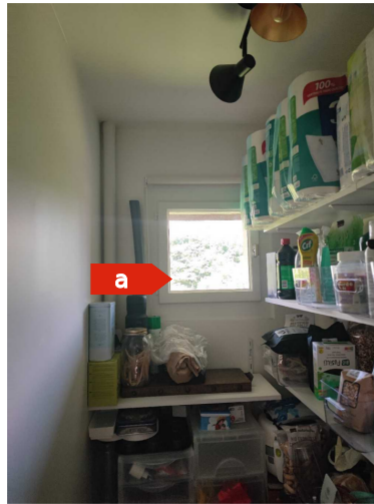
Fiche 3: Mastic de fenêtre

Localisation		Élément		Amiante	
ID plan	2	ID élément	0051	Quantité approximative	1 Pièce(s)
		Étage	Rez supérieur	Évaluateur	Laboratoire
Local	Garde-manger	Échantillon prélevé	Oui	Contient de l'amiante	a
		Type de matériau	NFA

1 ^{re} étape				2 ^e étape			3 ^e étape	
Type d'amiante	État de la surface	Influences de extérieures	Total évaluation du matériau	Type et fréquence d'utilisation des locaux	Localisation du matériau	Évaluation de l'utilisation des locaux	Degré d'urgence des mesures à prendre	Mesure d'urgence conseillée
1	0	0	1	2	1	A	III	Non
Mesure d'assainissement à prendre								
Assainissement par une entreprise spécialisée en désamiantage et reconnue par la SUVA								
Filière d'élimination et conditionnement								
Décharge type E / Voir tableau "conditionnement"								
Remarque								
Y compris sa masse d'égalisation.

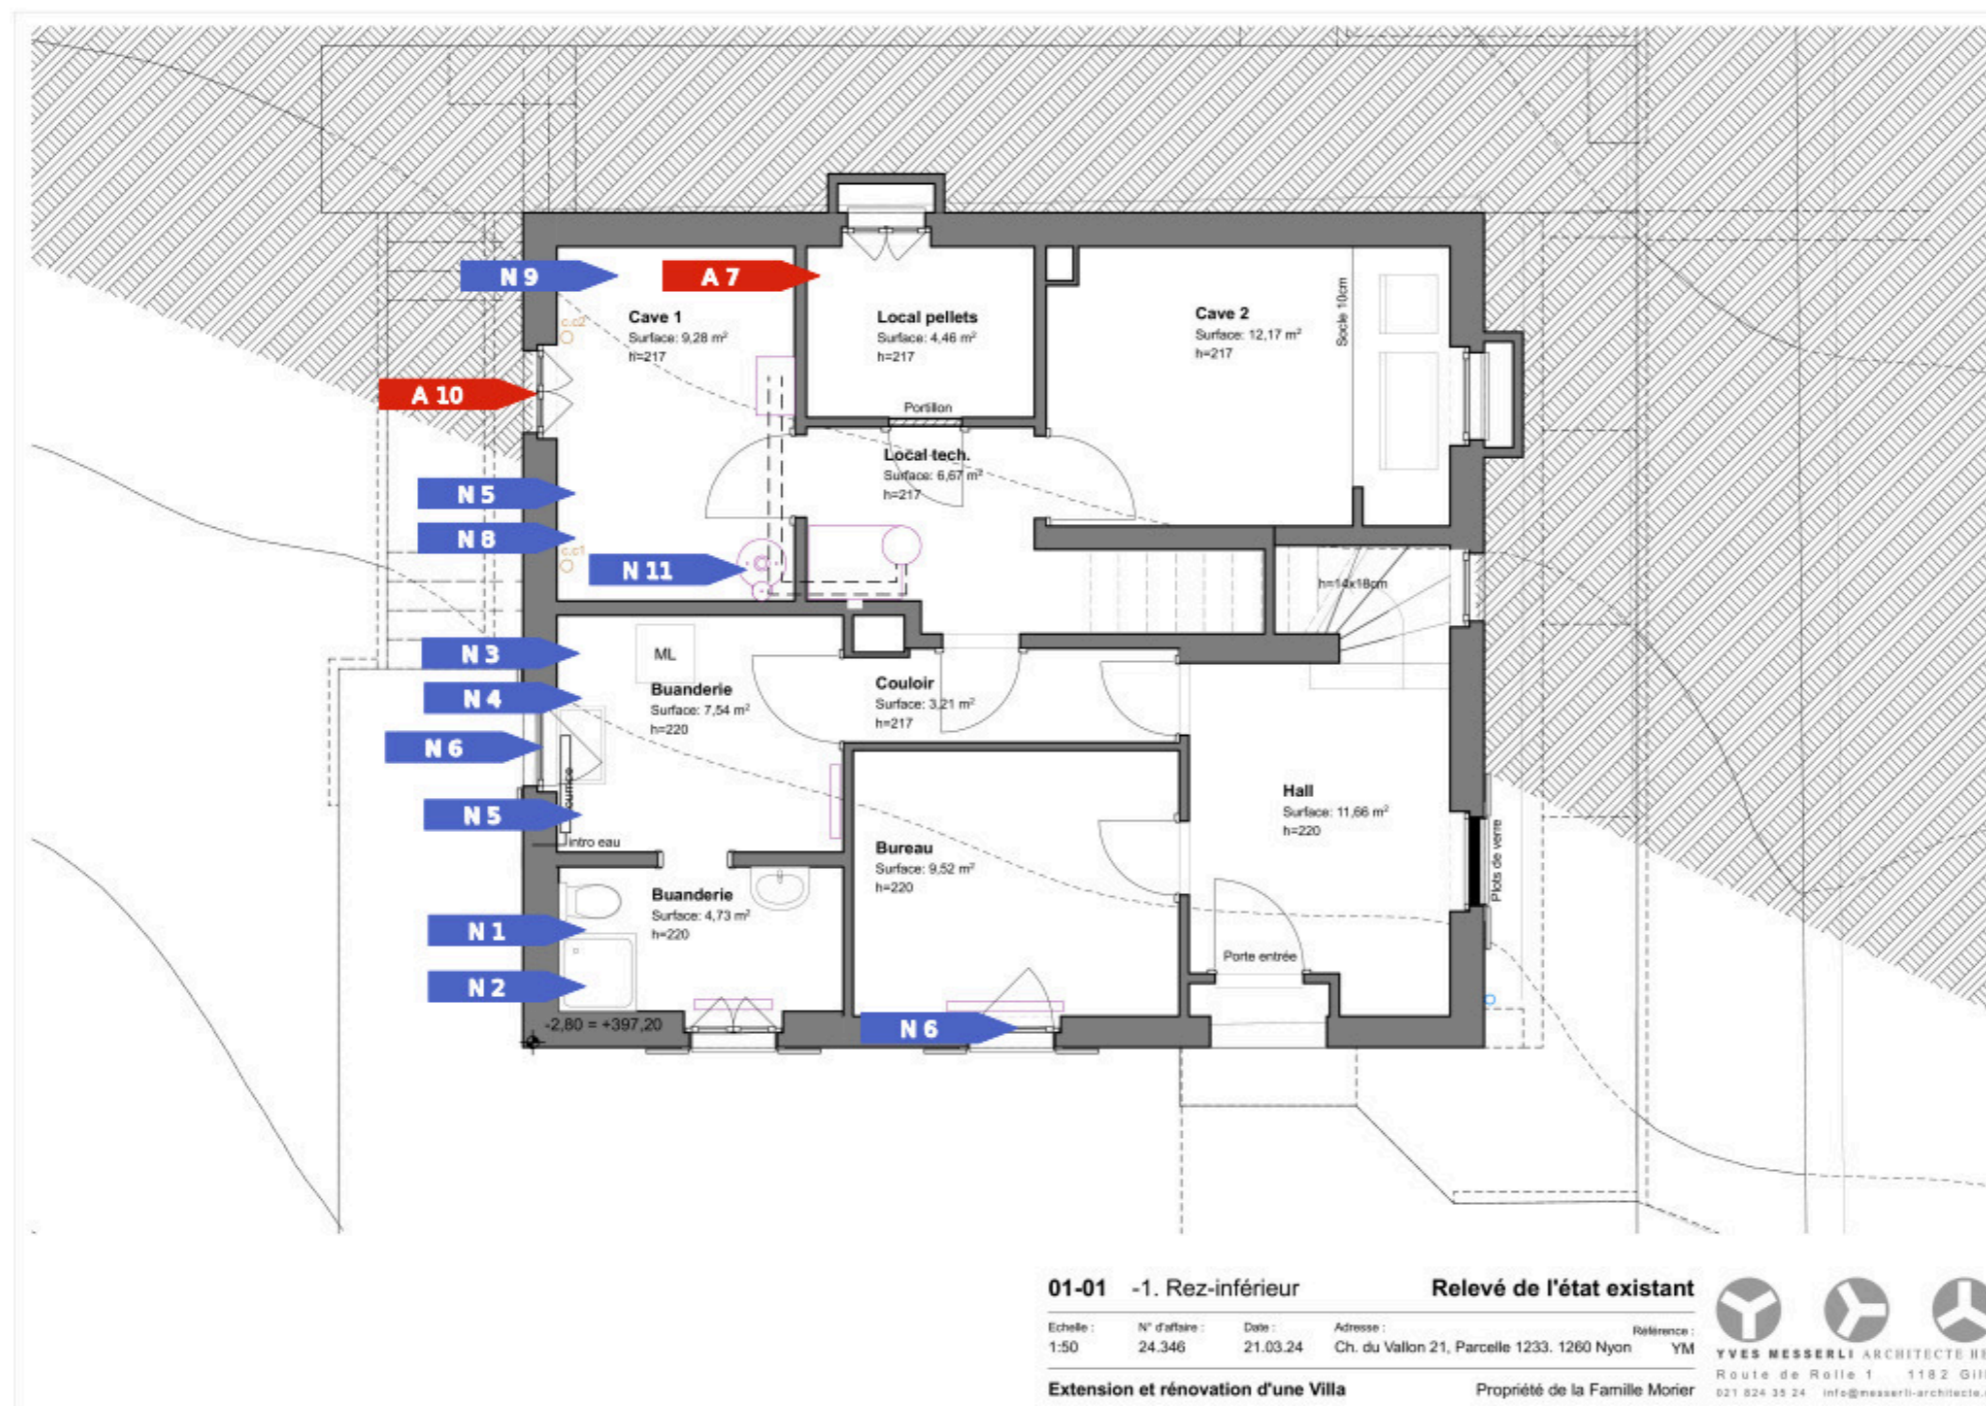
ID plan	1
Étage	Rez inférieur

N1	Colle de carrelage blanc et bleu	NFA
N2	Colle de faïence blanche	NFA
N3	Colle de carrelage beige	NFA
N4	Colle de plinthe beige	NFA
N5	Mur et plafond béton brut	NFA
N6	Joint de fenêtre caoutchouc	NFA
A7	Canal de ventilation en fibrociment	NFA
N8	Peinture verte sol	NFA
N9	Calorifugeage avec mortier	FA
A10	Mastic de fenêtre	NFA
N11	Boiler	Installations

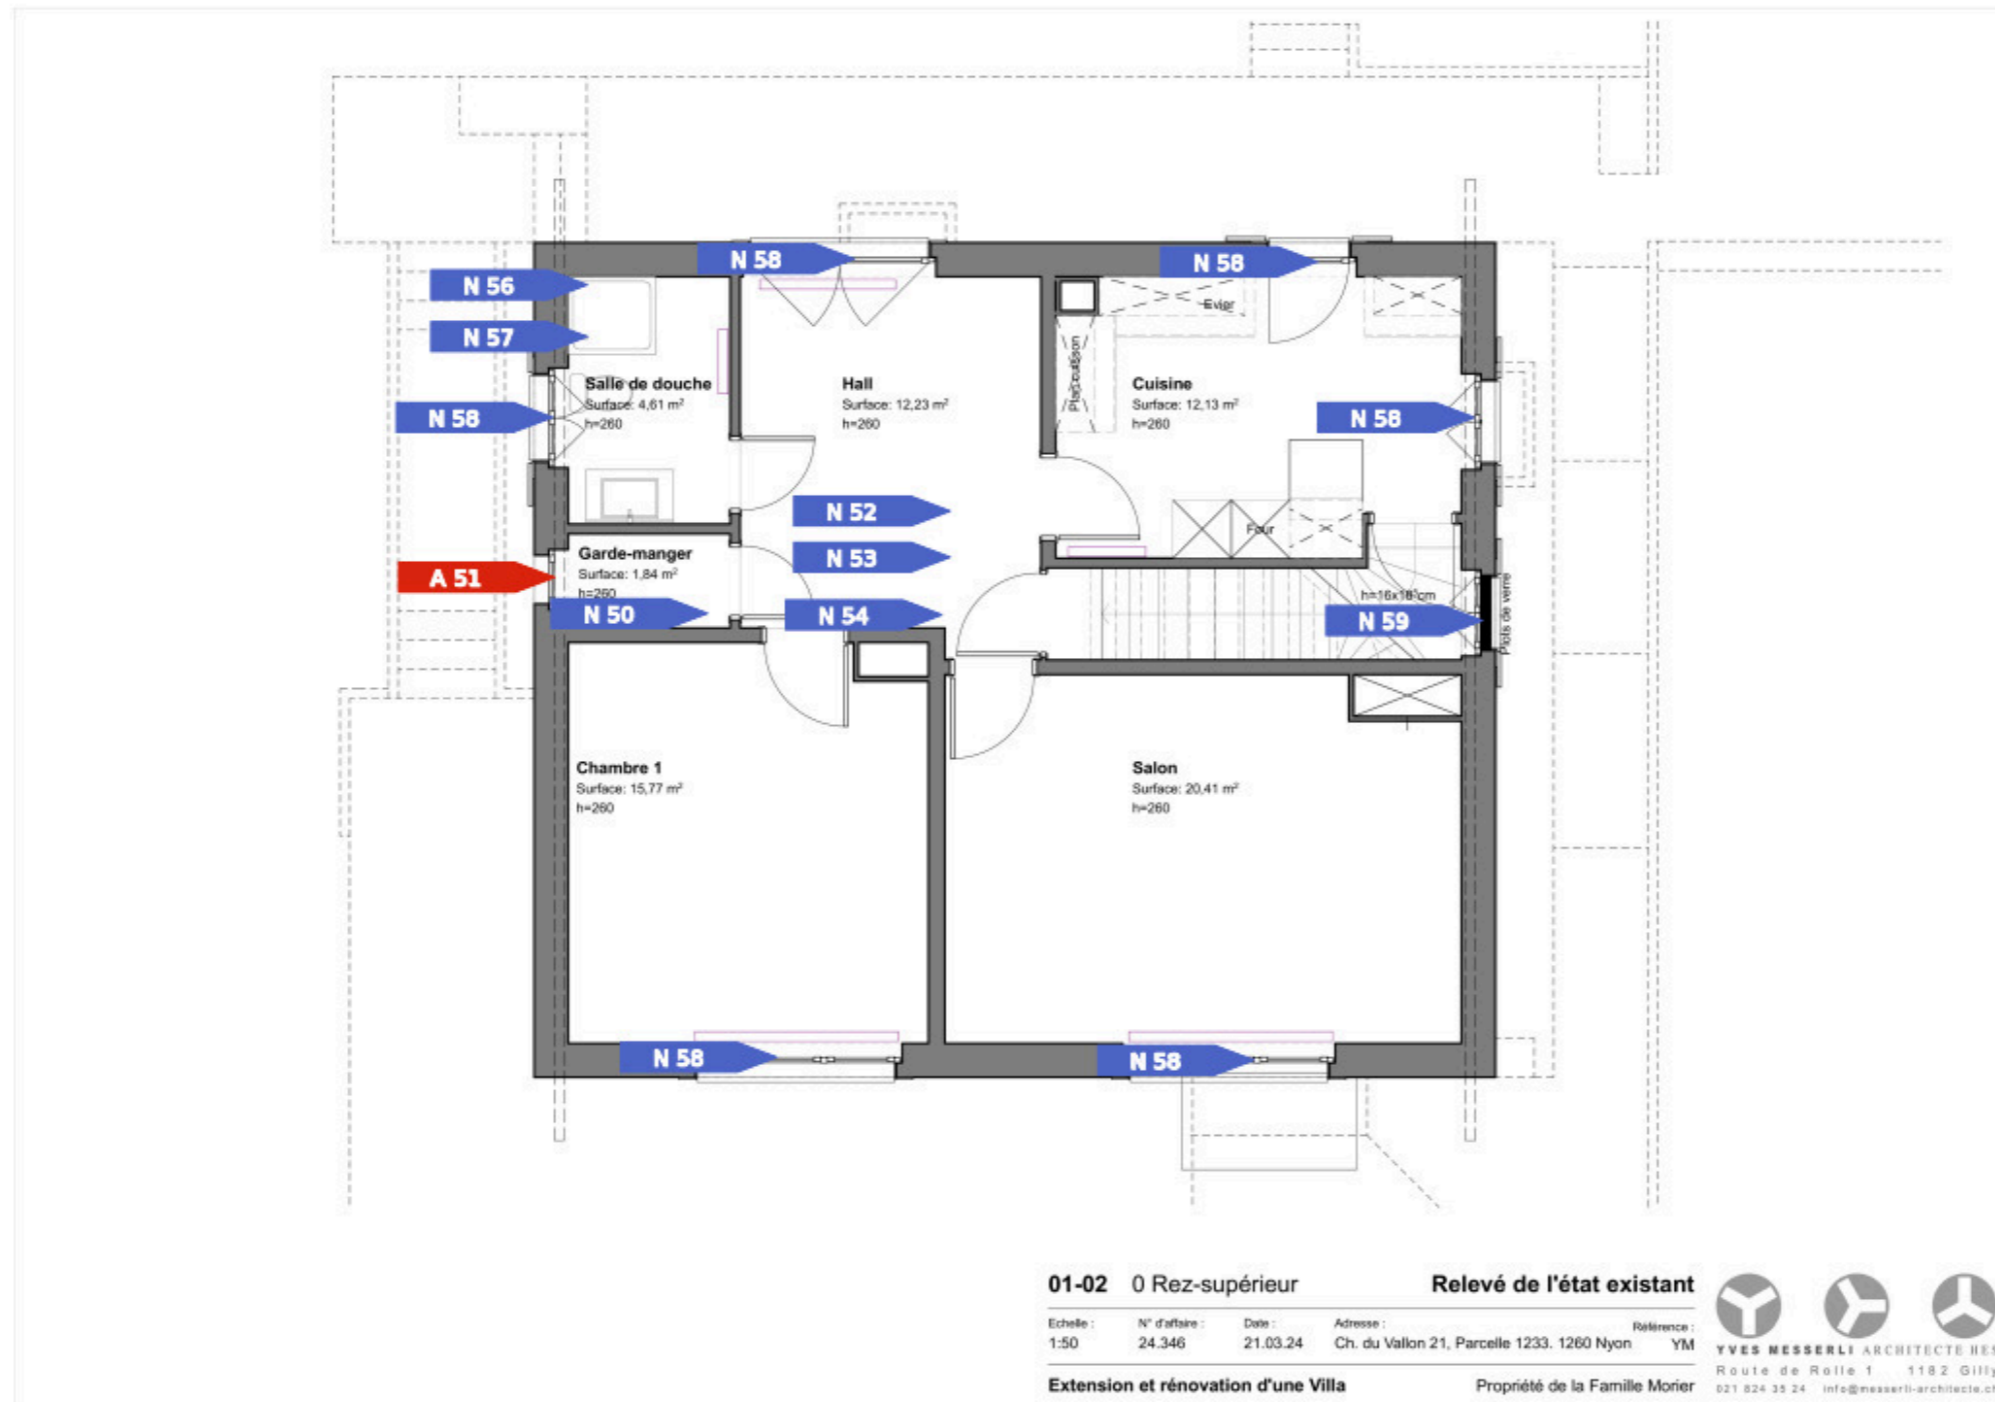
ID plan	2
Étage	Rez supérieur

N50	Colle de parquet	NFA
A51	Mastic de fenêtre	NFA
N52	Colle de carrelage	NFA
N53	Colle de plinthe noire	NFA
N54	Crépi intérieur mural	NFA
N56	Colle de carrelage ocre	NFA
N57	Colle de faïence	NFA
N58	Joint de fenêtre caoutchouc	NFA
N59	Colle de plots de verre	NFA

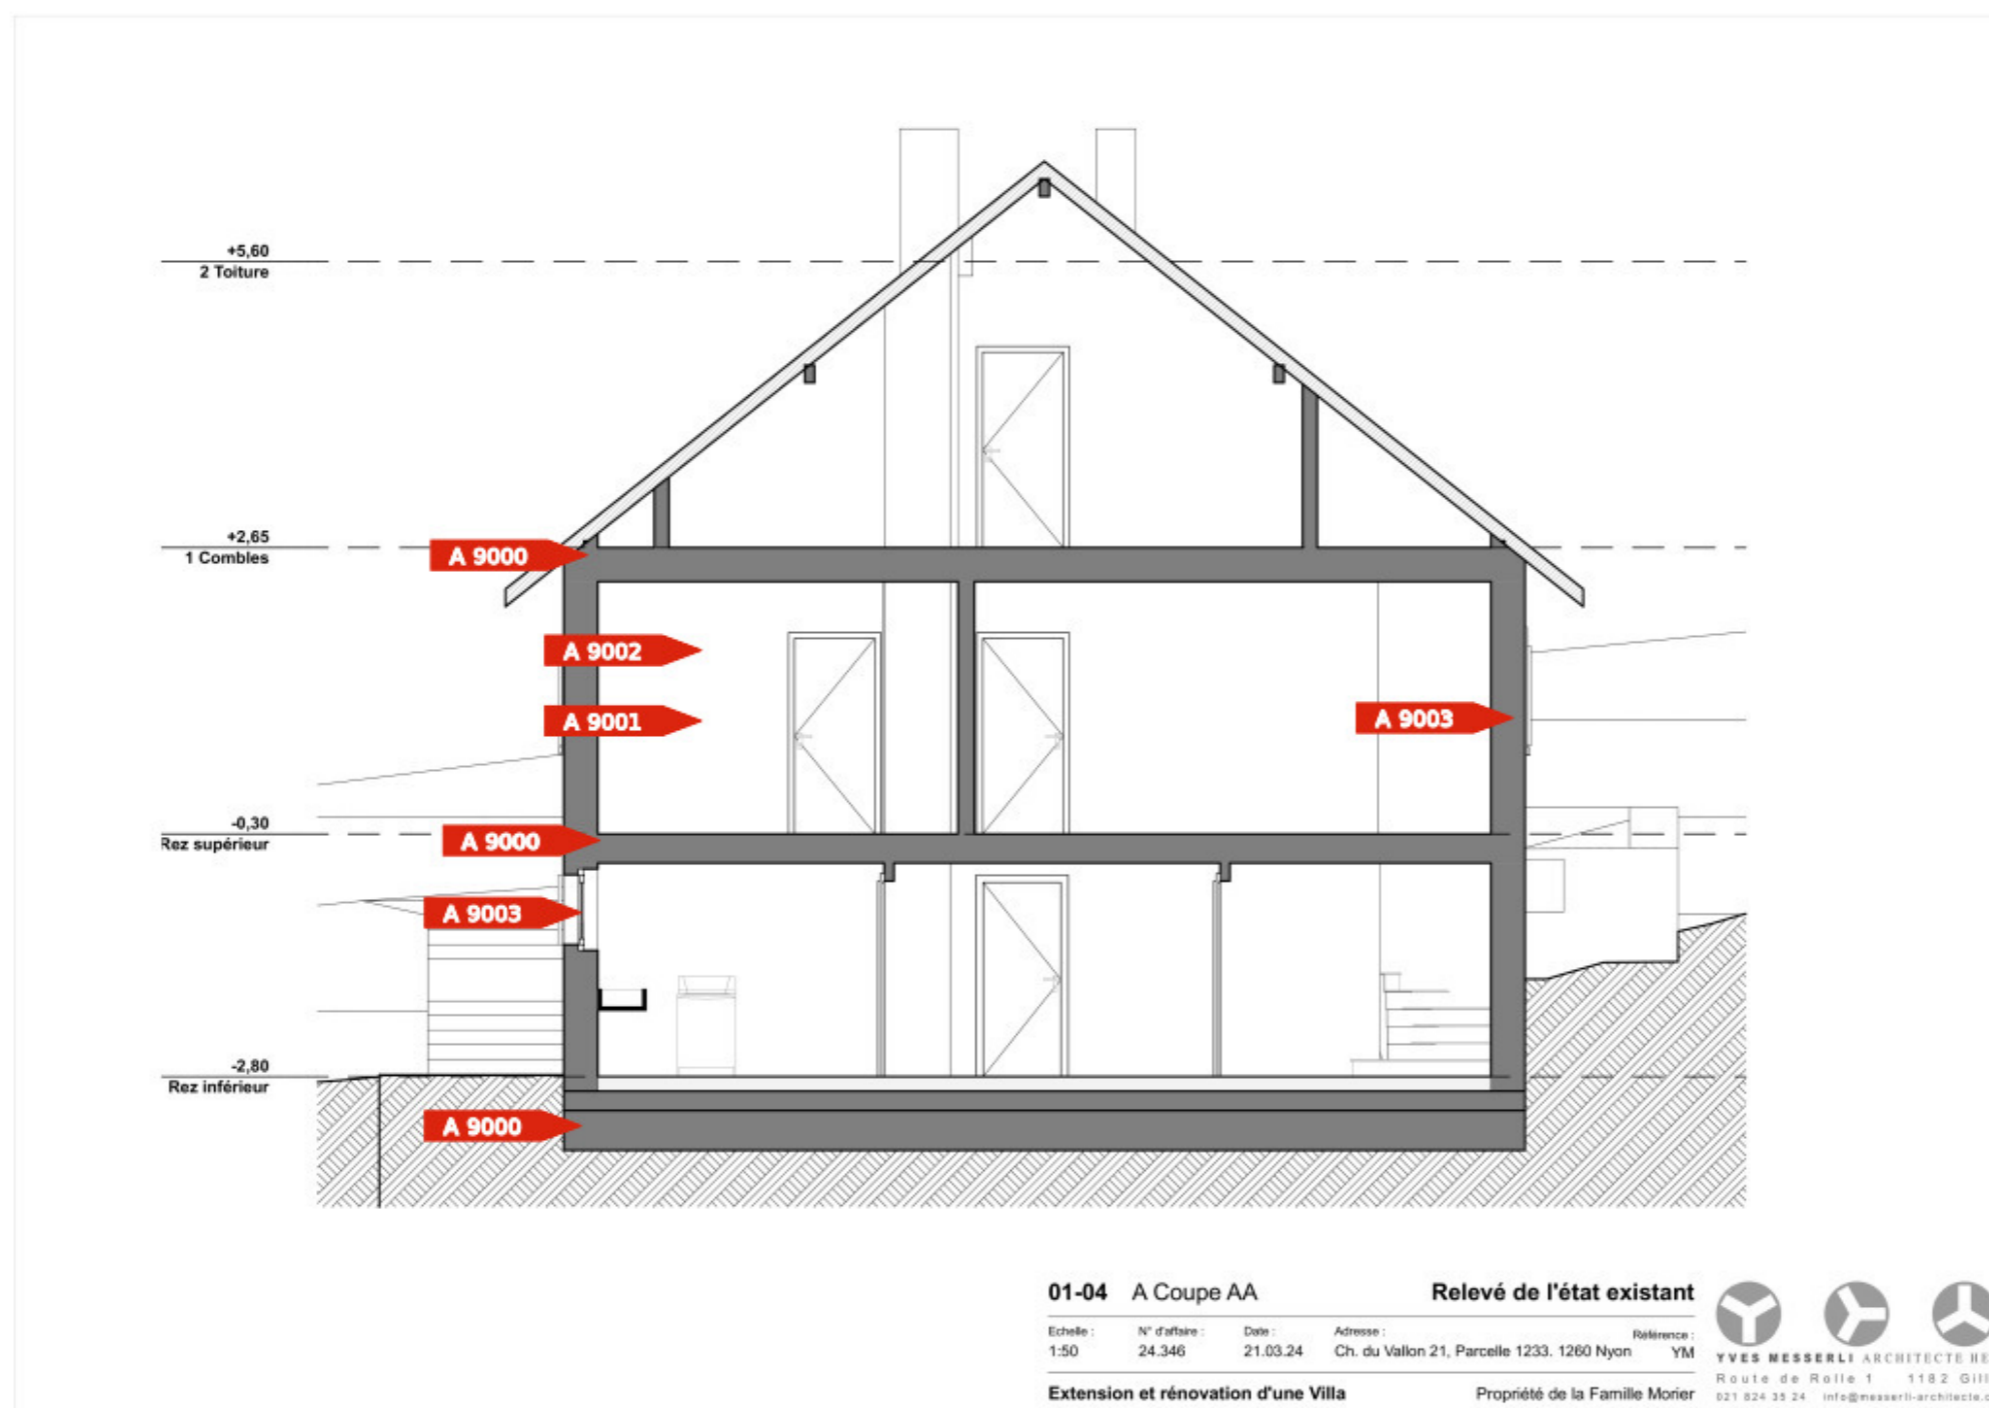
ID plan	5
Étage	Plan de coupe

A9000	Élément sous dalle / sous chape	Installations
A9001	Gaine technique	Installations
A9002	Élément sous baignoire/bac de douche	Installations
A9003	Masse d'égalisation et châssis de construction hors éléments 10 et 51	Installations
