# Parcelle n° 1572 Chemin de Bonmont 7 1260 Nyon

## RAPPORT DIAGNOSTIC AMIANTE « AVANT TRAVAUX » PARTIEL ET UTILISATION NORMALE DU RESTE

*(Ne concerne que l'isolation périphérique, la surélévation aux combles et création d'un ascenseur)*

N° dossier : 24-218 VD

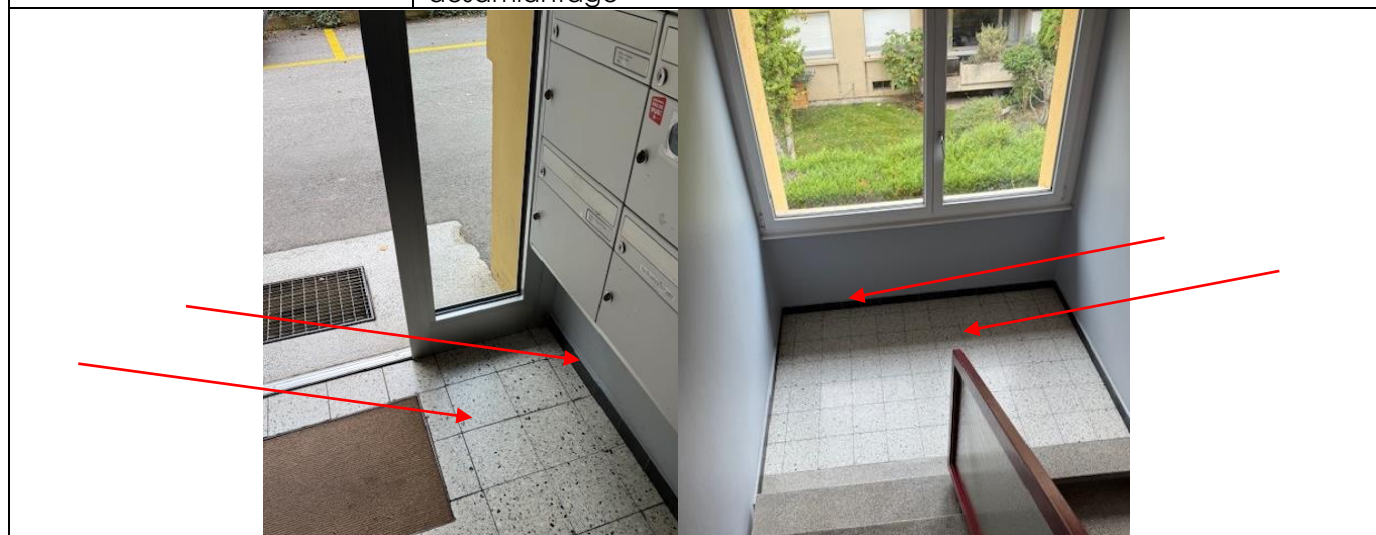
Fiche d'identification 1										
Localisation		Élément			Amiante					
Bâtiment Étage, local	Référence Échantillon	Élément et description	Quantité approximative	Plan / Croquis	Prélevé (O/N)	OUI	NON	A définir	Déterminé par labo	Déterminé par l'expert
Cage d'escalier	7	Matériaux fortement agglomérés : Colle de carrelage et plinthe (APD)	À définir		N			APD		X
Conseils pour l'assainissement		Le matériau doit être assaini par une entreprise agréée par la SUVA. Les travaux doivent être surveillés par une direction de travaux de désamiantage

Evaluation selon méthode FACH	
Urgence d'assainir (I, II ou III)	III
Mesure VDI recommandée	NON
Date prochaine évaluation	10.2034
Élimination	Décharge de type E.
Code OMoD	Code OMoD 17 06 05 S
Remarques	Non concerné par les travaux. <b>Les matériaux sont considérés amiantés par défaut de prélèvement. À contrôler avant toute intervention.</b>

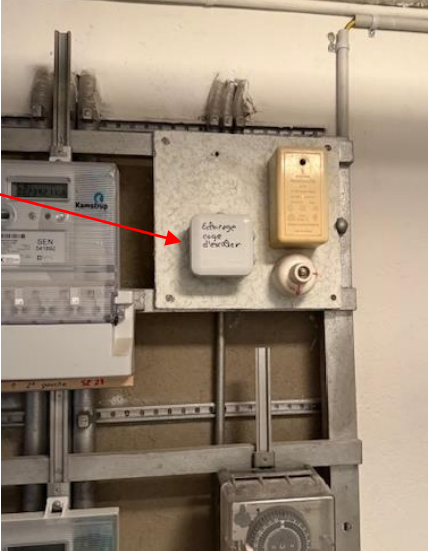
Fiche d'identification 2									
Localisation		Elément			Amiante				
Bâtiment Etage, local	Référence Échantillon	Elément et description	Quantité approximative Plan / Croquis	Prélevé (O/N)	OUI	NON	A définir	Déterminé par labo	Déterminé par l'expert
Sous-sol, couloir	8	Matériaux fortement agglomérés : Plaques en fibrociment (APD)	À définir	N	X				X
Conseils pour l'assainissement		Les plaques doivent être déposées par une entreprise possédant du personnel formé : - aux risques liés à l'amiante - aux techniques de travail sur de l'amiante fortement aggloméré - à l'utilisation correcte des appareils de protection respiratoire - à l'utilisation conforme des vêtements de protection. Assainissement à long terme

Evaluation selon méthode FACH	
Urgence d'assainir (I, II ou III)	III
Mesure VDI recommandée	NON
Date prochaine évaluation	10.2034
Elimination	Décharge type B
Code OMoD	Code OMoD 17 06 98
Remarques	Amiante sur avis de l'expert

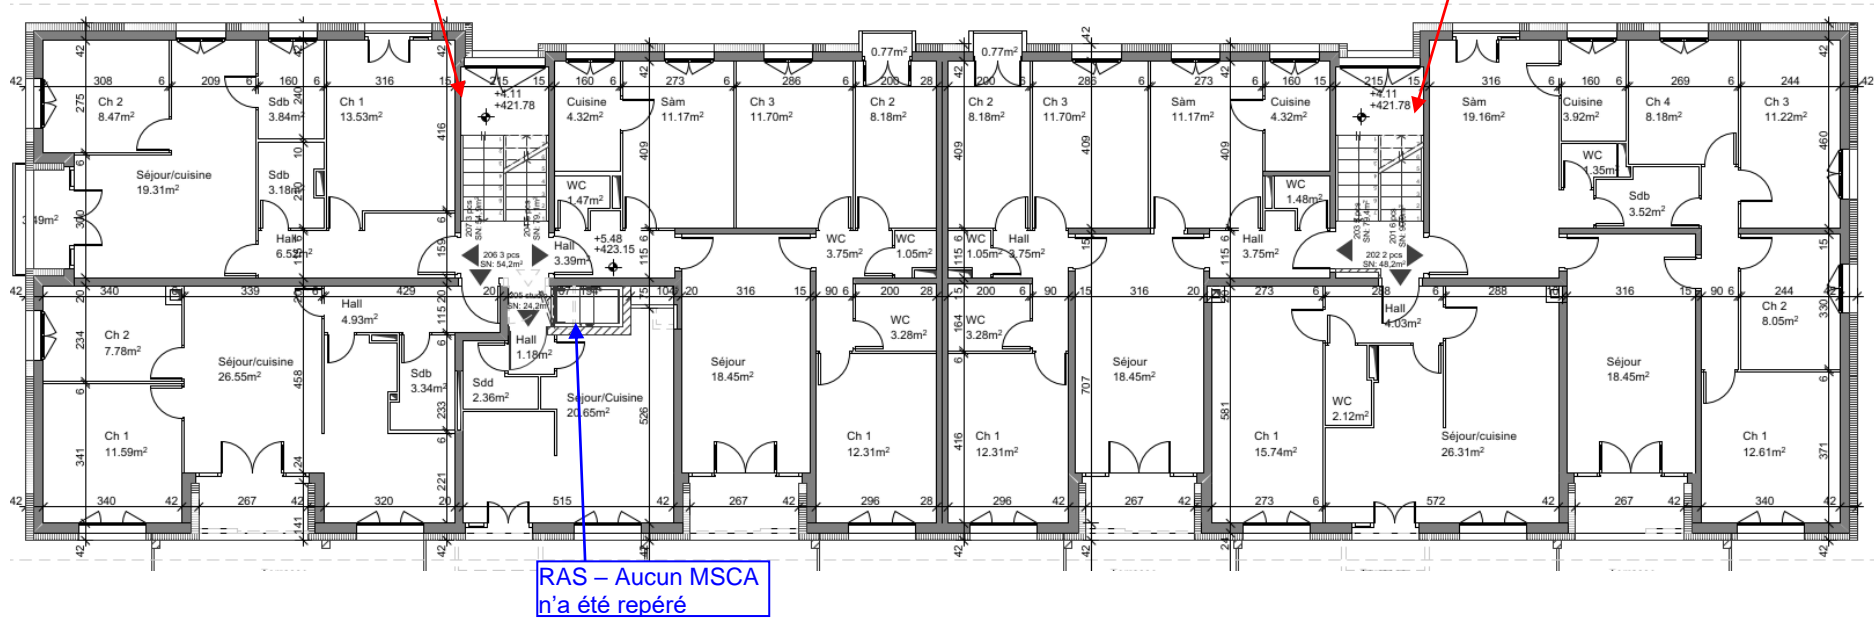
2<sup>ème</sup> étage

24-218VD.7 Colle de  
carrelage et plinthe (APD)
