Rénovation et extension d'une villa existante

Route de Genève 8
1260 Nyon

Type de rapport diagnostic
des polluants de construction

N° de dossier 2409-9035

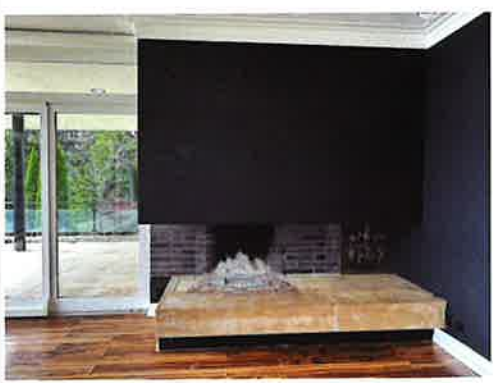
Fiche d'identification 1

Matériaux faiblement agglomérés : **Isolation**

Localisation	Bâtiment, Etage, Local	Rez-de-chaussée Séjour + terrasse

Référence échantillon	2409-9035/18	
Élément	Élément et description	Isolation	
	Quantité approximative	2 pces	
	Plan/Croquis	3	
	Prélevé (O/N)	N	
Amiante	OUI	<input checked="" type="checkbox"/>	
	NON	<input type="checkbox"/>	
	MCA par défaut	<input checked="" type="checkbox"/>	
	MCA par analyse	<input type="checkbox"/>	
Élimination des déchets	Date prochaine évaluation	10.2029	
	Décharge de type B	<input type="checkbox"/>	
	Décharge de type E	<input checked="" type="checkbox"/>

Evaluation du matériau, risque de libération d'amiante : **II**

Localisation	Identification du matériau	Date limite des travaux d'assainissement	Date limite de réévaluation du risque
Rez-de-chaussée Séjour + terrasse	Isolation		10.2029

- La rédaction d'un PRC validé par la SUVA
- La surveillance du chantier
- Les contrôles visuels
- La mesure VDI libératoire
- La procédure de gestion des déchets
- La mise à jour du diagnostic

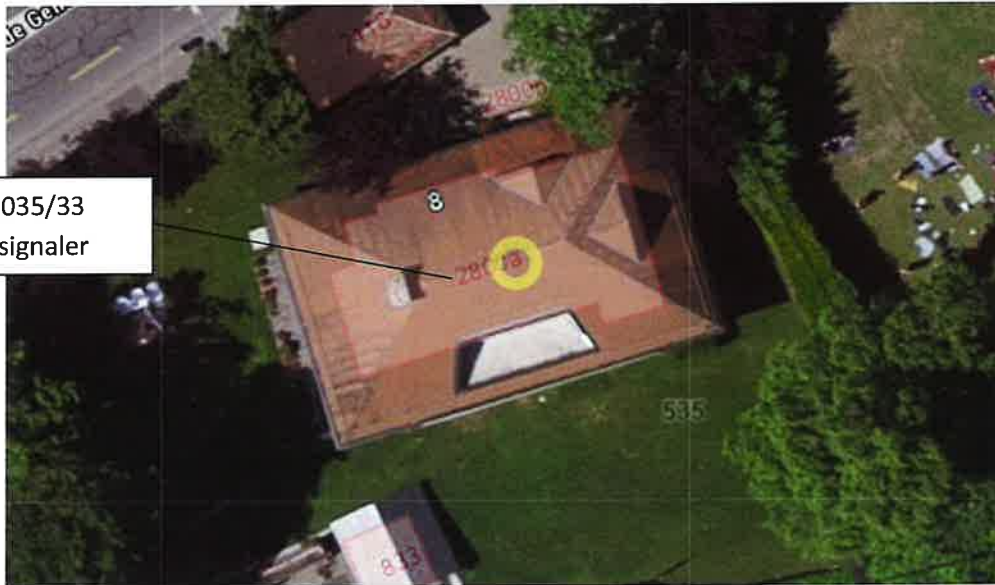
Rénovation et extension d'une villa existante – Toit

2409-9035/33
Rien à signaler
