# Rénovation et extension d'une villa existante

Route de Genève 8  
1260 Nyon

Type de rapport diagnostic  
des polluants de construction  
« Avant travaux »  
**Selon le cahier des charges ASCA 1.5**  
N° de dossier 2409-9035

<b>N° d'identification</b>	2409-9035
<b>Type de diagnostic</b>	« Avant Travaux »
<b>Diagnostiqueur</b>	Helena Schmalz
<b>Bureau d'ingénieurs</b>	Bâti-Conseils Sàrl Route de la Chocolatière 27 1026 Echandens
<b>Laboratoire d'analyses</b>	Analysis Lab SA Eckweg 8a 2504 Biel/Bienne
<b>Date du rapport</b>	15.10.2024
<b>Type de rapport</b>	Selon cahier des charges <b>ASCA 1.5</b>
<b>Mandant</b>	Atelier UP Sàrl Rue Etraz 4 1003 Lausanne
<b>Propriétaire du bâtiment</b>	M. Vassard
Nombre total de pages y compris les annexes	17

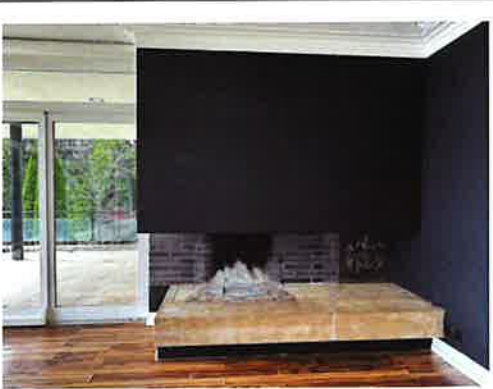
### Fiche d'identification 1

Localisation	Description du matériau <b>AMIANTE PAR DEFAULT</b>
Rez-de-chaussée Séjour + terrasse, cheminée	Isolation

### Matériaux faiblement agglomérés : **Isolation**

Localisation	Bâtiment, Etage, Local	Rez-de-chaussée Séjour + terrasse

Référence échantillon	2409-9035/18	
Elément	Elément et description	Isolation	
	Quantité approximative	2 pces	
	Plan/Croquis	3	
	Prélevé (O/N)	N	
Amiante	OUI	<input checked="" type="checkbox"/>	
	NON	<input type="checkbox"/>	
	MCA par défaut	<input checked="" type="checkbox"/>	
	MCA par analyse	<input type="checkbox"/>	
Elimination des déchets	Date prochaine évaluation	10.2029	
	Décharge de type B	<input type="checkbox"/>	
	Décharge de type E	<input checked="" type="checkbox"/>

### Evaluation du matériau, risque de libération d'amiante : **II**

- I Ordonner l'assainissement.**
- Lancer immédiatement les travaux d'assainissement;
  - Prendre éven. des mesures temporaires ou d'urgence;
  - Effectuer éven. des mesures de qualité de l'air.
- II Recommander des mesures d'assainissement.**
- Procéder à une réévaluation en cas d'incidents, de modification de l'utilisation des locaux ou au plus tard après 2 à 5 ans;
  - Effectuer éven. des mesures de qualité de l'air.
- III Prendre note de la nécessité d'un assainissement.**
- Effectuer l'assainissement avant de lancer d'autres travaux;
  - Procéder à une réévaluation en cas d'incidents ou de modification de l'utilisation des locaux.

Localisation	Identification du matériau	Date limite des travaux d'assainissement	Date limite de réévaluation du risque
Rez-de-chaussée Séjour + terrasse	Isolation		10.2029

- La rédaction d'un PRC validé par la SUVA
- La surveillance du chantier
- Les contrôles visuels
- La mesure VDI libérateur
- La procédure de gestion des déchets
- La mise à jour du diagnostic
