Transformation d'un bâtiment

Rue du Collège 18

RAPPORT DE DIAGNOSTIC AMIANTE

N° de DOSSIER 1903-5140

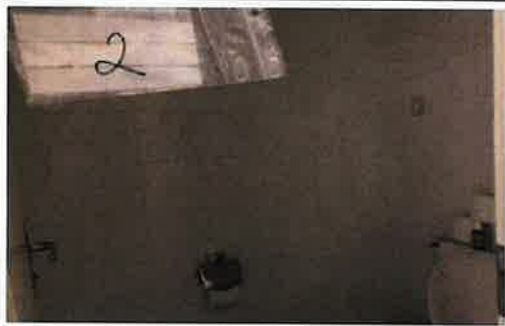
Fiche d'identification 1 Matériaux fortement agglomérés : Colle de faïence

Localisation	Bâtiment, Etage, Local	Rez-de-chaussée WC

Référence échantillon	1903-5140/2	
Elément	Elément et description	Colle de faïence	
	Quantité approximative	25m ²	
	Plan/Croquis	1	
	Prélevé (O/N)	O	
Amiante	OUI	<input checked="" type="checkbox"/>	
	NON	<input type="checkbox"/>	
	MCA par défaut	<input type="checkbox"/>	
	MCA par analyse	<input checked="" type="checkbox"/>	
Date prochaine évaluation		2029

Evaluation du matériau, risque de libération d'amiante : **III**

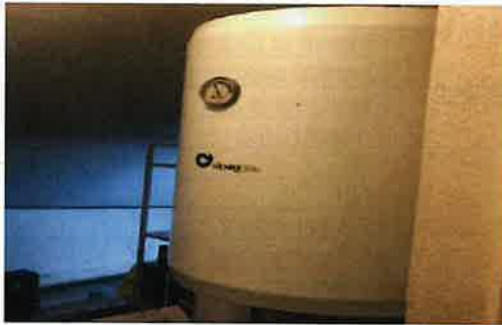
Fiche d'identification 3

Matériaux faiblement agglomérés : Isolation boiler

Localisation	Bâtiment, Etage, Local	1 ^{er} Etage Local ventilation

Référence échantillon	1903-5140/9	
Elément	Elément et description	Isolation boiler	
	Quantité approximative	1pièces	
	Plan/Croquis	2	
	Prélevé (O/N)	N	
Amiante	OUI	<input checked="" type="checkbox"/>	
	NON	<input type="checkbox"/>	
	MCA par défaut	<input checked="" type="checkbox"/>	
	MCA par analyse	<input type="checkbox"/>	
	Date prochaine évaluation	2024

Evaluation du matériau, risque de libération d'amiante : II

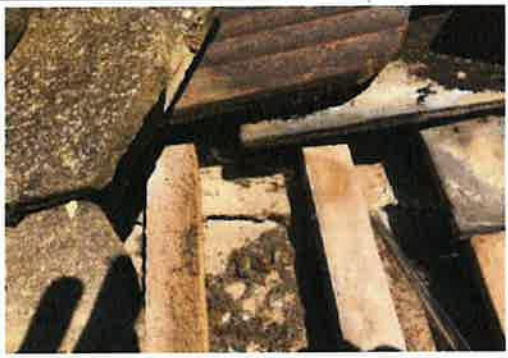
Fiche d'identification 4 Matériaux fortement agglomérés : **Plaque en fibrociment**

Localisation	Bâtiment, Etage, Local	Toit (sous-couverture)

Référence échantillon	1903-5140/10	
Élément	Élément et description	Plaque en fibrociment	
	Quantité approximative	95m ²	
	Plan/Croquis	3	
	Prélevé (O/N)	N	
Amiante	OUI	<input checked="" type="checkbox"/>	
	NON	<input type="checkbox"/>	
	MCA par défaut	<input type="checkbox"/>	
	MCA par analyse	<input checked="" type="checkbox"/>	
	Date prochaine évaluation	2024

Evaluation du matériau, risque de libération d'amiante : **II**

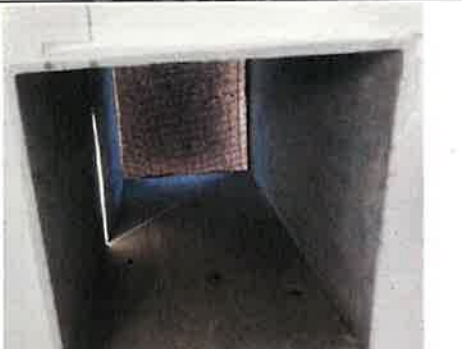
Fiche d'identification 6 Matériaux fortement agglomérés : Conduit en fibrociment

Localisation	Bâtiment, Etage, Local	Combles

Référence échantillon	1903-5140/17	
Élément	Élément et description	Conduit en fibrociment	
	Quantité approximative	1 pièces	
	Plan/Croquis	3	
	Prélevé (O/N)	N	
Amiante	OUI	<input checked="" type="checkbox"/>	
	NON	<input type="checkbox"/>	
	MCA par défaut	<input checked="" type="checkbox"/>	
	MCA par analyse	<input type="checkbox"/>	
	Date prochaine évaluation	2024

Evaluation du matériau, risque de libération d'amiante : II
