Rapport de diagnostic des polluants

Diagnostic partiel

ID rapport	DA2024.155.R1 Route de Genève 11, 1260 Nyon
Version	1.0
Diagnostic partiel	Oui
Type d'inspection	Avant travaux
Assainissement	Non
Date inspection	12.12.2024
Evaluation avec conditions	Non
Polluants	Amiante

Objet	Maison individuelle. Surélévation
Année de construction du bâtiment	en 1982
Bien-fond / Parcelle	1482
ECA	2606
Adresse	Route de Genève 11 1260 Nyon

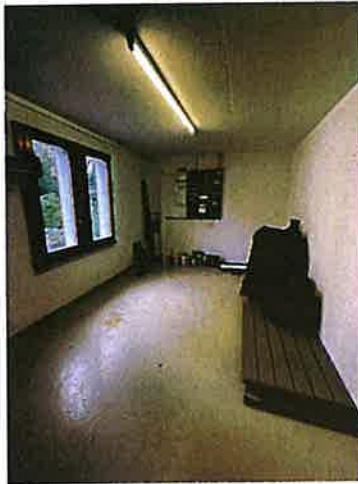
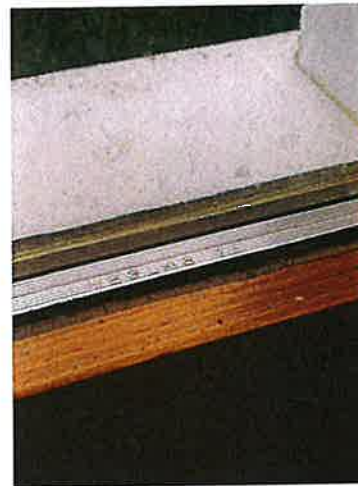
Fiche d'identification des éléments contenant des substances dangereuses
Fiche 1: Mastic de fenêtre non impacté par les travaux

Localisation		Élément		Amiante	
ID plan	Façades	ID élément	0014	Quantité approximative	1 Unité(s)
		Étage	Façades	Évaluateur	Défaut
Local	Garage + sous-sol	Échantillon prélevé	Non	Contient de l'amiante	a
		Type de matériau	NFA

1 ^{re} étape				2 ^e étape			3 ^e étape	
Type d'amiante	Etat de la surface	Influences de extérieures	Total évaluation du matériau	Type et fréquence d'utilisation des locaux	Localisation du matériau	Evaluation de l'utilisation des locaux	Degré d'urgence des mesures à prendre	Mesure d'urgence conseillée
1	0	1	2	2	1	A	II	Non

Non impacté par les travaux. Dans l'intervalle ce matériau est considéré amianté par défaut de prélèvement

Retrait par une entreprise spécialisée dans le désamiantage. Elimination et assainissement des locaux selon la directive CFST 6503 ainsi que la législation cantonale et fédérale en vigueur. Décharge type E

Décharge type E, double emballage « amiante »

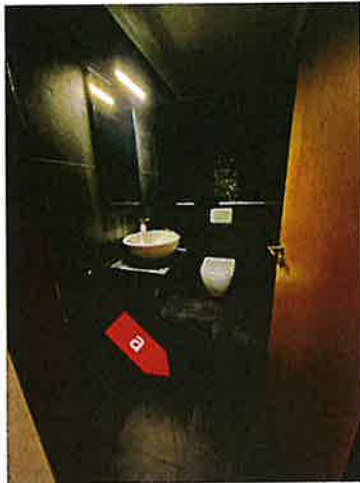
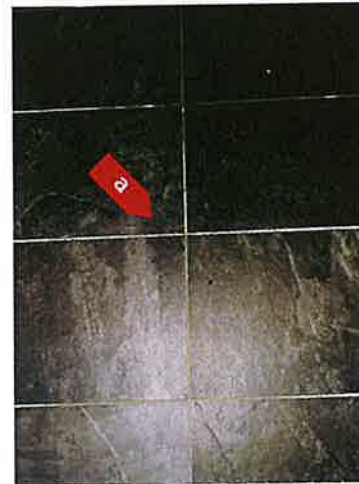
Fiche d'identification des éléments contenant des substances dangereuses
Fiche 2: Colle de carrelage

Localisation		Élément		Amiante	
ID plan	Rez supérieur	ID élément	0017	Quantité approximative	2,5 m ²
		Étage	Rez supérieur	Évaluateur	Laboratoire
Local	WC	Échantillon prélevé	Oui	Contient de l'amiante	a
		Type de matériau	NFA

1 ^{re} étape				2 ^e étape			3 ^e étape	
Type d'amiante	Etat de la surface	Influences de extérieures	Total évaluation du matériau	Type et fréquence d'utilisation des locaux	Localisation du matériau	Evaluation de l'utilisation des locaux	Degré d'urgence des mesures à prendre	Mesure d'urgence conseillée
1	0	0	1	2	3	C	III	Non

Probable ancienne colle non assainie sous carrelage récent

Retrait par une entreprise spécialisée dans le désamiantage. Elimination et assainissement des locaux selon la directive CFST 6503 ainsi que la législation cantonale et fédérale en vigueur. Décharge type E

Décharge type E, double emballage « amiante »

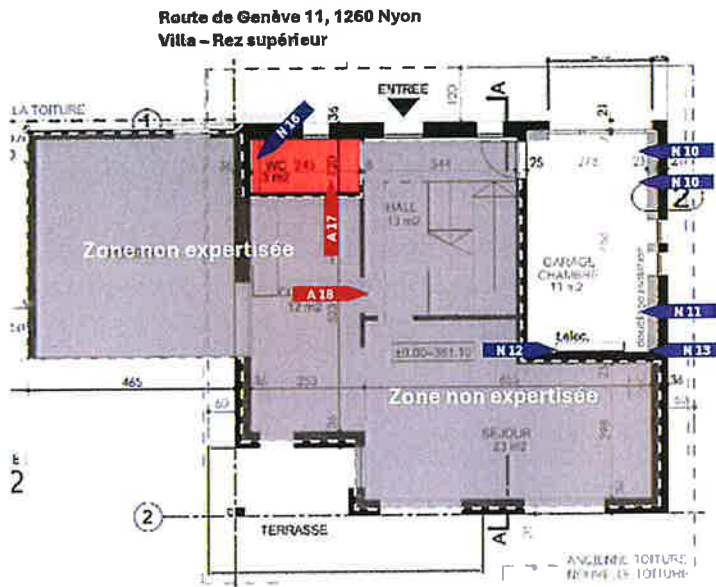
ID plan	Rez supérieur
Étage	Rez supérieur

N10	Crépi fin intérieur murs & plafond	NFA
N11	Peinture de sol	NFA
N12	Tableau électrique PVC RAS	
N13	Boitier intro électrique RAS	
N16	Colle de faïence (3 couches)	NFA
A17	Colle de carrelage	NFA
A18	Probabilité de trouver des matériaux sous chape	NFA

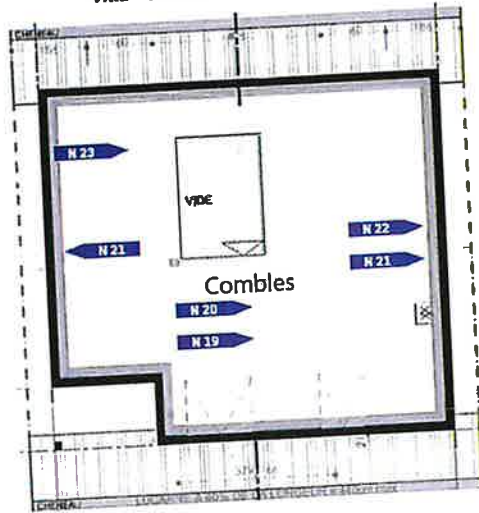
Route de Genève 11, 1260 Nyon
Villa - Combles

N19	Parquet flottant RAS	
N20	Rien à signaler sous parquet flottant	
N21	Crépi intérieur pignons	NFA
N22	Isolation laine minérale + papier contre pignons RAS	
N23	Lambris bois rempants RAS
