Bâtiment concerné par l'expertise amiante
Numéro ECA : 1494a
Description du bâtiment : Habitation
Numéro Commune cantonal : 246
Numéro EGID : 812638
Rue : Ch. Monastier
Numéro de rue : 7
NPA, localité : 1260 Nyon
Coordonnées X : 2506975
Coordonnées Y : 1137805

Rapport de diagnostic des polluants

ID rapport	2024-07-001416
Version	1
Diagnostic partiel	Non
Type d'inspection	Avant travaux
Assainissement	Non
Date inspection	23.07.2024
Evaluation avec conditions	Non
Polluants	Amiante

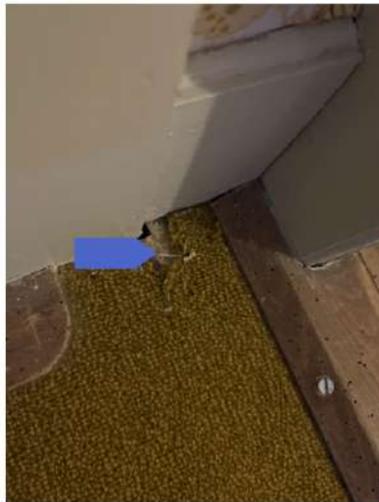
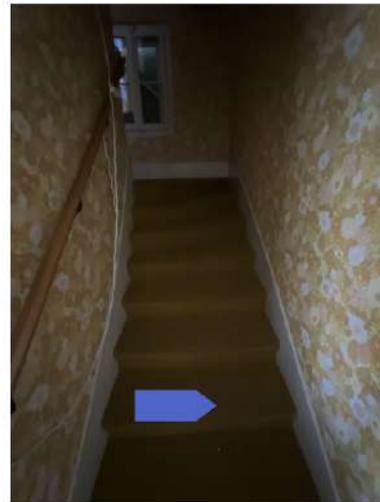
Localisation		Élément		Amiante	
ID plan	1er étage	ID élément	0001	Quantité approximative	
		Étage	1er étage	Évaluateur	Laboratoire
Local	Hall Escalier	Échantillon prélevé	Oui	Contient de l'amiante	Négatif
		Type de matériau	NFA

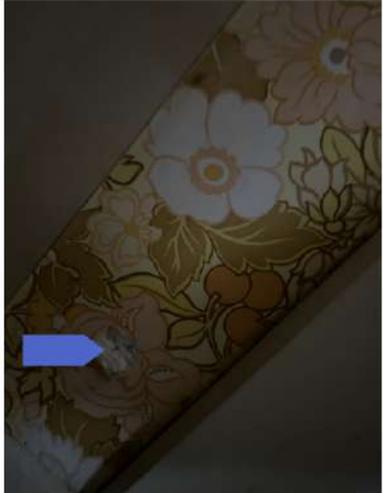
Localisation		Élément		Amiante	
ID plan	1er étage	ID élément	0002	Quantité approximative	
		Étage	1er étage	Évaluateur	Laboratoire
Local	Hall Escalier	Échantillon prélevé	Oui	Contient de l'amiante	Négatif
		Type de matériau	NFA

Mesure d'assainissement à prendre					
-					
Filière d'élimination et conditionnement					
-					
Remarque					
Analogie avec hall rez-de-chaussée.

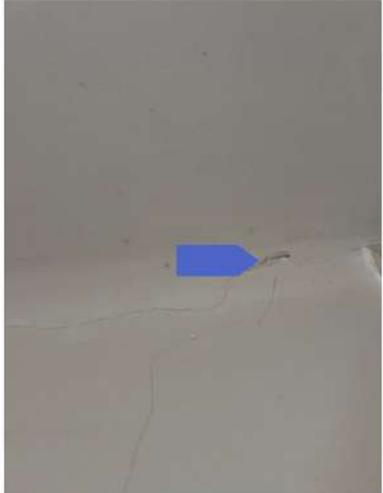
Localisation		Élément		Amiante	
ID plan	1er étage	ID élément	0003	Quantité approximative	
		Étage	1er étage	Évaluateur	Laboratoire
Local	Hall Escalier	Échantillon prélevé	Oui	Contient de l'amiante	Négatif
		Type de matériau	NFA

Mesure d'assainissement à prendre					
-					
Filière d'élimination et conditionnement					
-					
Remarque					
Analogie avec hall et salon rez-de-chaussée

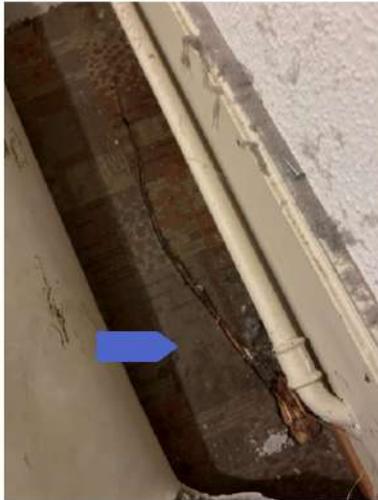
Localisation		Élément		Amiante	
ID plan	1er étage	ID élément	0004	Quantité approximative	
		Étage	1er étage	Évaluateur	Laboratoire
Local	Chambre	Échantillon prélevé	Oui	Contient de l'amiante	Négatif
		Type de matériau	NFA

Mesure d'assainissement à prendre					
-					
Filière d'élimination et conditionnement					
-					
Remarque					
Colle sous moquettes 2èmes couches

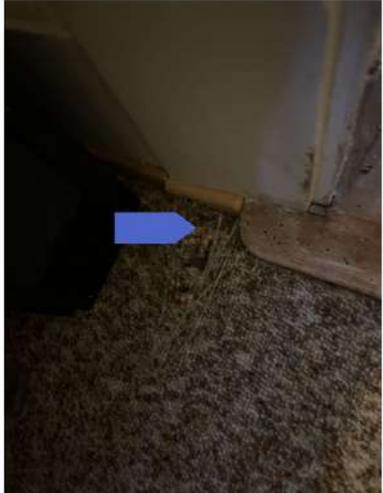
Localisation		Élément		Amiante	
ID plan	1er étage	ID élément	0007	Quantité approximative	
		Étage	1er étage	Évaluateur	Laboratoire
Local	Chambre	Échantillon prélevé	Oui	Contient de l'amiante	Négatif
		Type de matériau	NFA

Mesure d'assainissement à prendre					
-					
Filière d'élimination et conditionnement					
-					
Remarque					
Colle sous moquette

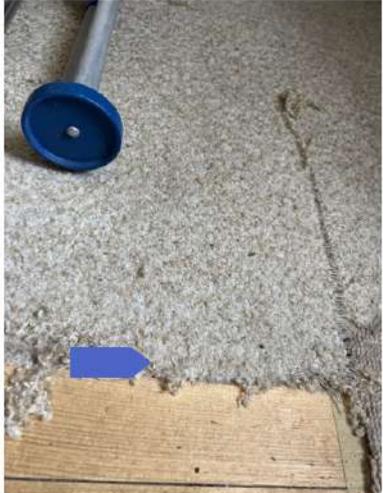
Localisation		Élément		Amiante	
ID plan	1er étage	ID élément	0008	Quantité approximative	
		Étage	1er étage	Évaluateur	Laboratoire
Local	Chambre	Échantillon prélevé	Oui	Contient de l'amiante	Négatif
		Type de matériau	NFA

Mesure d'assainissement à prendre					
-					
Filière d'élimination et conditionnement					
-					
Remarque					
Colle sous moquette

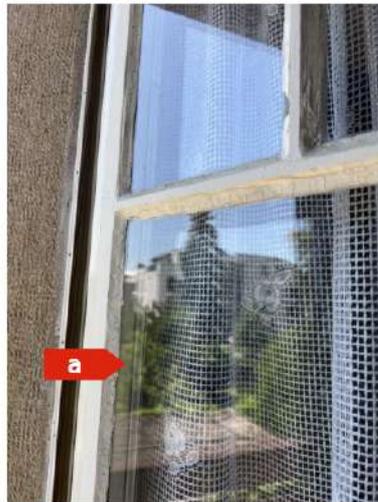
Localisation		Élément		Amiante	
ID plan	1er étage	ID élément	0009	Quantité approximative	4 Unité(s)
		Étage	1er étage	Évaluateur	Laboratoire
Local	Chambre	Échantillon prélevé	Oui	Contient de l'amiante	a
		Type de matériau	NFA

Attention, s'informer sur les consignes de sécurité avant d'intervenir sur cet élément

Élimination en décharge de type E. Conditionnement en sacs plastique indéchirables et hermétiques à la poussière portant la mention « attention, contient de l'amiante »

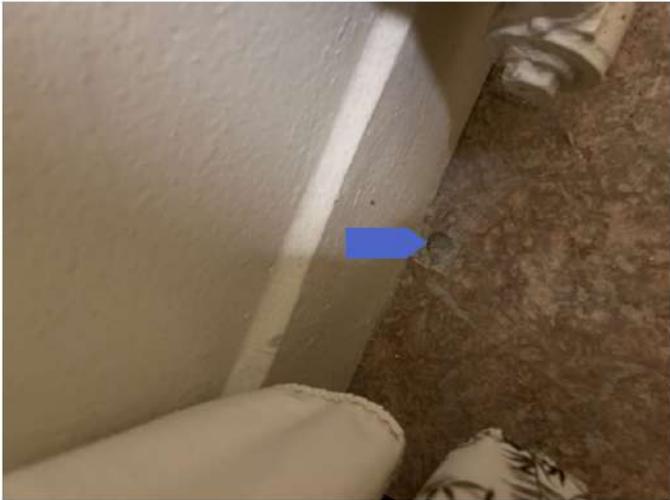
Localisation		Élément		Amiante	
ID plan	1er étage	ID élément	0010	Quantité approximative	
		Étage	1er étage	Évaluateur	Laboratoire
Local	Salle de bain	Échantillon prélevé	Oui	Contient de l'amiante	Négatif
		Type de matériau	NFA

Mesure d'assainissement à prendre					
-					
Filière d'élimination et conditionnement					
-					
Remarque					
Colle sous linoléum.

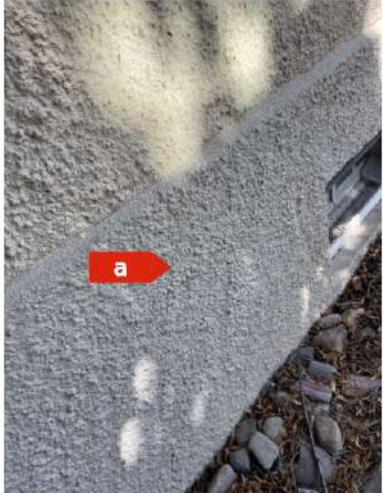
Attention, s'informer sur les consignes de sécurité avant d'intervenir sur cet élément								
Degré d'urgence d'assainissement selon FaCH								
1 ^{re} étape				2 ^e étape		3 ^e étape		
Type d'amiante	État de la surface	Influences de extérieures	Total évaluation du matériau	Type et fréquence d'utilisation des locaux	Localisation du matériau	Évaluation de l'utilisation des locaux	Degré d'urgence des mesures à prendre	Mesure d'urgence conseillée
1	0	1	2	3	1	B	II	Non
Mesure d'assainissement à prendre								
Chantier avec amiante : les éléments amiantés doivent être retirés par une entreprise spécialisée en désamiantage, selon la directive CFST n°6503 (Chap. 7) "amiante" et la législation cantonale et fédérale en vigueur.

Filière d'élimination et conditionnement								
Élimination en décharge de type E. Conditionnement en sacs plastique indéchirables et hermétiques à la poussière portant la mention « attention, contient de l'amiante »

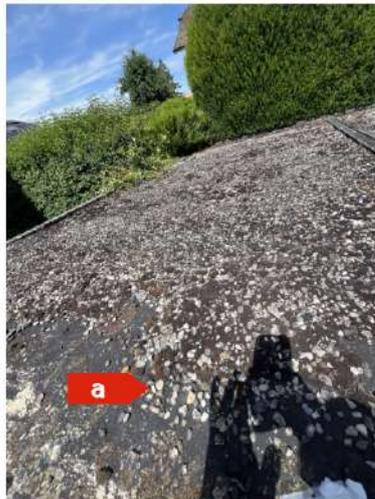
Attention, s'informer sur les consignes de sécurité avant d'intervenir sur cet élément

Élimination en décharge de type E. Conditionnement en sacs plastique indéchirables et hermétiques à la poussière portant la mention « attention, contient de l'amiante »

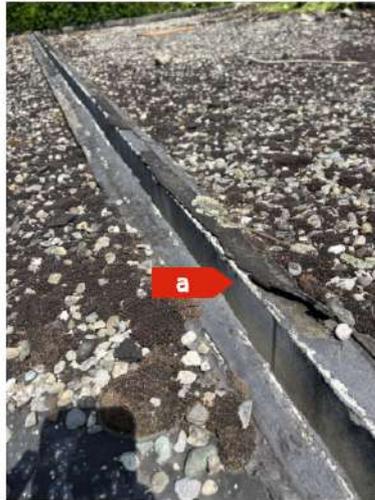
Attention, s'informer sur les consignes de sécurité avant d'intervenir sur cet élément

Élimination en décharge de type E. Conditionnement en sacs plastique indéchirables et hermétiques à la poussière portant la mention « attention, contient de l'amiante »

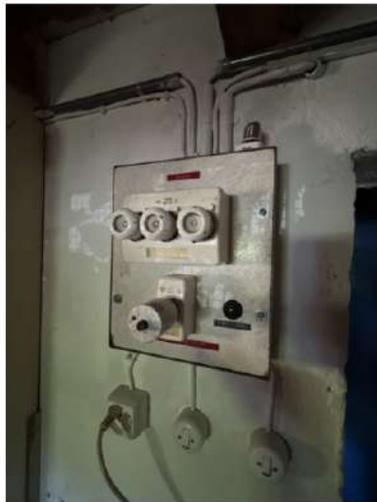
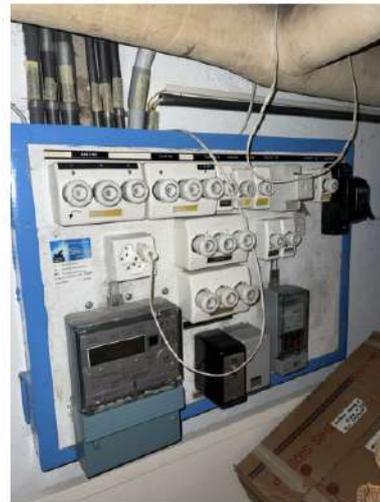
Localisation		Élément		Amiante	
ID plan	Sous-sol	ID élément	0105	Quantité approximative	2 Unité(s)
		Étage	Sous-sol	Évaluateur	Défaut
Local	Atelier	Échantillon prélevé	Non	Contient de l'amiante	a
		Type de matériau	NFA

Attention, s'informer sur les consignes de sécurité avant d'intervenir sur cet élément

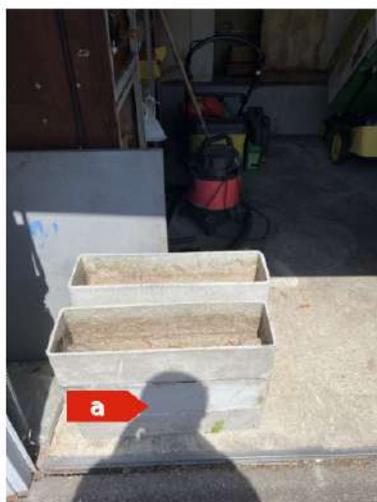
Attention, s'informer sur les consignes de sécurité avant d'intervenir sur cet élément

Élimination en décharge de type E. Conditionnement en sacs plastique indéchirables et hermétiques à la poussière portant la mention « attention, contient de l'amiante »
