**PROJET D'EXTENSION
 D'UNE VILLA**

Chemin du Vallon 21, 1260 - Nyon
 Parcelle n° 1233

Relevé de dendrologie

MESS0101-71-AFS-T301-P02 Rapport diagnostic_dendrologie

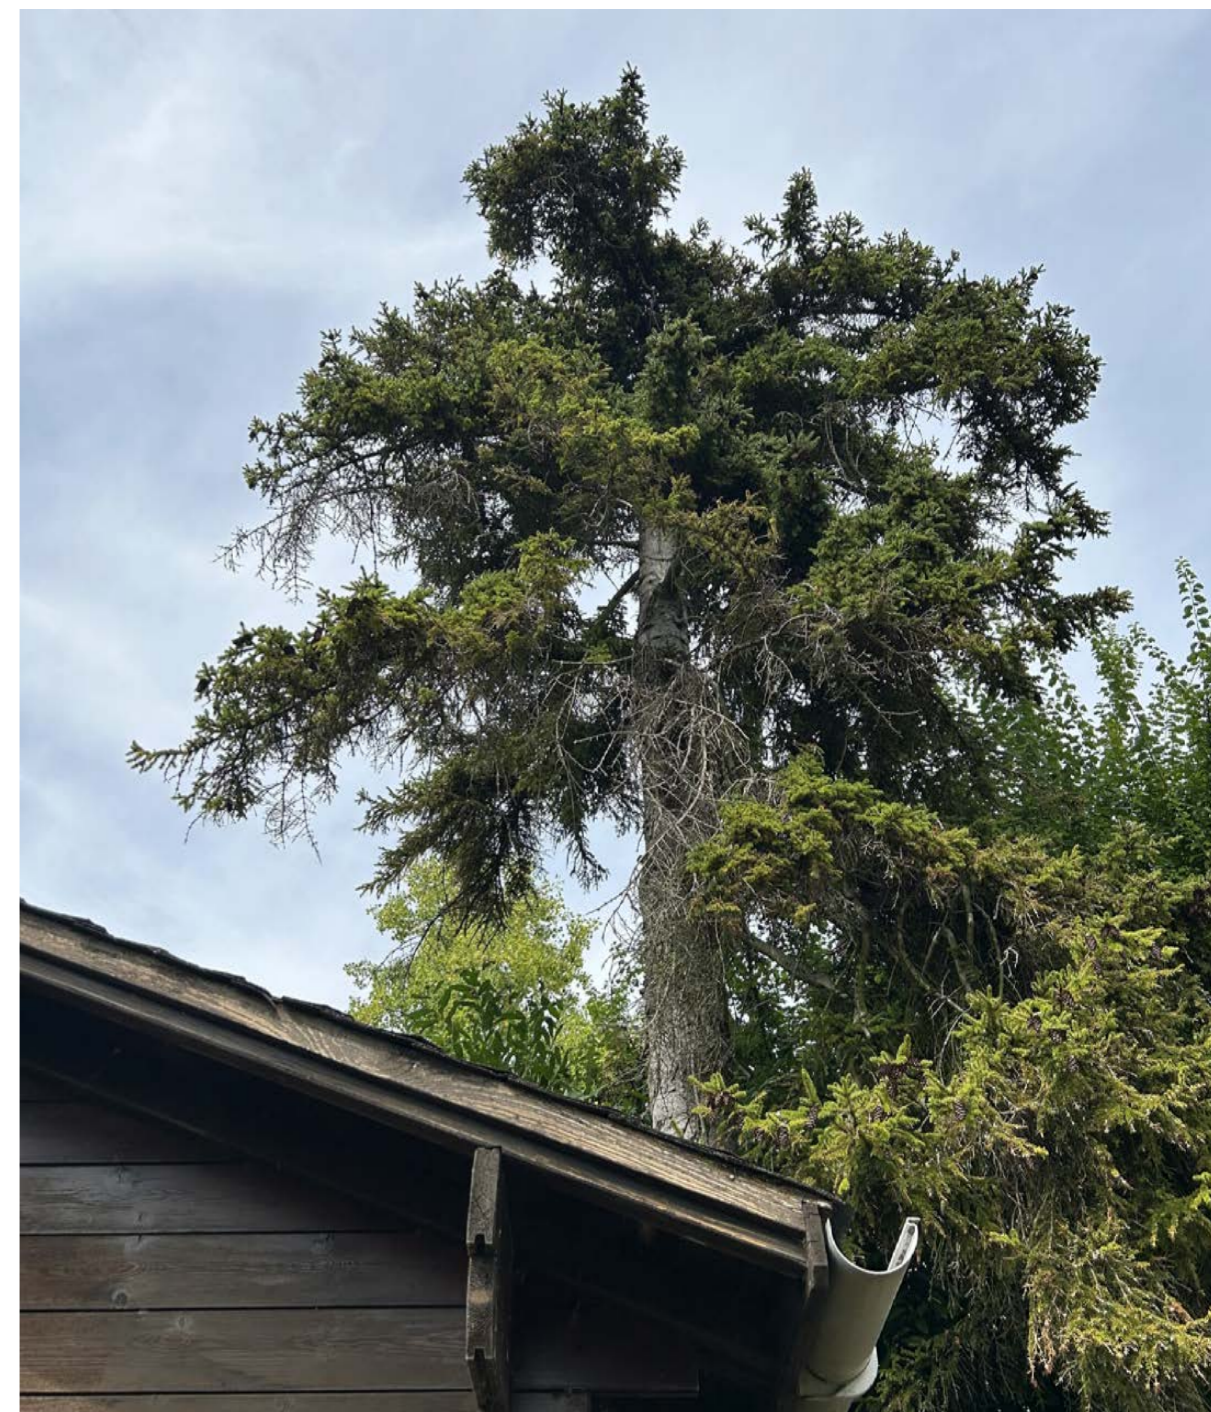
1. *Picea omorika* - Epicéa de Serbie

DIAGNOSTIC	
TYPE DE DIAGNOSTIC	Visuel
STADE DE DEVELOPPEMENT	Sénescent
DYNAMIQUE DE CROISSANCE	Moyenne
ETAT PHYSIOLOGIQUE	Mauvais
ETAT MECANIQUE	Mauvais
ETAT SANITAIRE	Moyen

Diagnostic : Arbre étêté présentant des nombreux signes de dépérissement.

Potentiel d'avenir : Court terme (< à 10 ans).

Valeur USSP : 3

Préconisations : Arbre à abattre compte tenue de son mauvais état sanitaire.
Arbre situé dans la zone de dépôt.

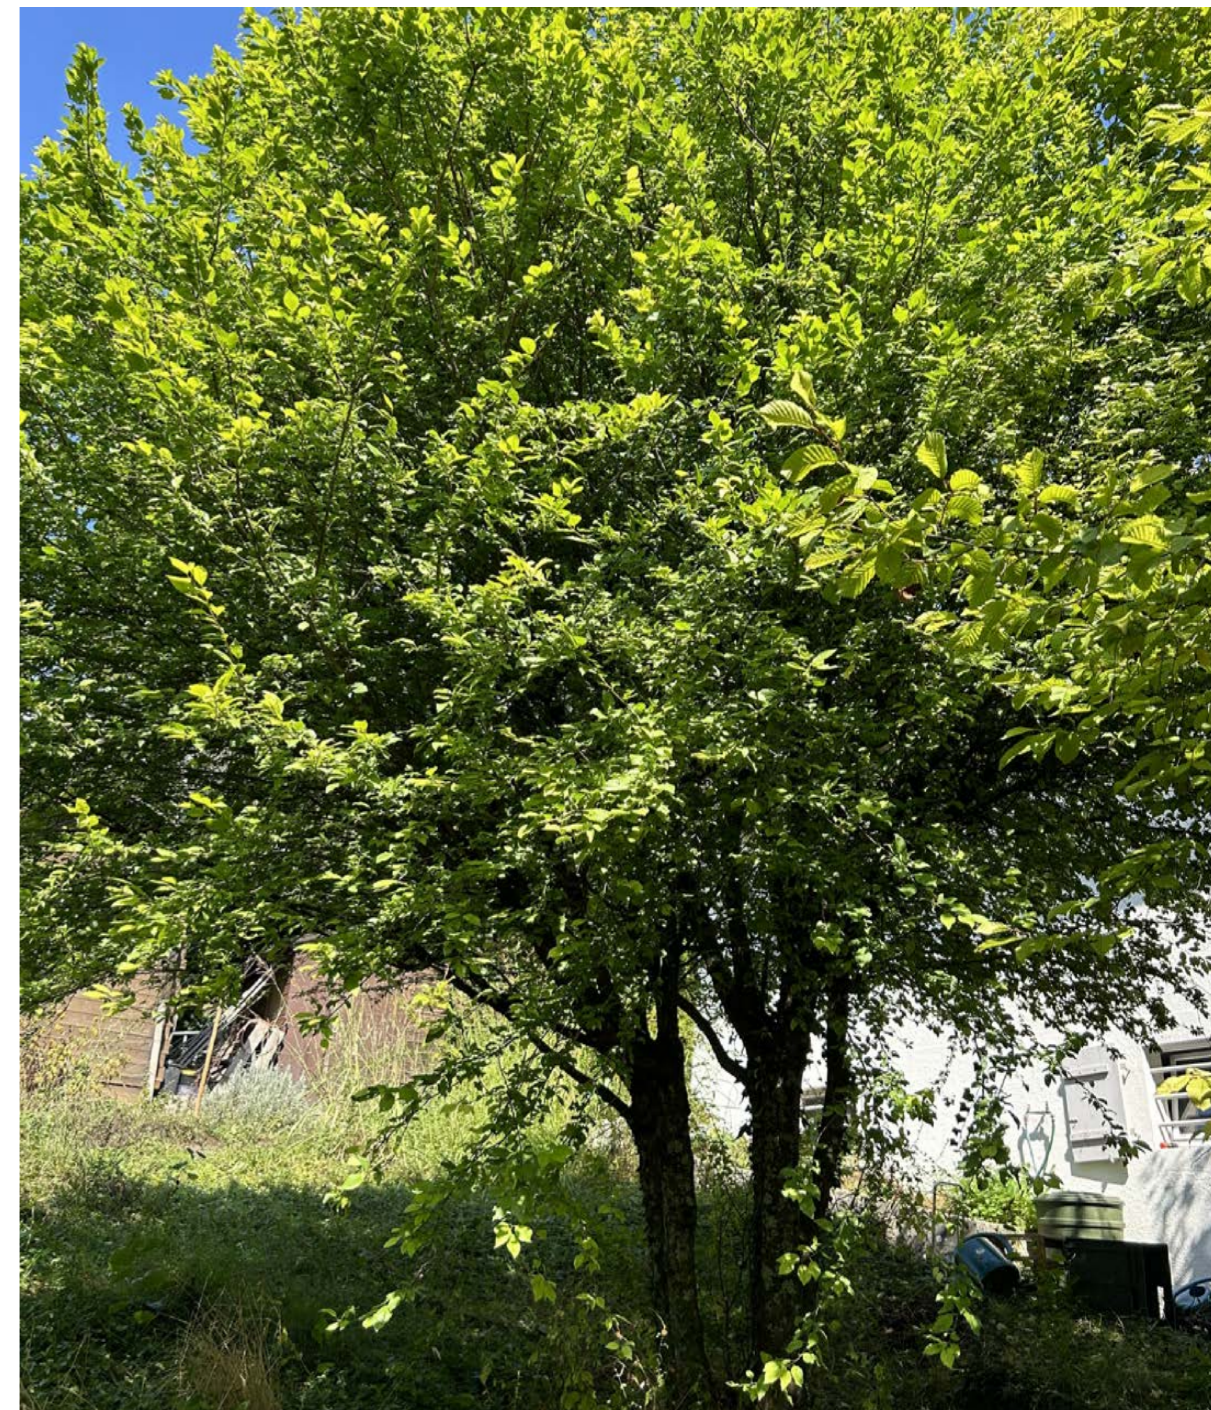
2. Prunus japonica - Prunier du Japon (cépée)

DIAGNOSTIC	
TYPE DE DIAGNOSTIC	Visuel
STADE DE DEVELOPPEMENT	Adulte
DYNAMIQUE DE CROISSANCE	Bonne
ETAT PHYSIOLOGIQUE	Bon
ETAT MECANIQUE	Bon
ETAT SANITAIRE	Excellent

Diagnostic : Cépée à port libre commençant à se faire concurrencer par l'imposant Carpinus betulus situé à proximité.

Valeur USSP : 8

Préconisations : Arbre à abattre car présent dans l'emprise du projet d'extension.

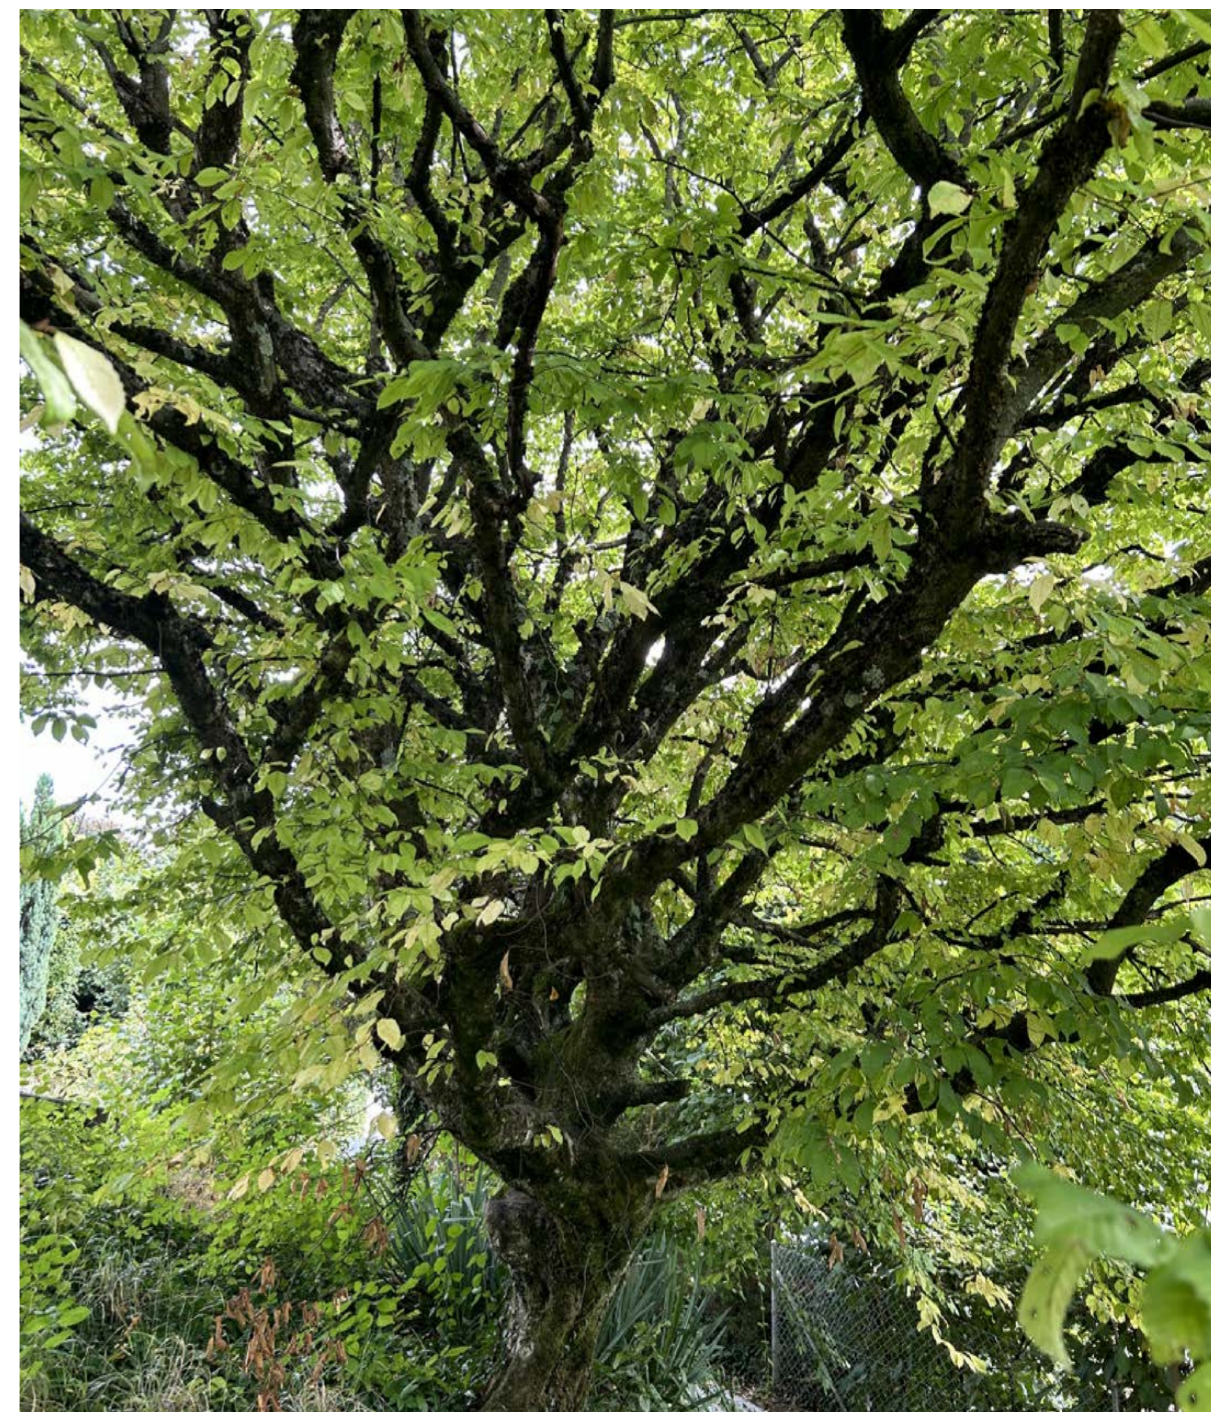
3. *Carpinus betulus* - Charme commun

DIAGNOSTIC	
TYPE DE DIAGNOSTIC	Visuel
STADE DE DEVELOPPEMENT	Adulte
DYNAMIQUE DE CROISSANCE	Bon
ETAT PHYSIOLOGIQUE	Excellent
ETAT MECANIQUE	Excellent
ETAT SANITAIRE	Bon

Diagnostic : Arbre remarquable de par sa dimension et son architecture tortueuse due en partie à des tailles non maîtrisées. A noter que sa couronne vient s'encaster dans la maison et dans le houppier de l'arbre voisin. Le développement de son tronc est aussi contrarié par un muret.

Valeur USSP : 9

Préconisations : Arbre à conserver, sain et sans défaut apparent. À fait l'objet d'un diagnostic d'état sanitaire par un professionnel. Des mesures de protection spécifiques, déterminées par le professionnel, seront mises en place, telles que l'installation de palplanche, d'un matelas pédologique, de mulching et d'irrigation. Un élagage sera également réalisé dans un contexte de cohabitation avec les travaux. Compte tenu de la topographie du site et de la profondeur d'excavation prévue (50cm), dans la partie sud de l'extension, le système racinaire ne sera pas ou peu impacté.

L'élagage de cohabitation doit être exécuté par un arboriste certifié et doit être pratiqué dans les règles de l'art, pour garantir la pérennité de l'arbre.

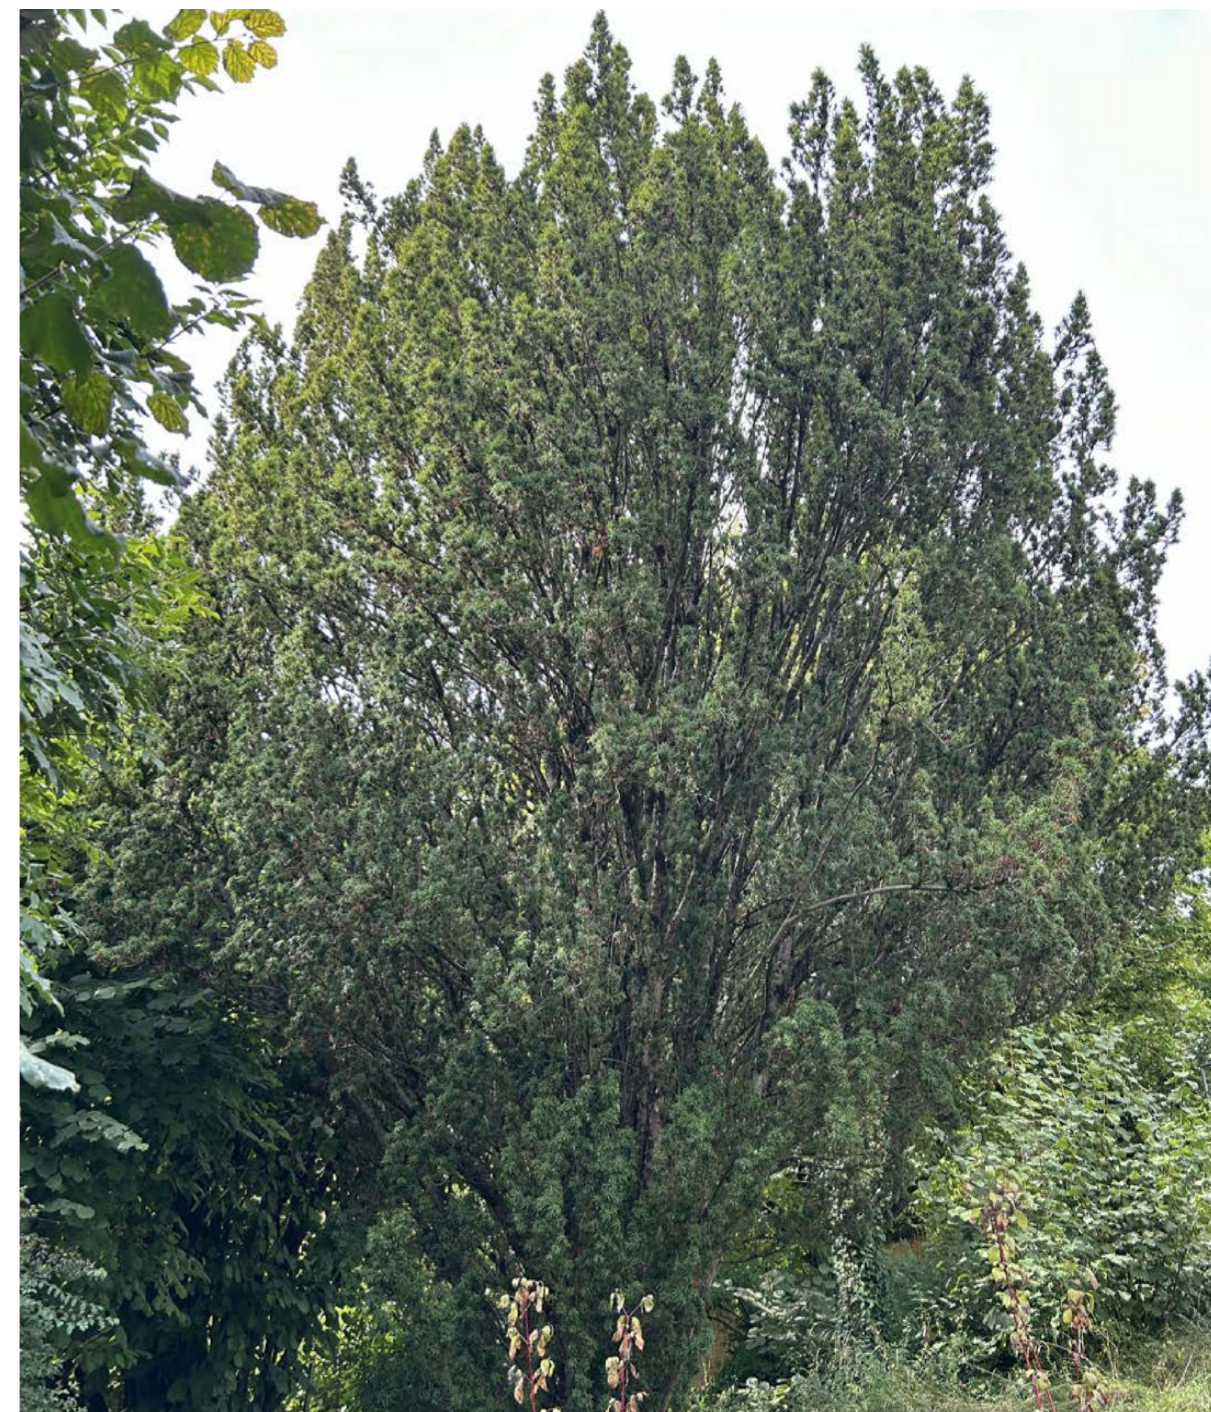
4. *Taxus baccata* - If commun

DIAGNOSTIC	
TYPE DE DIAGNOSTIC	Visuel
STADE DE DEVELOPPEMENT	Adulte
DYNAMIQUE DE CROISSANCE	Bon
ETAT PHYSIOLOGIQUE	Excellent
ETAT MECANIQUE	Excellent
ETAT SANITAIRE	Bon

Diagnostic : Arbre remarquable de par sa dimension mais présentant des signes de dégénérescence.

Valeur USSP : 6

Préconisations : Arbre à conserver et à surveiller, car dépérissant ou à risque de rupture modérée. Arbre hors zones de travaux.

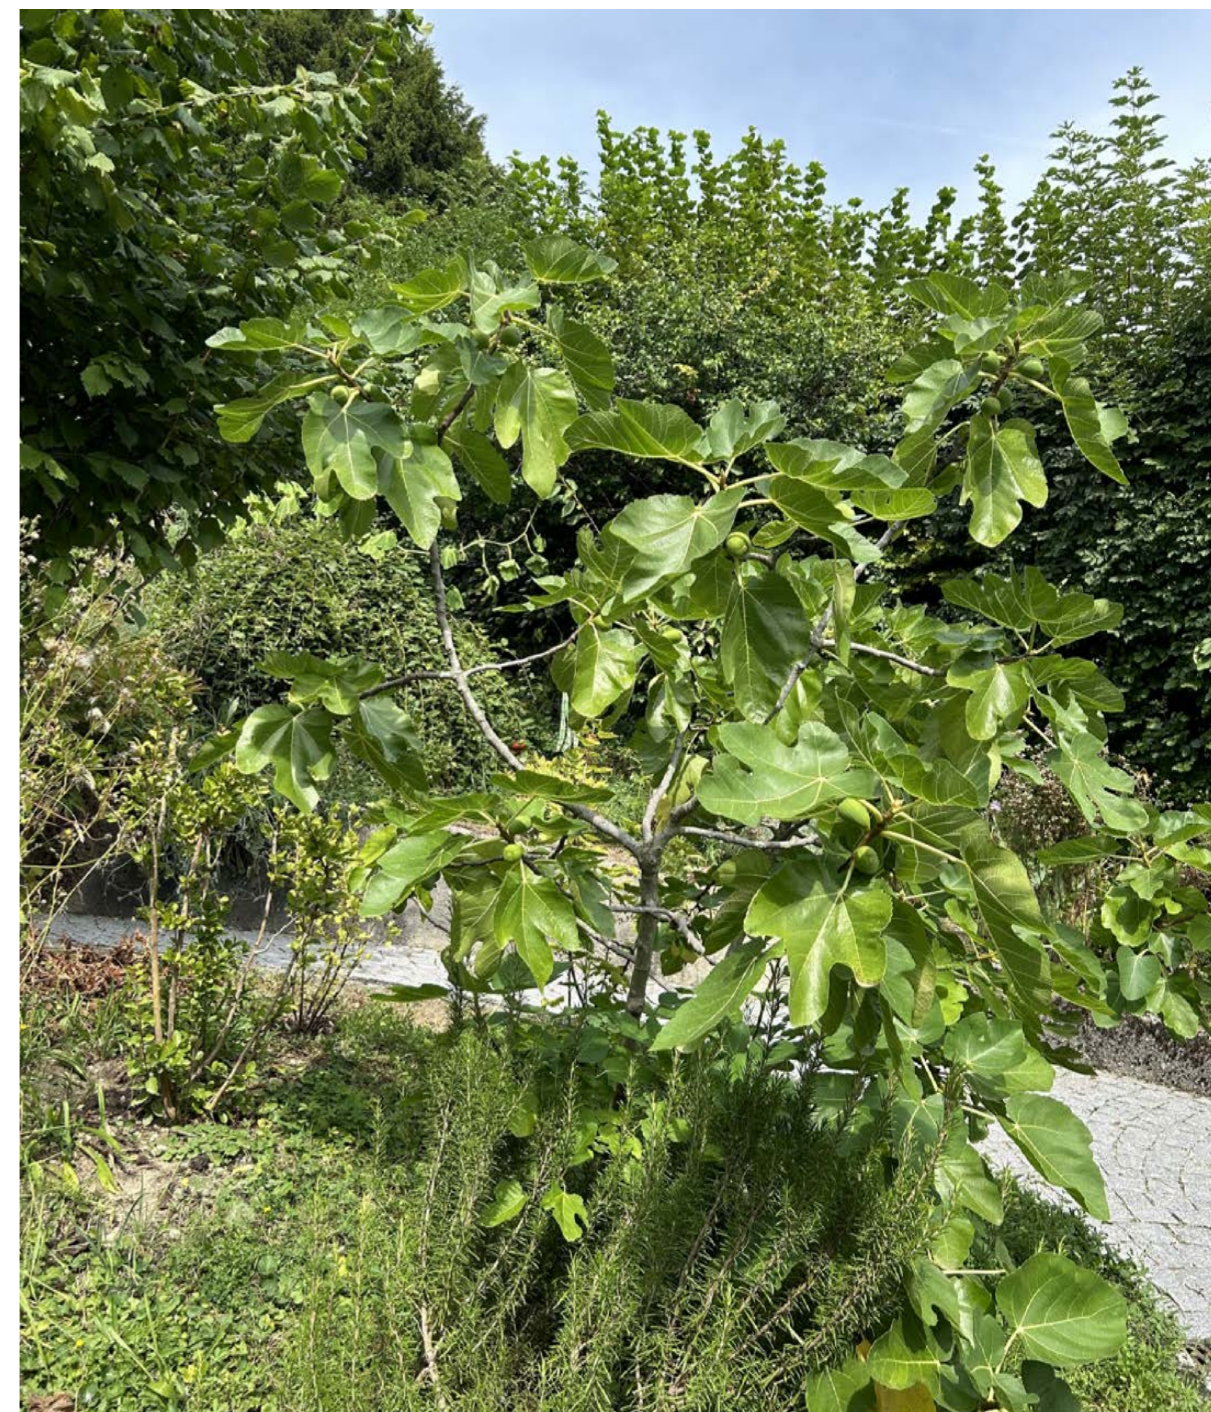
5. *Ficus carica* - Figuier d'Europe

Diagnostic : Jeune arbre fruitier en pleine croissance.

Valeur USSP : 8

Préconisations : Arbre à conserver tout en contrôlant sa croissance. Arbre hors zones de travaux.

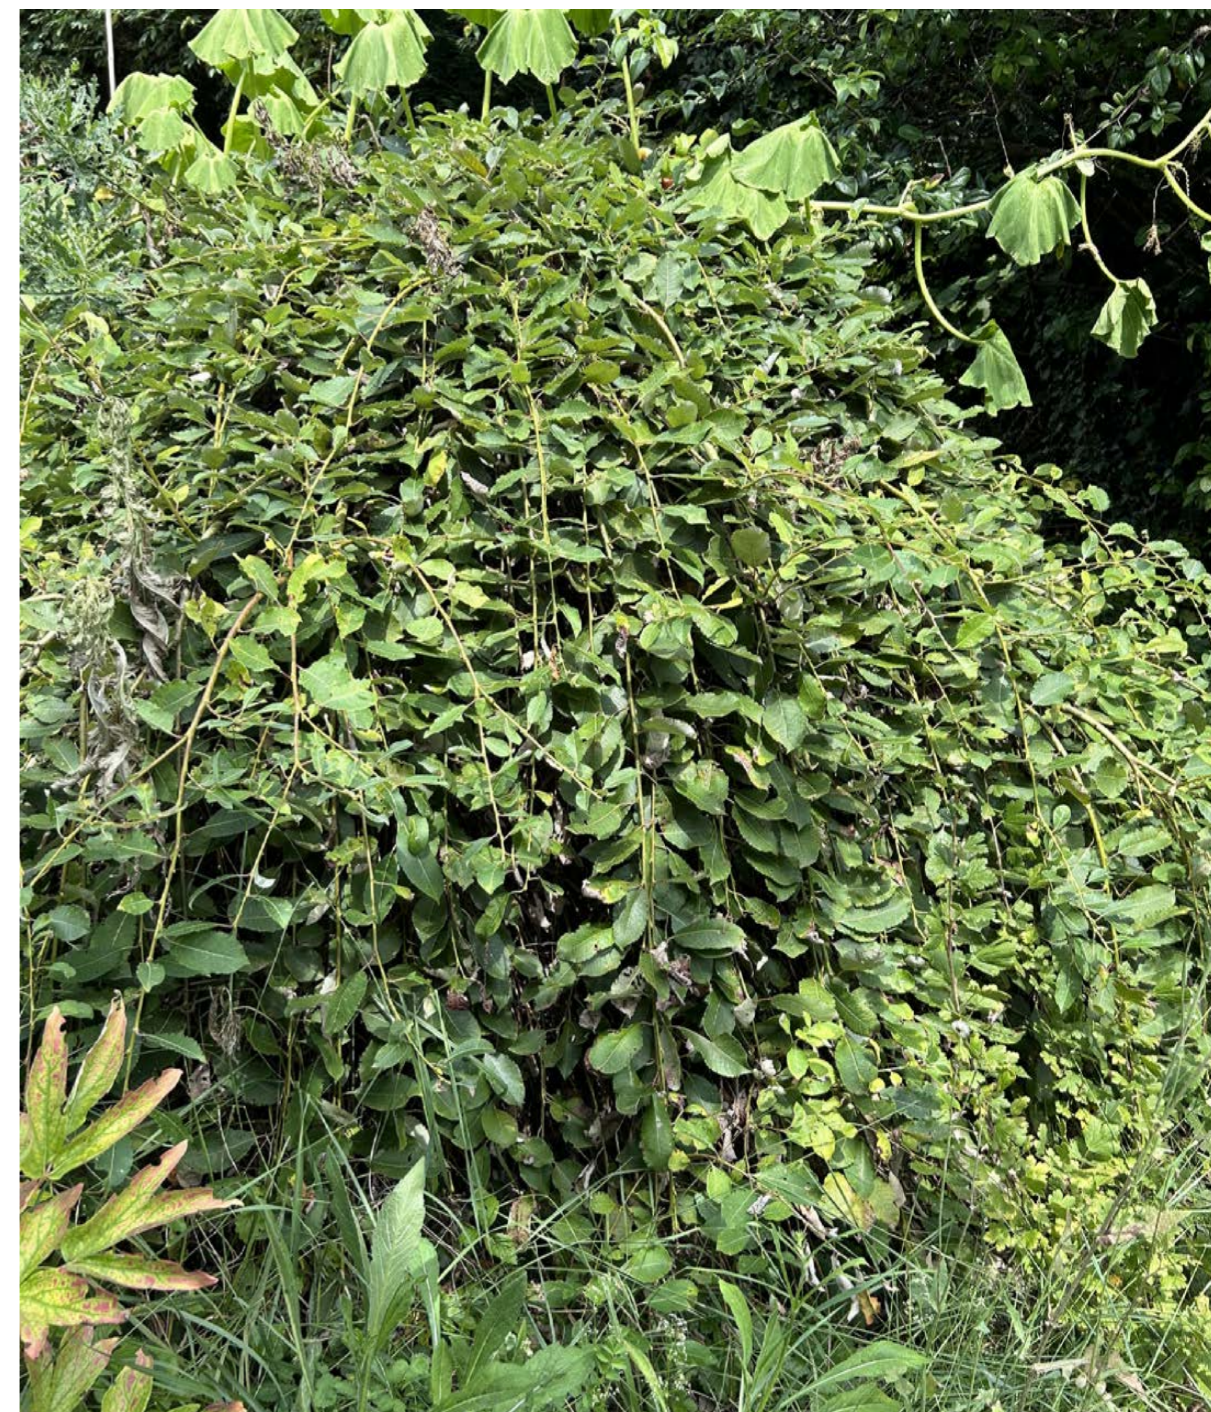
6. *Salix caprea pendula* - Saule Marsault pleureur

Diagnostic : Jeune arbre en pleine croissance.

Valeur USSP : 8

Préconisations : Arbre à conserver. Arbre hors zones de travaux.

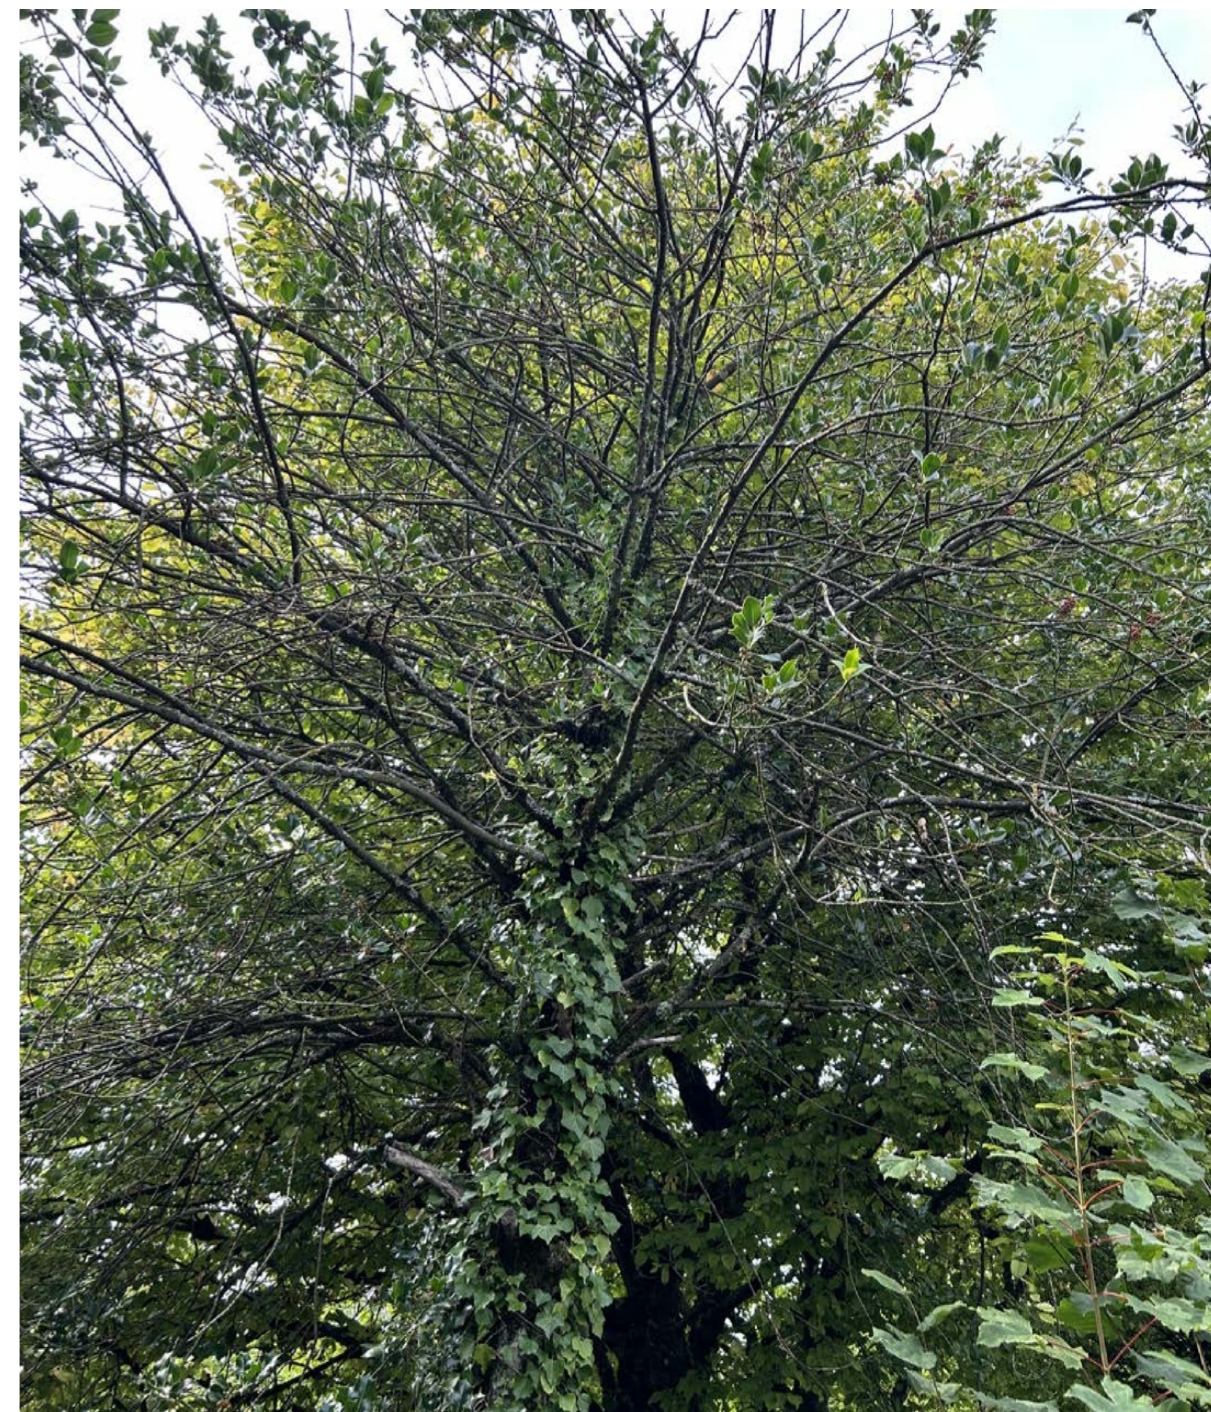
7. *Ilex aquafolium* - Houx commun

DIAGNOSTIC	
TYPE DE DIAGNOSTIC	Visuel
STADE DE DEVELOPPEMENT	Sénescent
DYNAMIQUE DE CROISSANCE	Mauvaise
ETAT PHYSIOLOGIQUE	Mauvaise
ETAT MECANIQUE	Bon
ETAT SANITAIRE	Bon

Diagnostic : Arbre déperissant en fin de vie pouvant rapidement présenter un risque de casse.

Valeur USSP : 2

Préconisations : Arbre à conserver. Arbre déperissant à surveiller et hors zone de travaux.

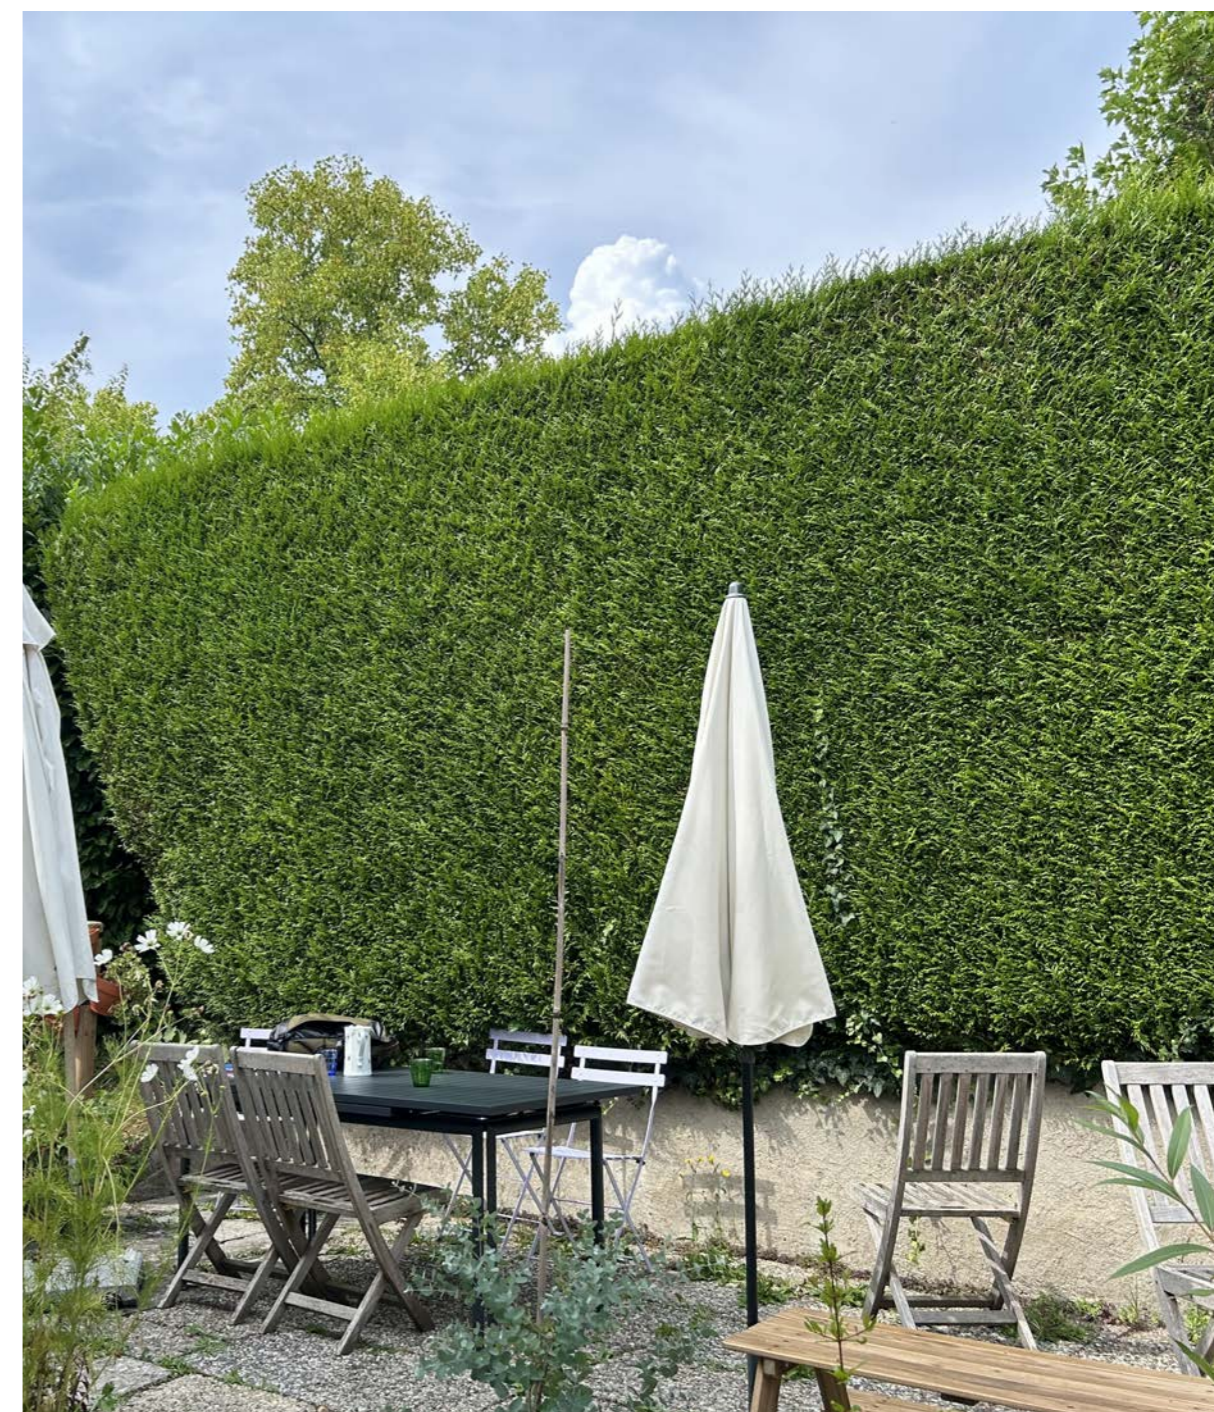
A. *Thuja occidentalis* - *Thuja occidentalis*

Diagnostic : Haie de taille adulte en pleine croissance sans intérêt environnemental et ayant tendance à basculer sur la terrasse.

Valeur USSP : 8

Préconisations : À supprimer pour remplacement par une haie vive de façon à maintenir un filtre végétal à l'arrière de la terrasse avec une valeur ajoutée environnementale. Haie située dans l'emprise de la zone de dépôt. La haie proposée sera indigène et multi-spécifique, selon les recommandations du service de l'environnement de la Ville de Nyon.

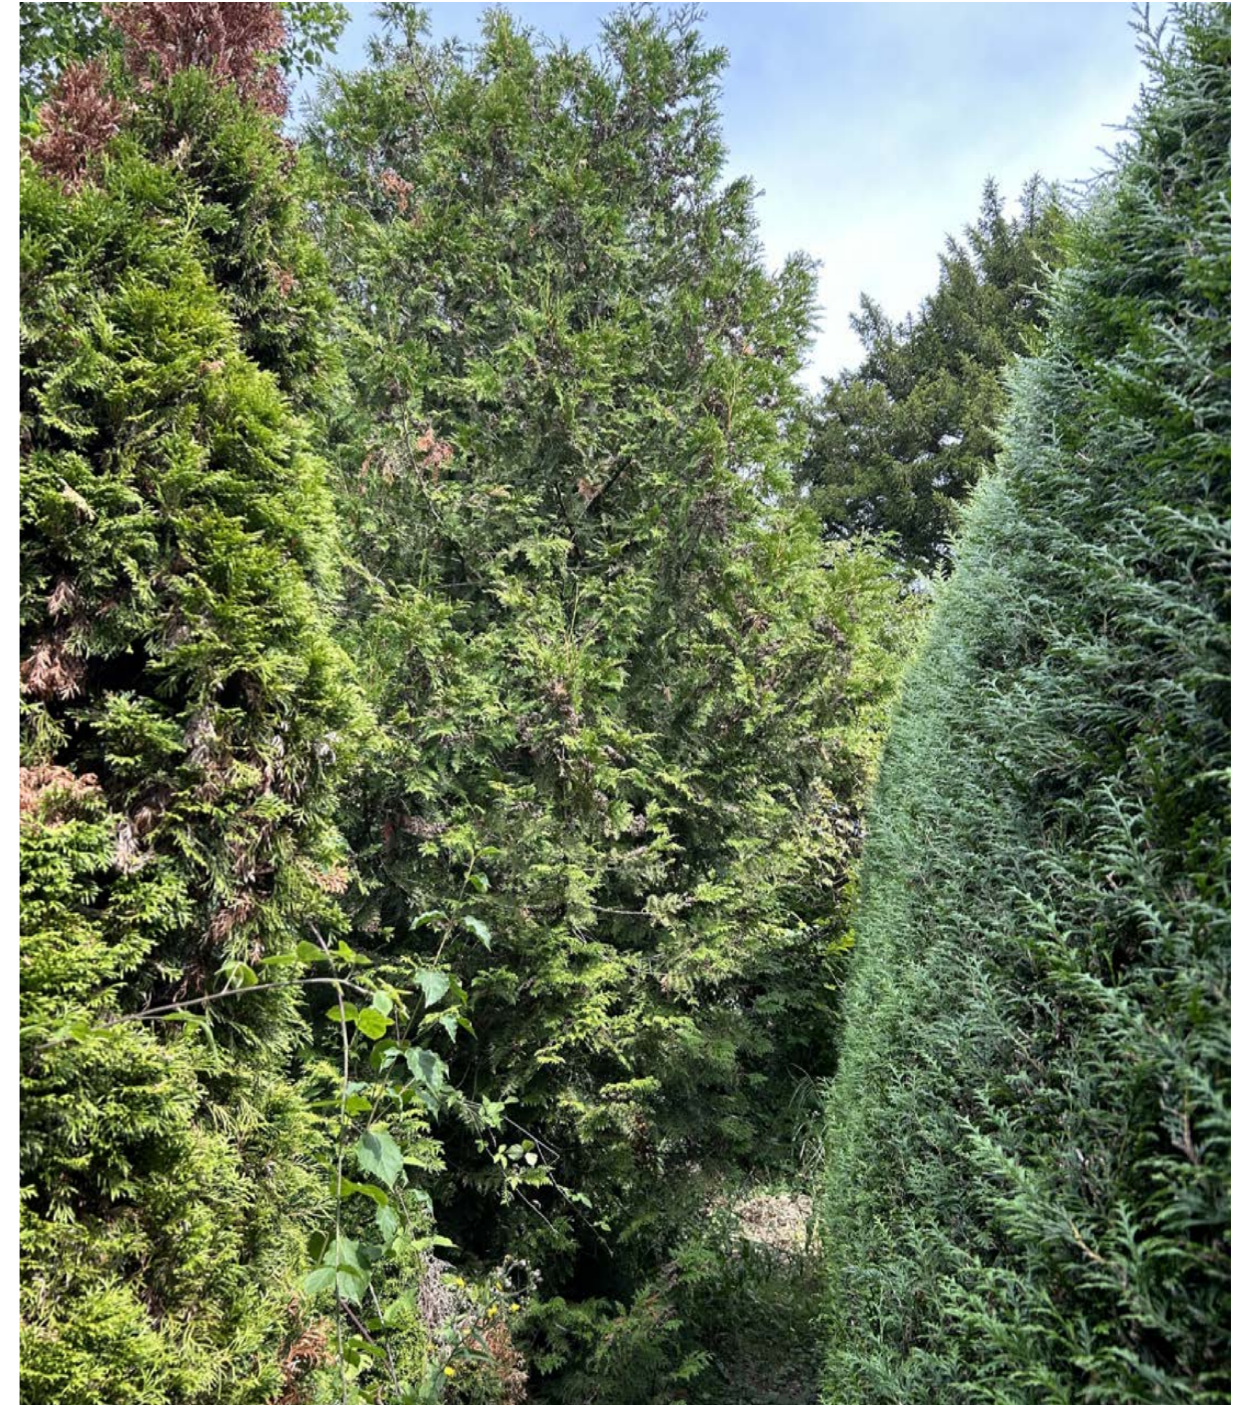
B. Thuja occidentalis - Thuja occidentalis

Diagnostic : Sujet à 3 troncs, port libre présentant un état global moyen.

Valeur USSP : 6

Préconisations : À supprimer. À remplacer par une haie vive indigène et multi-spécifique, selon les recommandations du service de l'environnement de la Ville de Nyon.

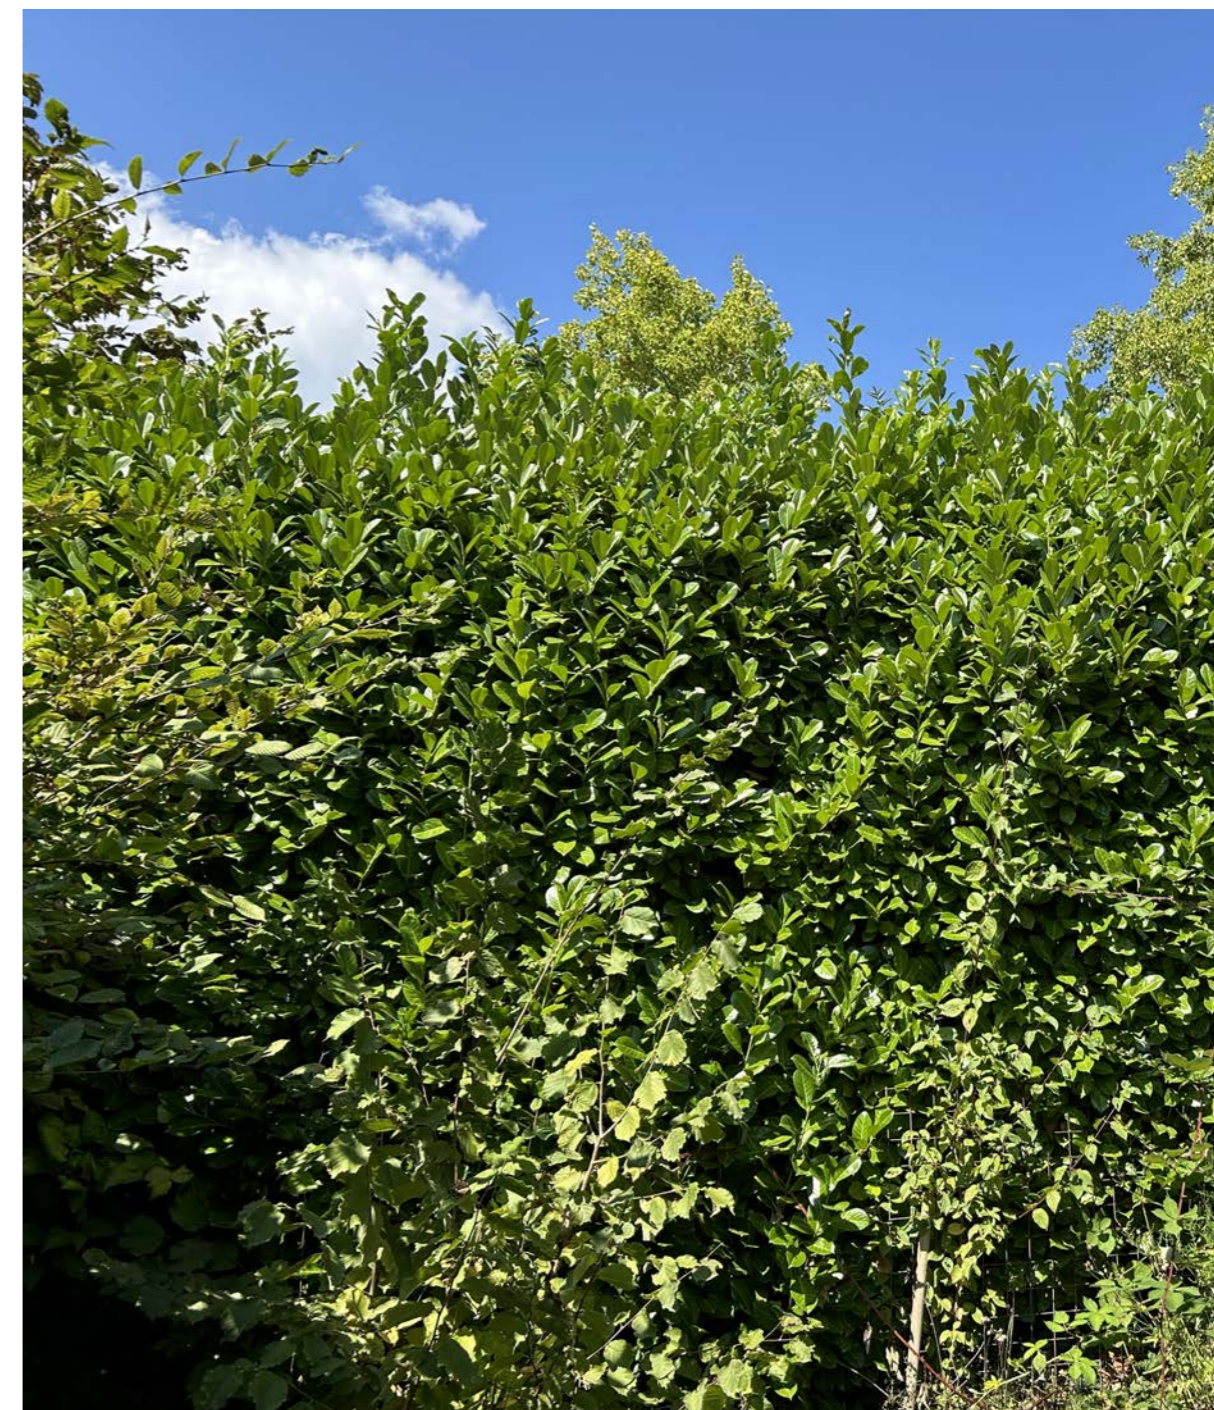
C. *Prunus laurcerasus* - Laurier cerise

Diagnostic : Haie de taille adulte en pleine croissance sans intérêt environnemental.

Valeur USSP : 7

Préconisations : À supprimer. Situé dans l'emprise de la zone de dépôt. À replanter de part et d'autre du sujet C (cf. plan 72-AFS-D503-P04). À remplacer par une haie vive, indigène et multispécifique, selon les recommandations du service de l'environnement de la Ville de Nyon.

Aucun spécimen de Laurelle ne doit subsister sur la parcelle.

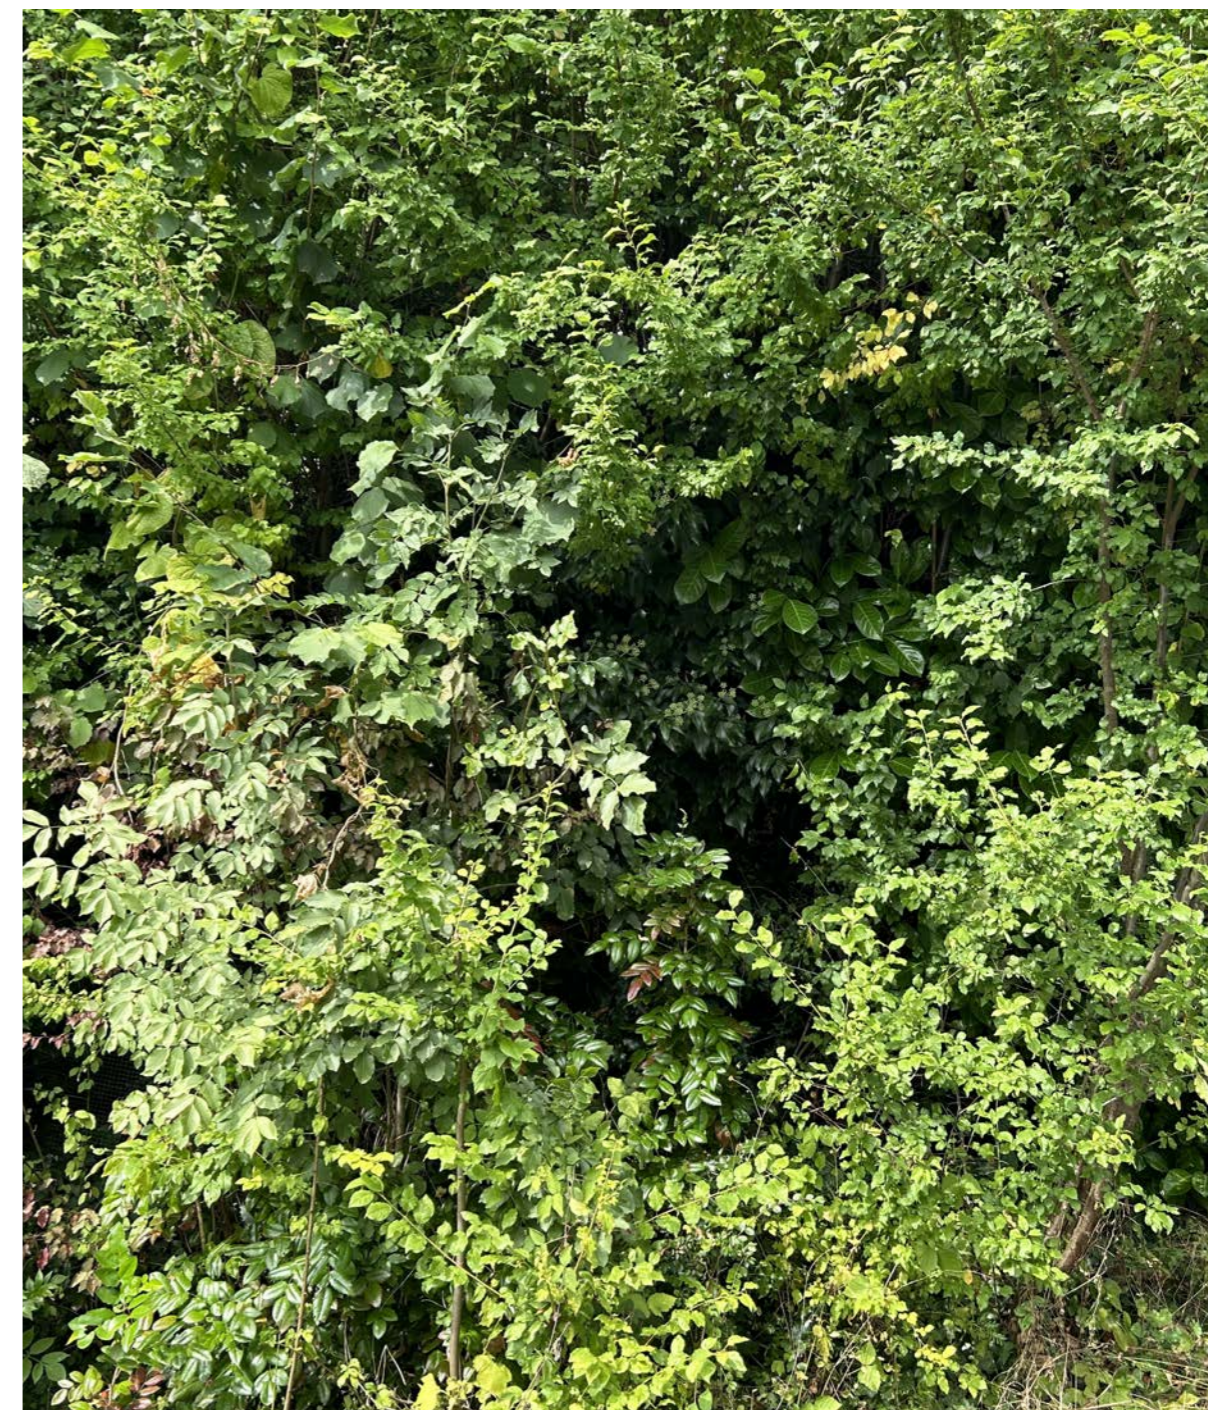
D. Haie vive composée de *Sambucus nigra* - Sureau noir / *Fraxinus excelsior* - Frêne élevé / *Mahonia aquifolium* - Mahonia faux houx / *Coryllus avelana* - Noisetier commun / *Prunus spinosa* - Prunelier

Diagnostic : Jeune haie vive en plein développement composée d'essences variées issues principalement de rejets ou d'une régénération naturelle avec une bonne qualité environnementale.

Valeur USSP : 8

Préconisations : À supprimer et à conserver en partie, pour conserver l'intimité des propriétaires (cf. plan 72-AFS-D503-P04). Les segments à supprimer sont à remplacer par une haie vive indigène et multispécifique, selon les recommandations du service de l'environnement de la Ville de Nyon.

Aucun spécimen de Laurelle ne doit subsister sur la parcelle.

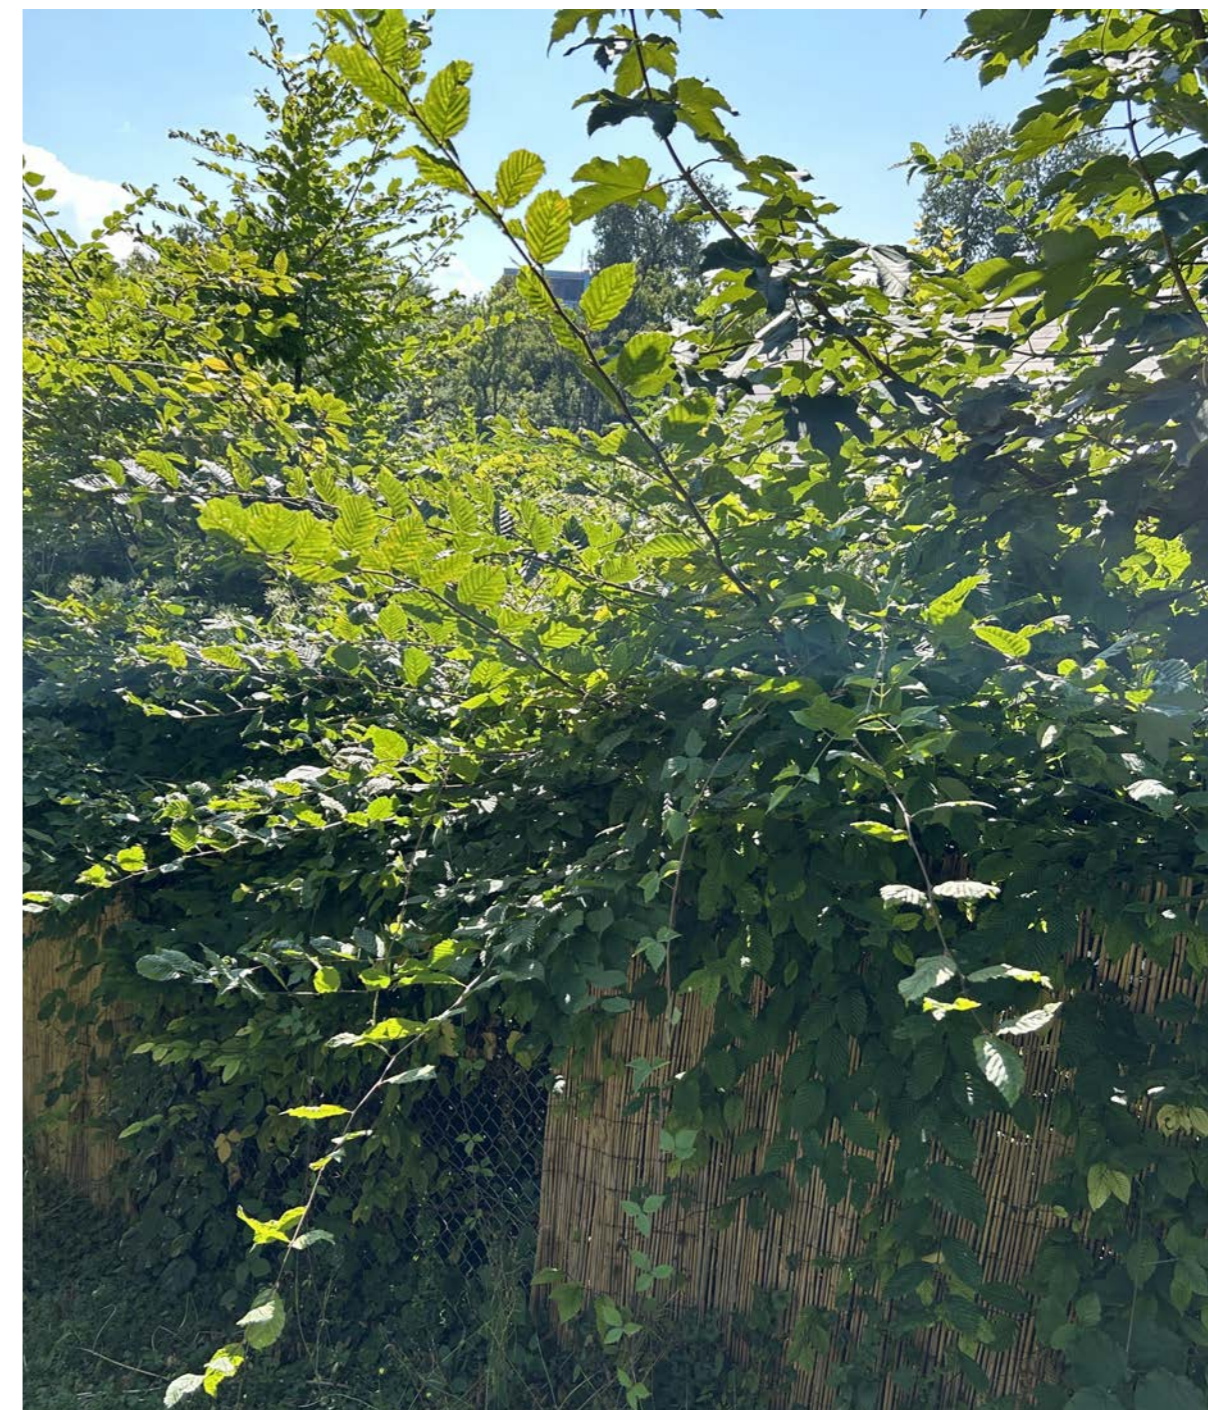
E. Haie vive composée de *Corylus avellana* - Noisetier commun / *Carpinus betulus* - Charme commun / *Clematis vitalba* - Clématite des haies / *Acer pseudoplatanus* - Erable sycomore / *Sambucus nigra* - Sureau noir / *Fagus sylvatica* - Hêtre commun / *Ilex aquifolium* - Houx commun

Diagnostic : Haie vive à la croissance contrariée à la suite des rabattages sévères répétés et à la pose d'un brise-vue en bambou d'une hauteur de 1,50 m.

A noter la présence de 5 sujets plus développés et taillés en tête de chat (2 *Acer pseudoplatanus* / 2 *Carpinus betulus* / 1 *Fagus sylvatica*).

Valeur USSP : 5

Préconisations : Première moitié à supprimer pour permettre l'installation des réseaux. Conserver la seconde moitié et procéder à un élagage de cohabitation pour permettre la bonne déambulation durant toute la durée des travaux (cf. 72-AFS-D503-P04). Le segment à supprimer est à remplacer par une haie vive indigène et multispécifique, selon les recommandations du service de l'environnement de la Ville de Nyon.
