**PROJET D'EXTENSION
 D'UNE VILLA**

Chemin du Vallon 21, 1260 - Nyon
 Parcelle n° 1233

Relevé de dendrologie

MESS0101-71-AFS-T301-P02 Rapport diagnostic_dendrologie

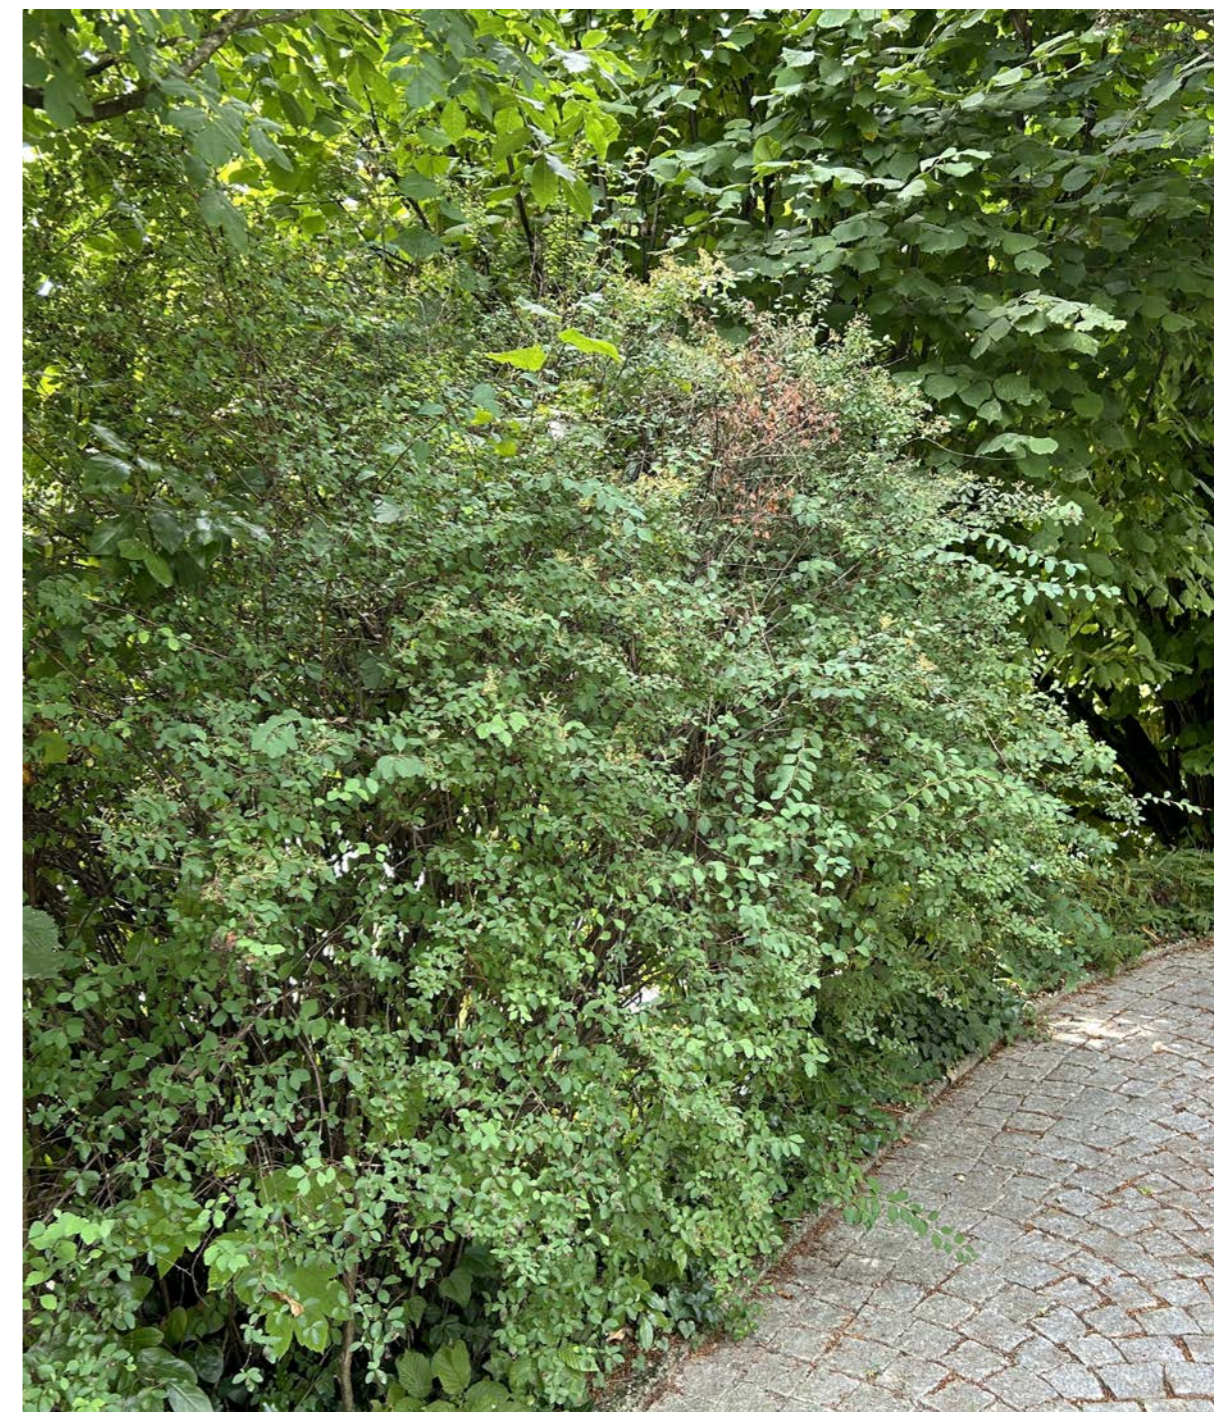
F. Haie vive composée de *Corylus avellana* - Noisetier commun / *Carpinus betulus* - Charme commun / *Spirea triloba* - Spirée à feuilles d'ancolie / *Prunus laurocerasus* - Laurier cerise / *Fraxinus excelsior* - Frêne élevé / *Hibiscus syriacus* - Hibiscus de Syrie

Diagnostic : Haie vive à la croissance contrariée à cause de rabattages sévères répétés. A noter la présence de 4 sujets plus développés (2 *Corylus avellana* / 1 *Prunus laurocerasus* / 1 *Fraxinus excelsior*).

Valeur USSP : 6

Préconisations : Haie à conserver. Située hors zones de travaux.

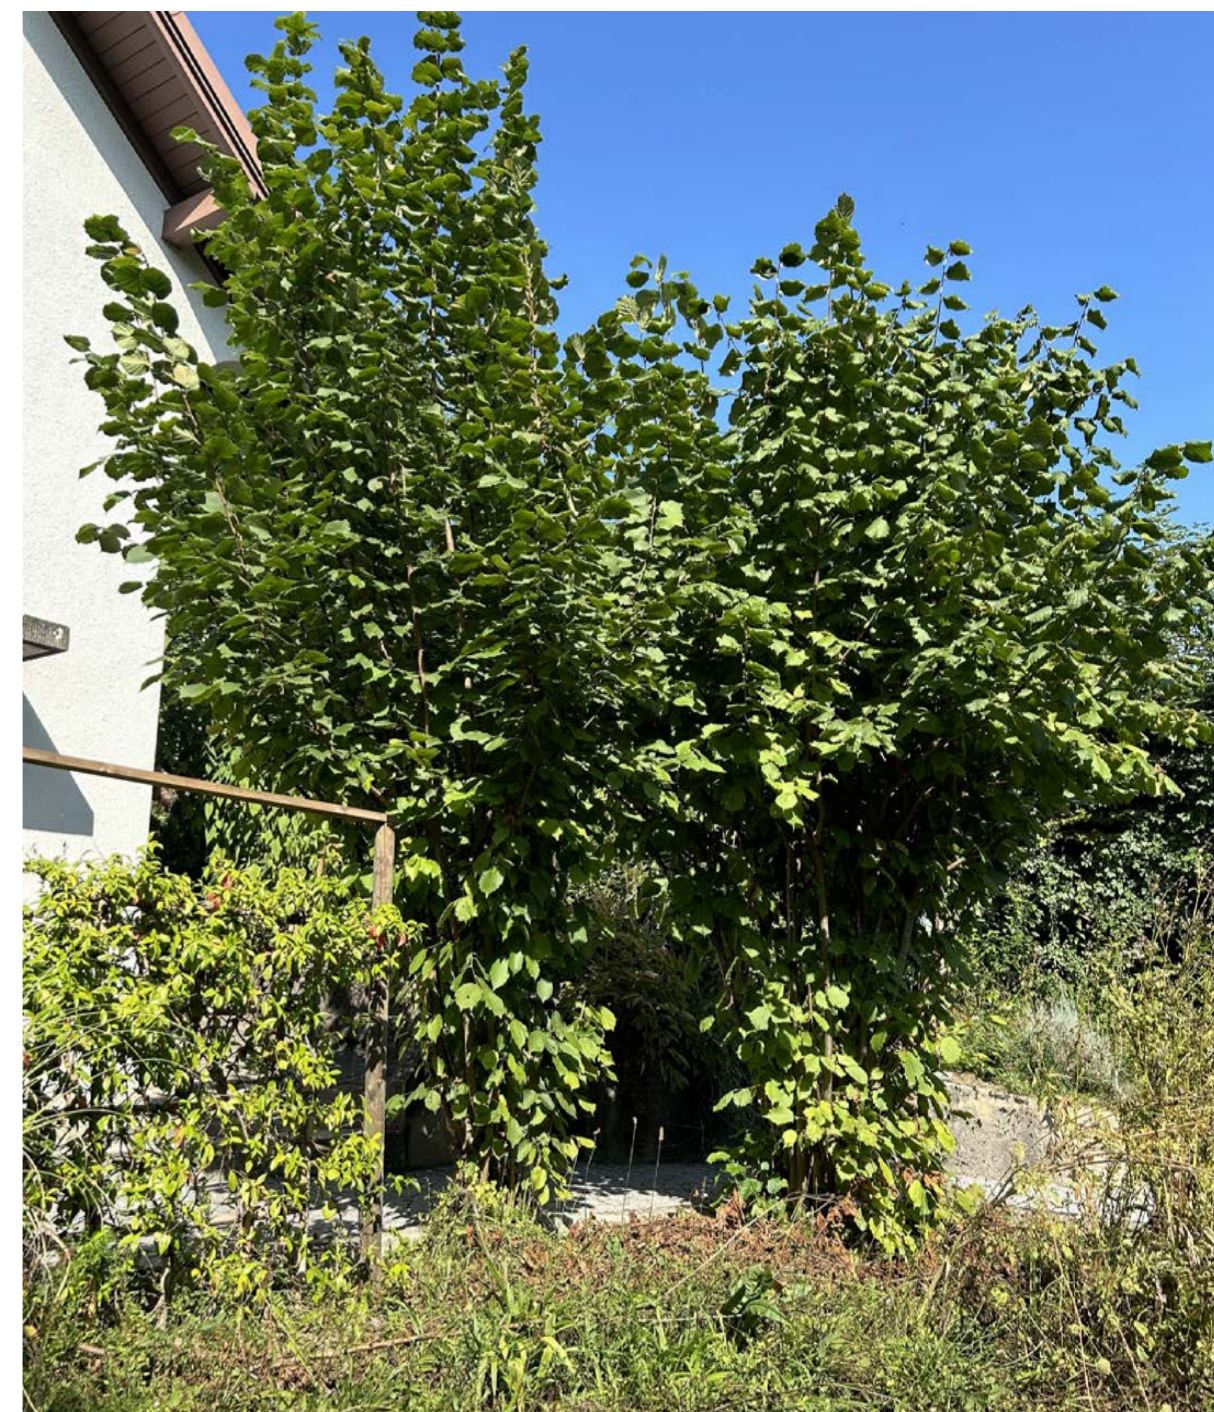
G. Coryllus avelana - Noisetier commun

Diagnostic : 2 jeunes arbres en pleine croissance ayant subis des tailles sévères.

Valeur USSP : 7

Préconisations : Arbres à conserver tout en contrôlant leur croissance car ils empiètent sur l'accès à la maison.
