**Rapport de repérage des matériaux et produit
Contenant de l'amiante**

«Expertise avant transformations»

RAPPORT N°A17/VD004btjy

**BÂTIMENT ECA 2449a et b
20, chemin du Bochet
1260 Nyon**

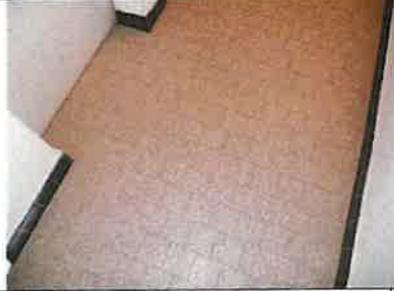
Corridor – chatterie : Carrelage au sol et plinthes en carreaux de grès posés au ciment. Pas d'amiante.

VI- Fiche d'identification N°1			
DESCRIPTION DU MATERIAU ET EMPLACEMENT : Sol grès et plintes posées au ciment		Date du repérage : 29.01.2017	
N° Sondage : 1	Etage : SOUS-SOL	Local : corridor – chatterie

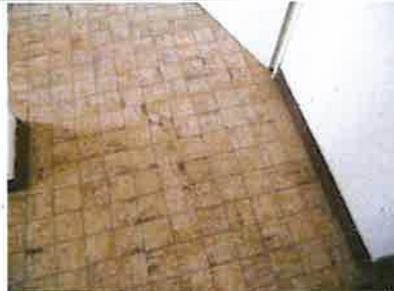
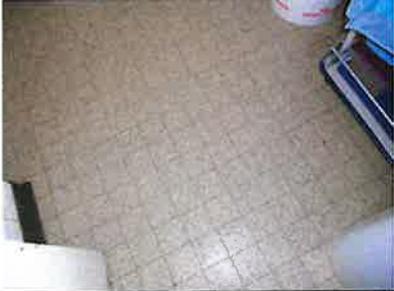
Réception – corridor – soins : Carrelage au sol et plinthes en carreaux de grès posés au ciment. Pas d'amiante.

VI- Fiche d'identification N°3			
DESCRIPTION DU MATERIAU ET EMPLACEMENT : Sol grès et plintes posées au ciment		Date du repérage : 29.01.2017	
N° Sondage : 3	Etage : REZ	Local : Réception – corridor – soins –wc 1&2 - fourrière

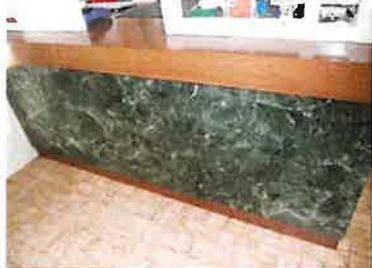
Réception : Panneaux de marbre comptoir posés au ciment. Pas de remarques.

VI- Fiche d'identification N°4			
DESCRIPTION DU MATERIAU ET EMPLACEMENT : Plaques de marbre posées au ciment pas d'amiante		Date du repérage : 29.01.2017	
N° Sondage : 4	Etage : REZ	Local : réception

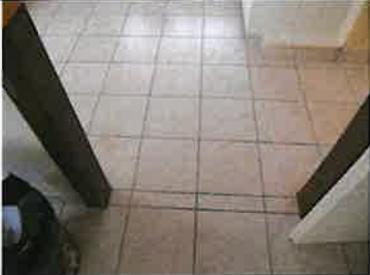
Séjour-cuisine-bain : Carrelage au sol (analyse laboratoire) Pas d'amiante.

VI- Fiche d'identification N°5			
DESCRIPTION DU MATERIAU ET EMPLACEMENT : Colle carrelage pas d'amiante		Date du repérage : 29.01.2017	
N° Sondage : 5	Etage : REZ	Local : cuisine – séjour – bain

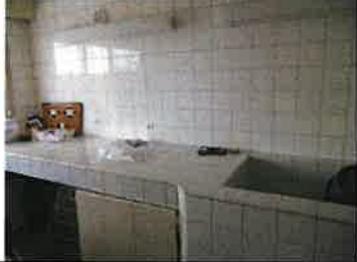
VI- Fiche d'identification N°8			
DESCRIPTION DU MATERIAU ET EMPLACEMENT : Colle faïence AMIANTE		Date du repérage : 29.01.2017	
N° Sondage : NFA4	Etage : REZ	Local : Soins préparation cuisine

Intact, non endommagé	<input checked="" type="checkbox"/> 0	
	Vitrifié, confiné	<input type="checkbox"/> -1	
1c) Influences extérieures	Vibrations, flux d'air, changement de température, usure mécanique	<input type="checkbox"/> 1	
	Aucune influence extérieure	<input checked="" type="checkbox"/> 0

Soins - Cuisine : **Colle faïence murs contenant de l'amiante (analyse laboratoire), Entreprise spécialisée requise, en cas de travaux. Aucune intervention n'est prévue dans ces locaux**

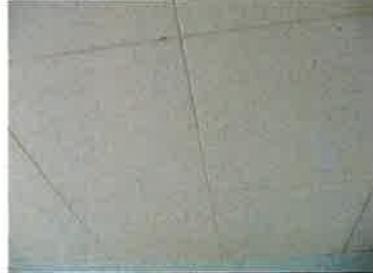
VI- Fiche d'identification N°9			
DESCRIPTION DU MATERIAU ET EMPLACEMENT : Plaques pavatex peintes aux plafonds pas d'amiante		Date du repérage : 29.01.2017	
N° Sondage : 9	Etage : REZ	Local : tous

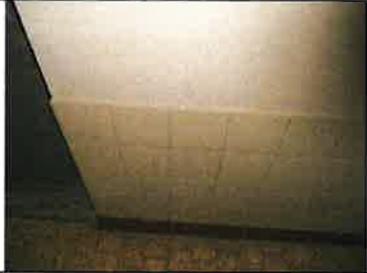
VI- Fiche d'identification N°10			
DESCRIPTION DU MATERIAU ET EMPLACEMENT : Colle faïence AMIANTE		Date du repérage : 29.01.2017	
N° Sondage : NFA5	Etage : REZ	Local : fourrière

Vitrifié, confiné	<input type="checkbox"/> -1	
1c) Influences extérieures	Vibrations, flux d'air, changement de température, usure mécanique	<input type="checkbox"/> 1	
	Aucune influence extérieure	<input checked="" type="checkbox"/> 0

Colle faïence murs contenant de l'amiante (analyse laboratoire), **Entreprise spécialisée requise, en cas de travaux. Aucune intervention n'est prévue dans ces locaux**

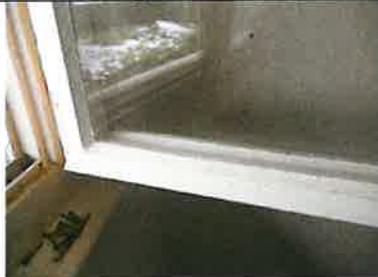
Les mastic de fenêtre (façade ouest) contiennent de l'amiante

VI- Fiche d'identification N°11			
DESCRIPTION DU MATERIAU ET EMPLACEMENT : Mastics de fenêtres AMIANTE		Date du repérage : 29.01.2017	
N° Sondage : NFA6	Etage : REZ	Facade sud

Vitrifié, confiné	<input type="checkbox"/> -1	
1c) Influences extérieures	Vibrations, flux d'air, changement de température, usure mécanique	<input checked="" type="checkbox"/> 1	
	Aucune influence extérieure	<input type="checkbox"/> 0

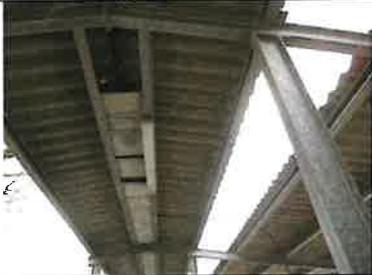
Plaques Eternit ondulées posées après 1991. Pas d'amiante

VI- Fiche d'identification N°13			
DESCRIPTION DU MATERIAU ET EMPLACEMENT : Plaques Eternit ondulées posées après 1991 pas d'amiante		Date du repérage : 29.01.2017	
N° Sondage : 13	TOITURE	Local : fourrière

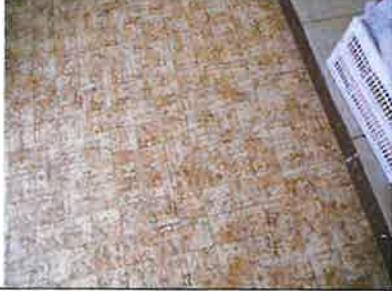
Chatterie : Carrelage au sol et plinthes en carreaux de grès posés au ciment. Ou carrelage refait après 1991
Pas d'amiante.

VI- Fiche d'identification N°14			
DESCRIPTION DU MATERIAU ET EMPLACEMENT : Sol grès et plintes posées au ciment		Date du repérage : 29.01.2017	
N° Sondage : 14	Etage : REZ	Local : Chatterie ECA 2449b

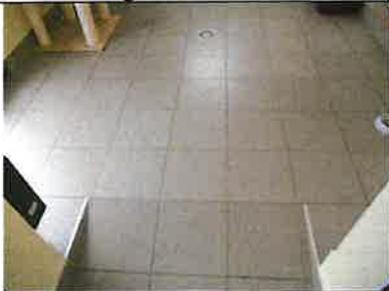
VI- Fiche d'identification N°15			
DESCRIPTION DU MATERIAU ET EMPLACEMENT : Carrelage posé après 2000 Pas d'amiante		Date du repérage : 29.01.2017	
N° Sondage : 15	Etage : REZ	Local : Chatterie ECA 2449b
