Ville de Nyon  
Rapport n° 246.645.01

**Diagnostic Amiante**  
EXPERTISE AVANT TRAVAUX  
Mai 2013

Château 10  
Place du Château 10  
1260 Nyon

L'expertise amiante de type avant travaux du bâtiment n° 246.645, Château 10, sis à Place du Château 10, 1260 Nyon, a été effectuée le 15 mai 2013.

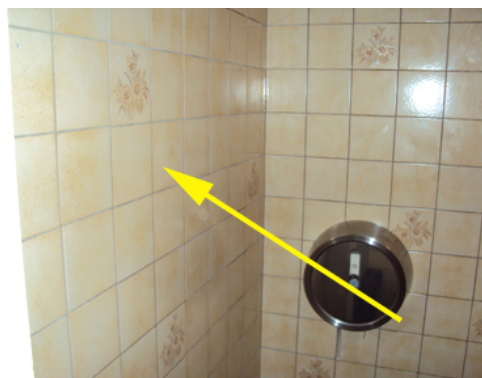
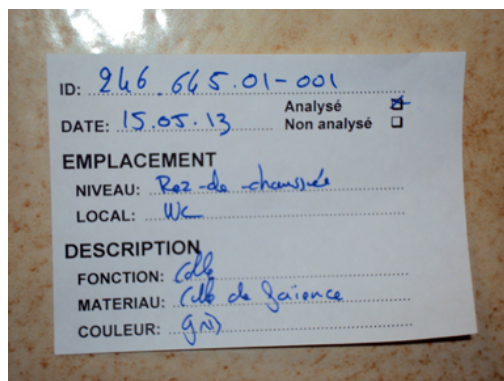
Matériau : 001

**Identification:** 246.645.01-001  
**Niveau:** Rez-de-chaussée  
**Local:** WC  
**Fonction:** Colle  
**Matériau:** Colle de faïence  
**Couleur:** Gris  
**Résultat analyse:** Amiante non détecté

**Code:** ○ ●  
**Degré d'urgence:** Néant

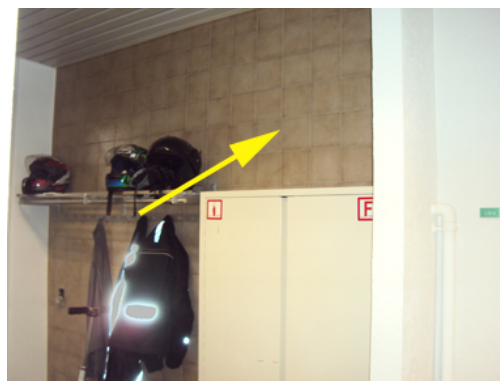
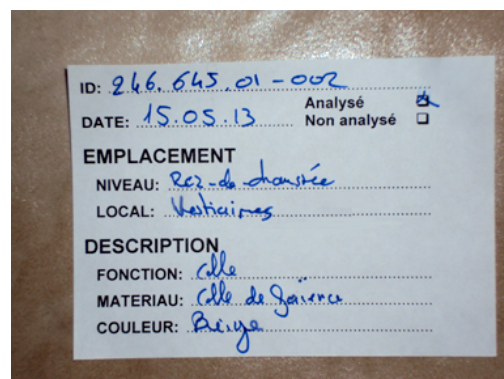
Matériau : 002

**Identification:** 246.645.01-002  
**Niveau:** Rez-de-chaussée  
**Local:** Vestiaires  
**Fonction:** Colle  
**Matériau:** Colle de faïence  
**Couleur:** Beige  
**Résultat analyse:** Amiante non détecté

**Code:** ○ ●  
**Degré d'urgence:** Néant

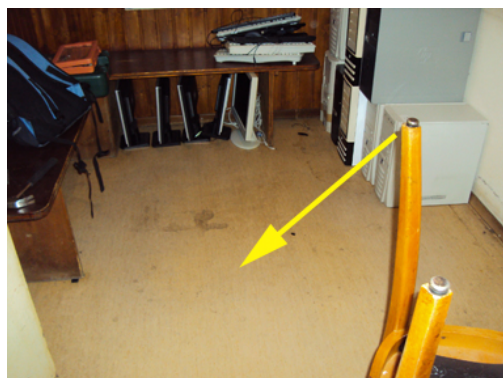
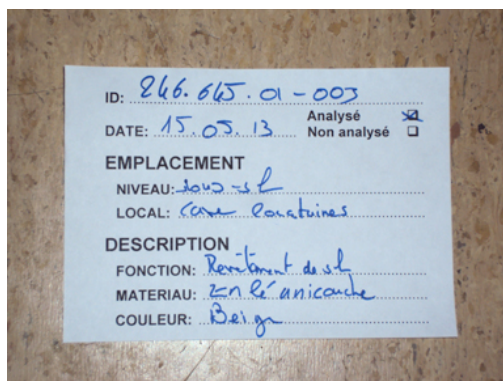
Matériau : 003

**Identification:** 246.645.01-003  
**Niveau:** Sous-sol  
**Local:** Cave locataires  
**Fonction:** Revêtement de sol  
**Matériau:** En lé unicouche  
**Couleur:** Beige  
**Résultat analyse:** Amiante non détecté

**Code:** ○ ●  
**Degré d'urgence:** Néant

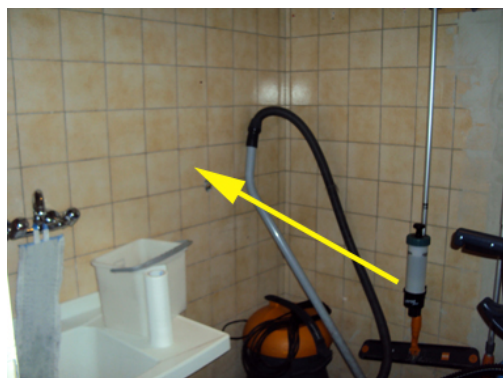
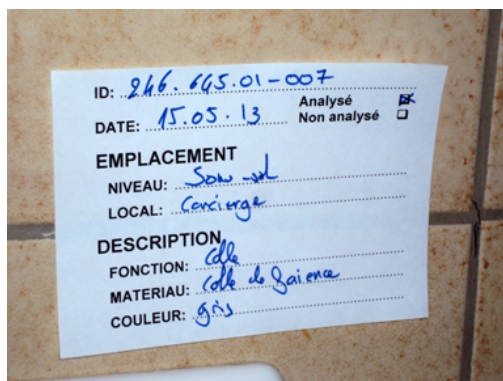
**Identification:** 246.645.01-007  
**Niveau:** Sous-sol  
**Local:** Concierge  
**Fonction:** Colle  
**Matériau:** Colle de faïence  
**Couleur:** Gris  
**Résultat analyse:** Amiante non détecté

**Code:** ○ ●  
**Degré d'urgence:** Néant

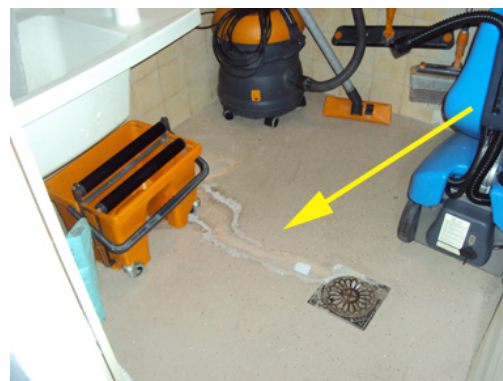
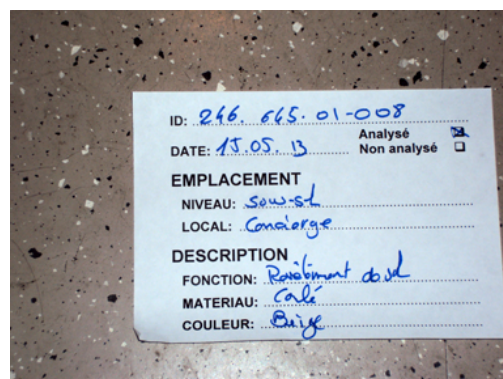
Matériau : 008

**Identification:** 246.645.01-008  
**Niveau:** Sous-sol  
**Local:** Concierge  
**Fonction:** Revêtement de sol  
**Matériau:** Coulé  
**Couleur:** Beige  
**Résultat analyse:** Amiante non détecté

**Code:** ○ ●  
**Degré d'urgence:** Néant

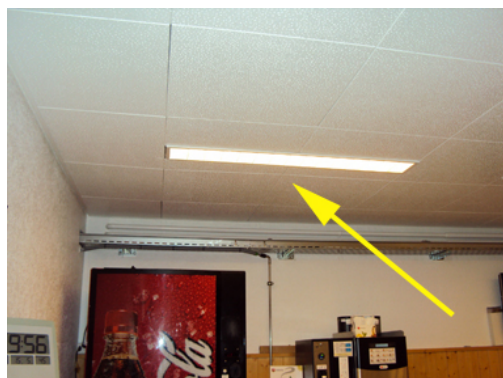
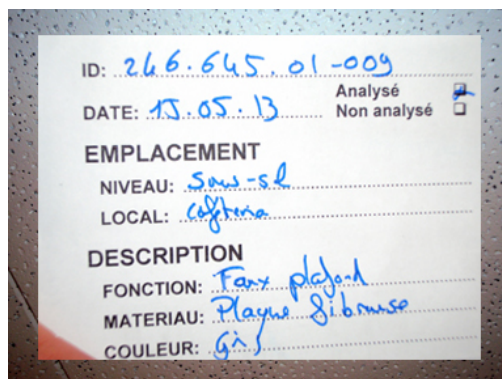
Matériau : 009

**Identification:** 246.645.01-009  
**Niveau:** Sous-sol  
**Local:** Cafétéria  
**Fonction:** Faux plafond  
**Matériau:** Plaque fibreuse  
**Couleur:** Gris  
**Résultat analyse:** Amiante non détecté

**Code:** ○ ●  
**Degré d'urgence:** Néant

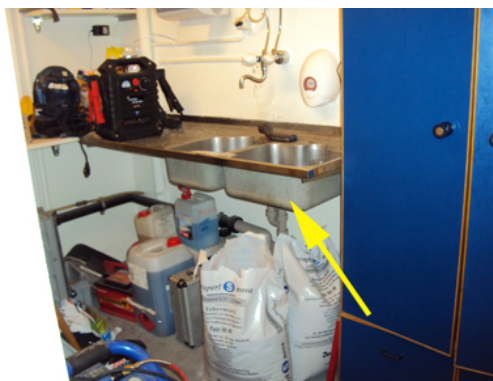
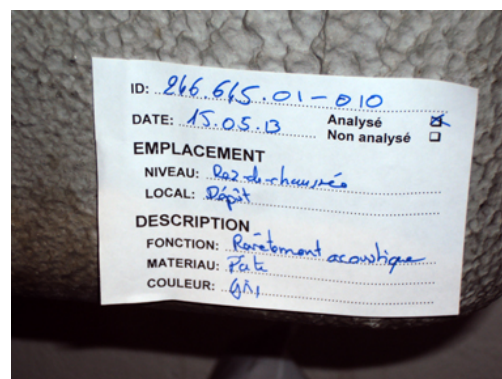
Matériau : 010

**Identification:** 246.645.01-010  
**Niveau:** Rez-de-chaussée  
**Local:** Dépôt  
**Fonction:** Revêtement acoustique  
**Matériau:** Pâte  
**Couleur:** Gris  
**Résultat analyse:** Amiante non détecté

**Code:** ○ ●  
**Degré d'urgence:** Néant

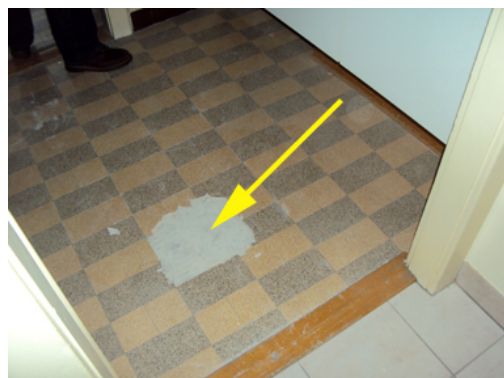
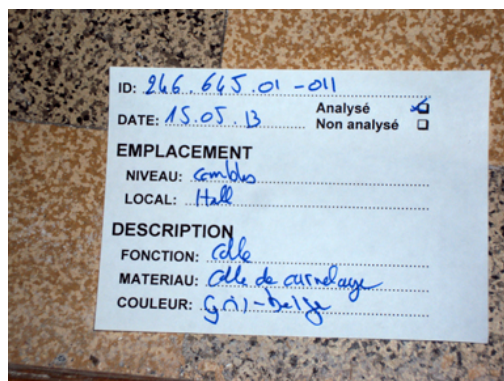
Matériau : 011

**Identification:** 246.645.01-011  
**Niveau:** Combles  
**Local:** Hall  
**Fonction:** Colle  
**Matériau:** Colle de carrelage  
**Couleur:** Gris-beige  
**Résultat analyse:** Amiante non détecté

**Code:** ○ ●  
**Degré d'urgence:** Néant

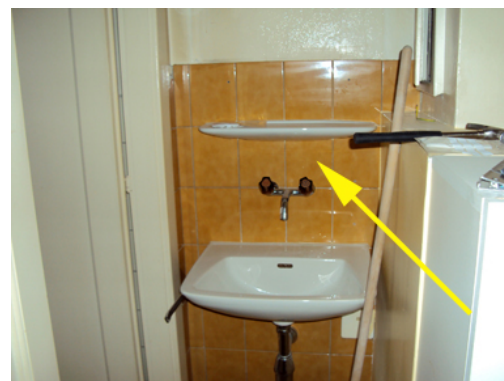
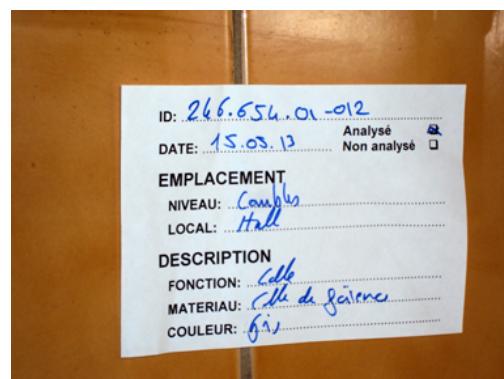
Matériau : 012

**Identification:** 246.645.01-012  
**Niveau:** Combles  
**Local:** Hall  
**Fonction:** Colle  
**Matériau:** Colle de faïence  
**Couleur:** Gris  
**Résultat analyse:** Amiante non détecté

**Code:** ○ ●  
**Degré d'urgence:** Néant

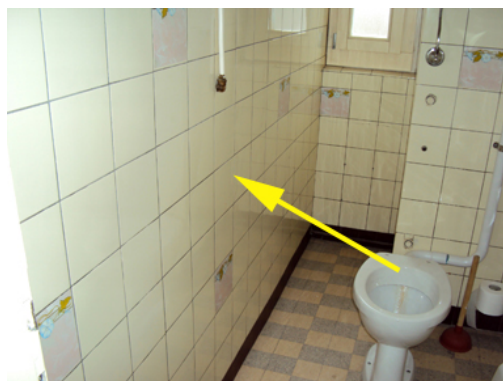
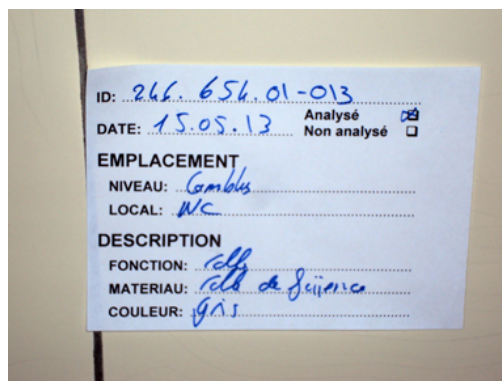
Matériau : 013

**Identification:** 246.645.01-013  
**Niveau:** Combles  
**Local:** WC  
**Fonction:** Colle  
**Matériau:** Colle de faïence  
**Couleur:** Gris  
**Résultat analyse:** Amiante non détecté

**Code:** ○ ●  
**Degré d'urgence:** Néant

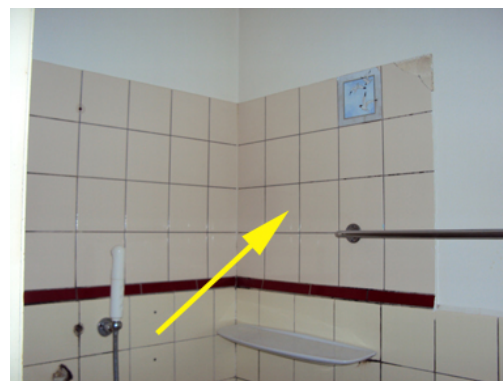
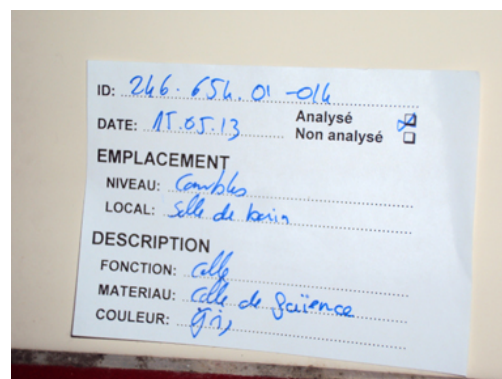
Matériau : 014

**Identification:** 246.645.01-014  
**Niveau:** Combles  
**Local:** Salle de bain  
**Fonction:** Colle  
**Matériau:** Colle de faïence  
**Couleur:** Gris  
**Résultat analyse:** Amiante non détecté

**Code:** ○ ●  
**Degré d'urgence:** Néant

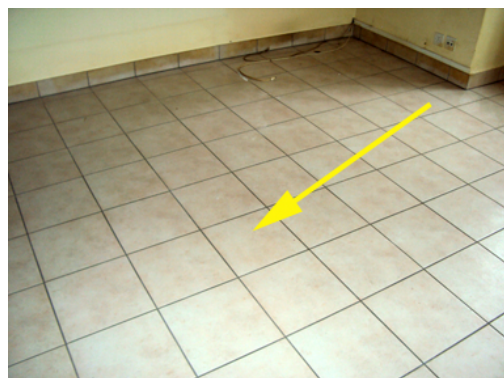
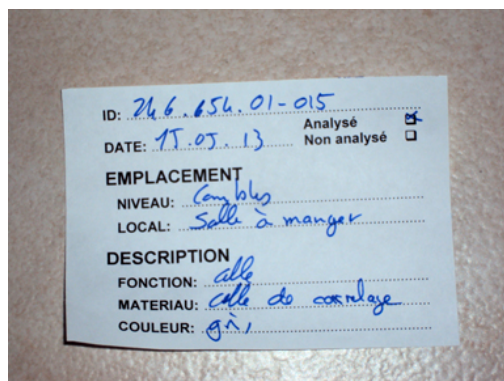
Matériau : 015

**Identification:** 246.645.01-015  
**Niveau:** Combles  
**Local:** Salle à manger  
**Fonction:** Colle  
**Matériau:** Colle de carrelage  
**Couleur:** Gris  
**Résultat analyse:** Amiante non détecté

**Code:** ○ ●  
**Degré d'urgence:** Néant

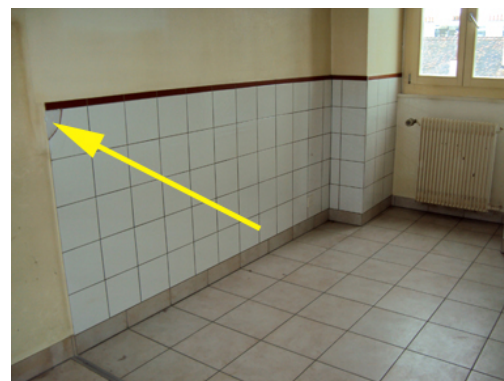
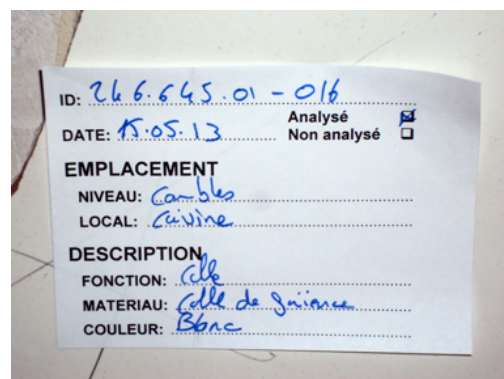
Matériau : 016

**Identification:** 246.645.01-016  
**Niveau:** Combles  
**Local:** Cuisine  
**Fonction:** Colle  
**Matériau:** Colle de faïence  
**Couleur:** Blanc  
**Résultat analyse:** Amiante non détecté

**Code:** ○ ●  
**Degré d'urgence:** Néant

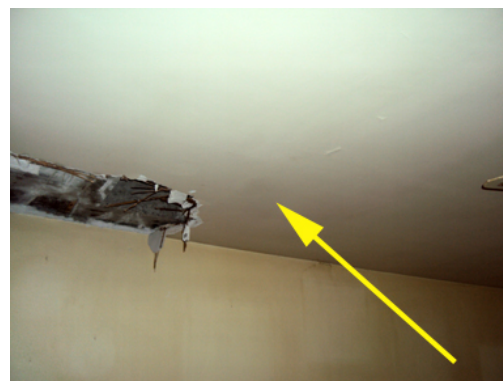
**Identification:** 246.645.01-018  
**Niveau:** Combles  
**Local:** Salle à manger  
**Fonction:** Revêtement de plafond  
**Matériau:** Plâtre  
**Couleur:** Blanc  
**Résultat analyse:** Amiante non détecté

**Code:** ○ ●  
**Degré d'urgence:** Néant

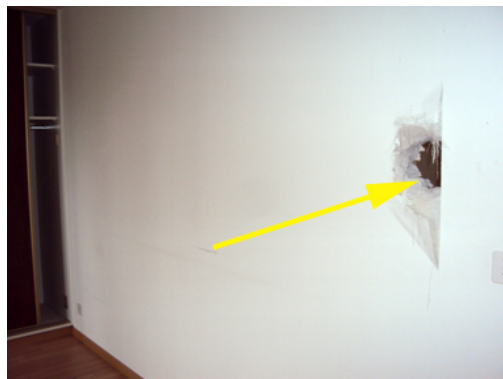
**Identification:** 246.645.01-019  
**Niveau:** Combles  
**Local:** Chambre  
**Fonction:** Revêtement de mur  
**Matériau:** Plâtre  
**Couleur:** Blanc  
**Résultat analyse:** Amiante non détecté

**Code:** ○ ●  
**Degré d'urgence:** Néant
