Transformation d'un bâtiment

Rue du Collège 18

RAPPORT DE DIAGNOSTIC AMIANTE

N° de DOSSIER 1903-5140

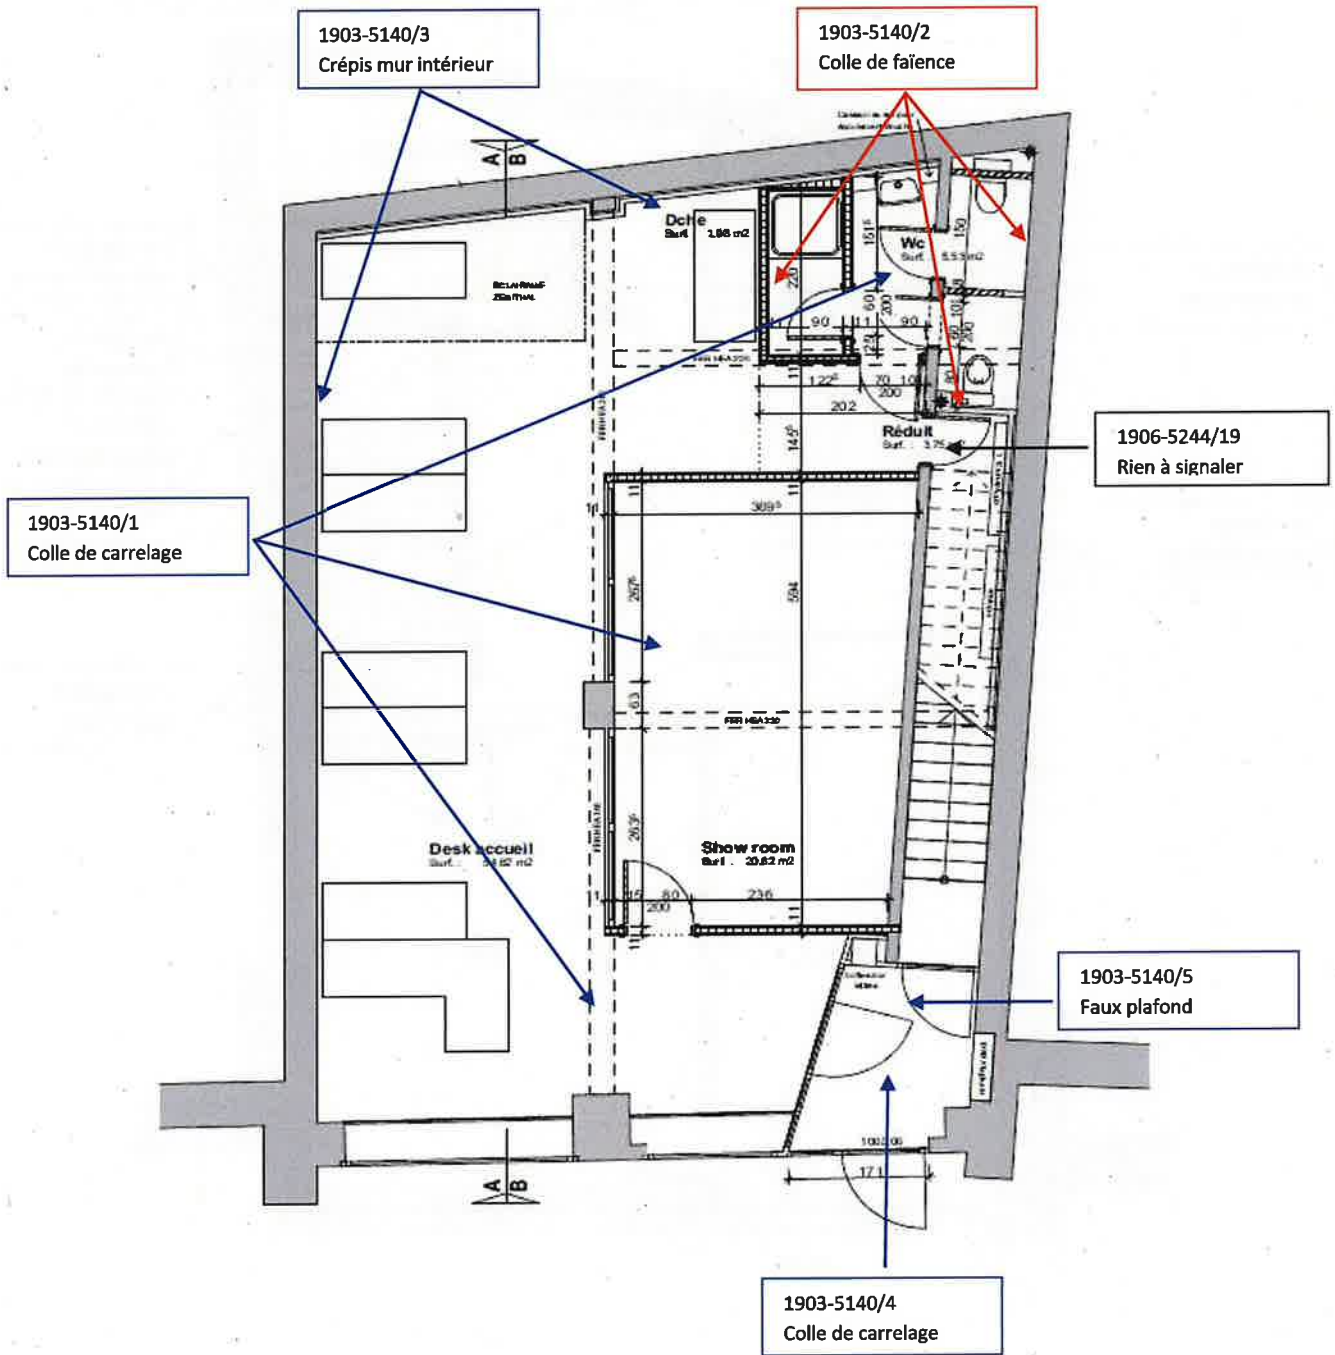
9 Annexe 1 : plans
Transformation d'un bâtiment Rez-de-chaussée

Référence échantillon	1903-5140/2	
Elément	Elément et description	Colle de faïence	
	Quantité approximative	25m ²	
	Plan/Croquis	1	
	Prélevé (O/N)	O	
Amiante	OUI	<input checked="" type="checkbox"/>	
	NON	<input type="checkbox"/>	
	MCA par défaut	<input type="checkbox"/>	
	MCA par analyse	<input checked="" type="checkbox"/>	
Date prochaine évaluation		2029

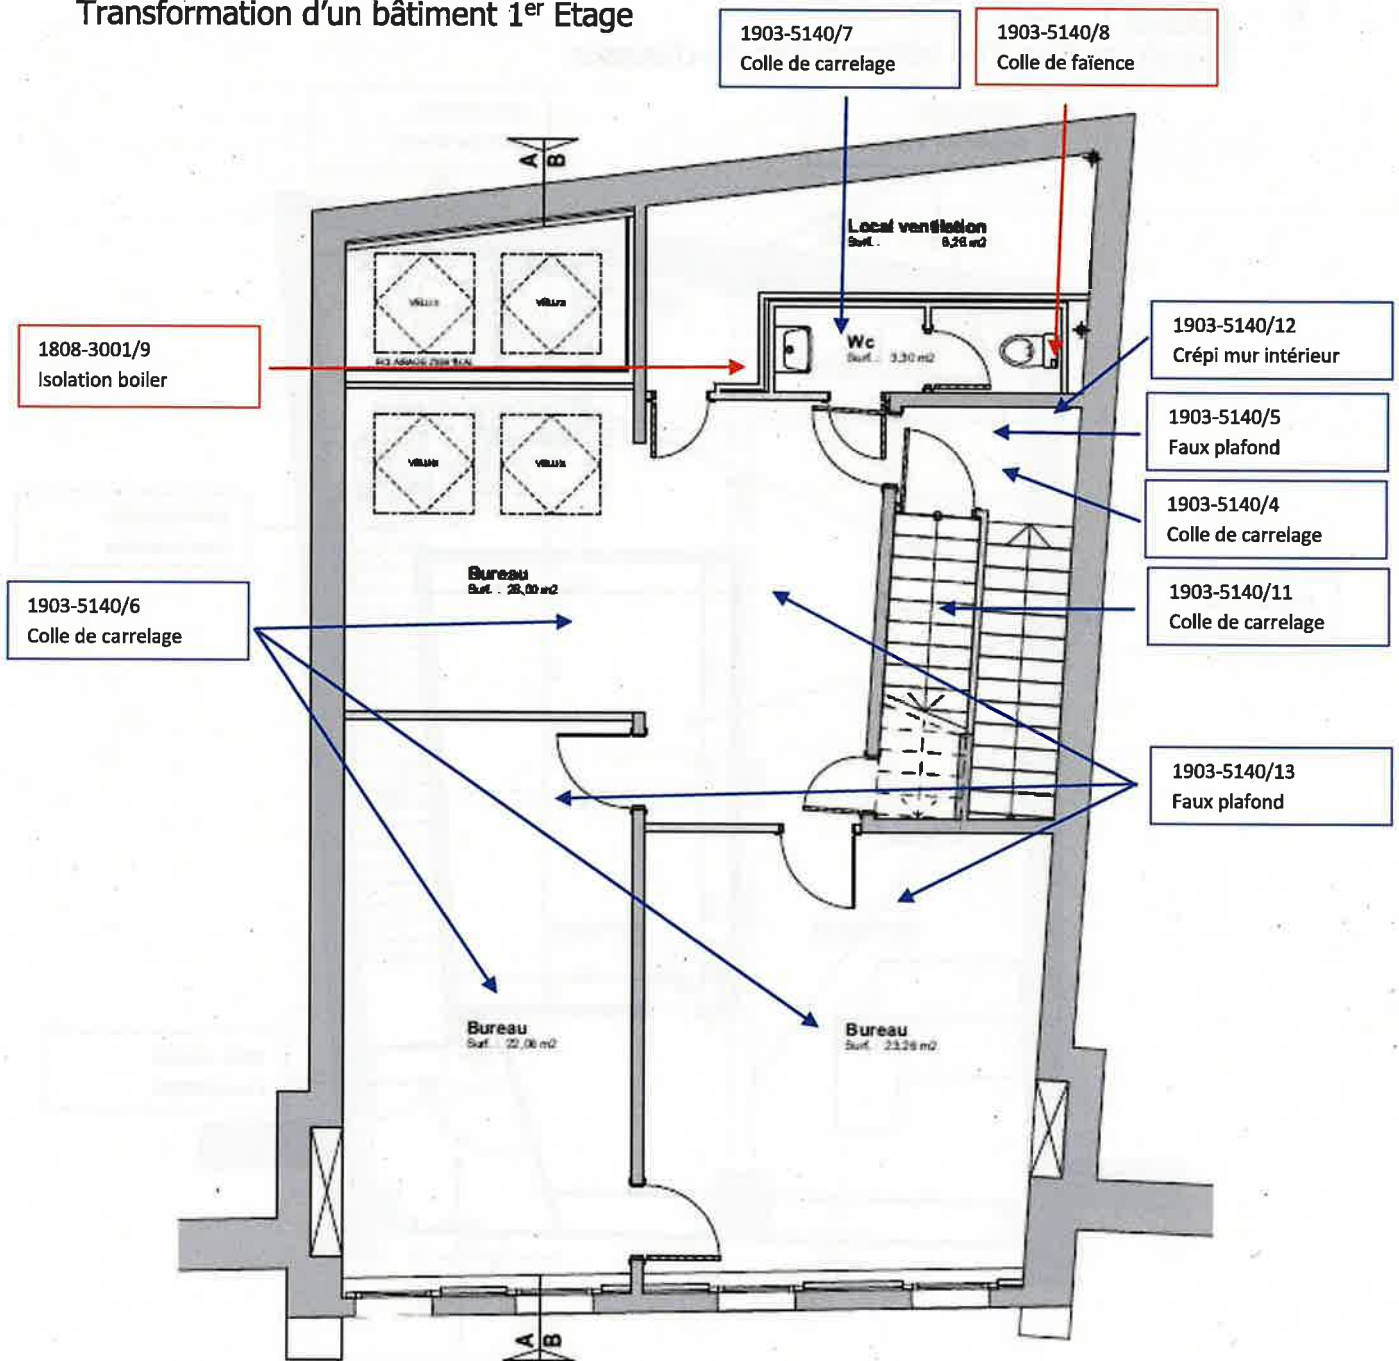
Transformation d'un bâtiment 1^{er} Etage

Localisation	Bâtiment, Etage, Local	1 ^{er} Etage WC	 
	Référence échantillon	1903-5140/8	
Elément	Elément et description	Colle de faïence	
	Quantité approximative	16m ²	
	Plan/Croquis	2	
	Prélevé (O/N)	O	
Amiante	OUI	<input checked="" type="checkbox"/>	
	NON	<input type="checkbox"/>	
	MCA par défaut	<input type="checkbox"/>	
	MCA par analyse	<input checked="" type="checkbox"/>	
	Date prochaine évaluation	2029

Référence échantillon	1903-5140/9	
Elément	Elément et description	Isolation boiler	
	Quantité approximative	1pièces	
	Plan/Croquis	2	
	Prélevé (O/N)	N	
Amiante	OUI	<input checked="" type="checkbox"/>	
	NON	<input type="checkbox"/>	
	MCA par défaut	<input checked="" type="checkbox"/>	
	MCA par analyse	<input type="checkbox"/>	
	Date prochaine évaluation	2024

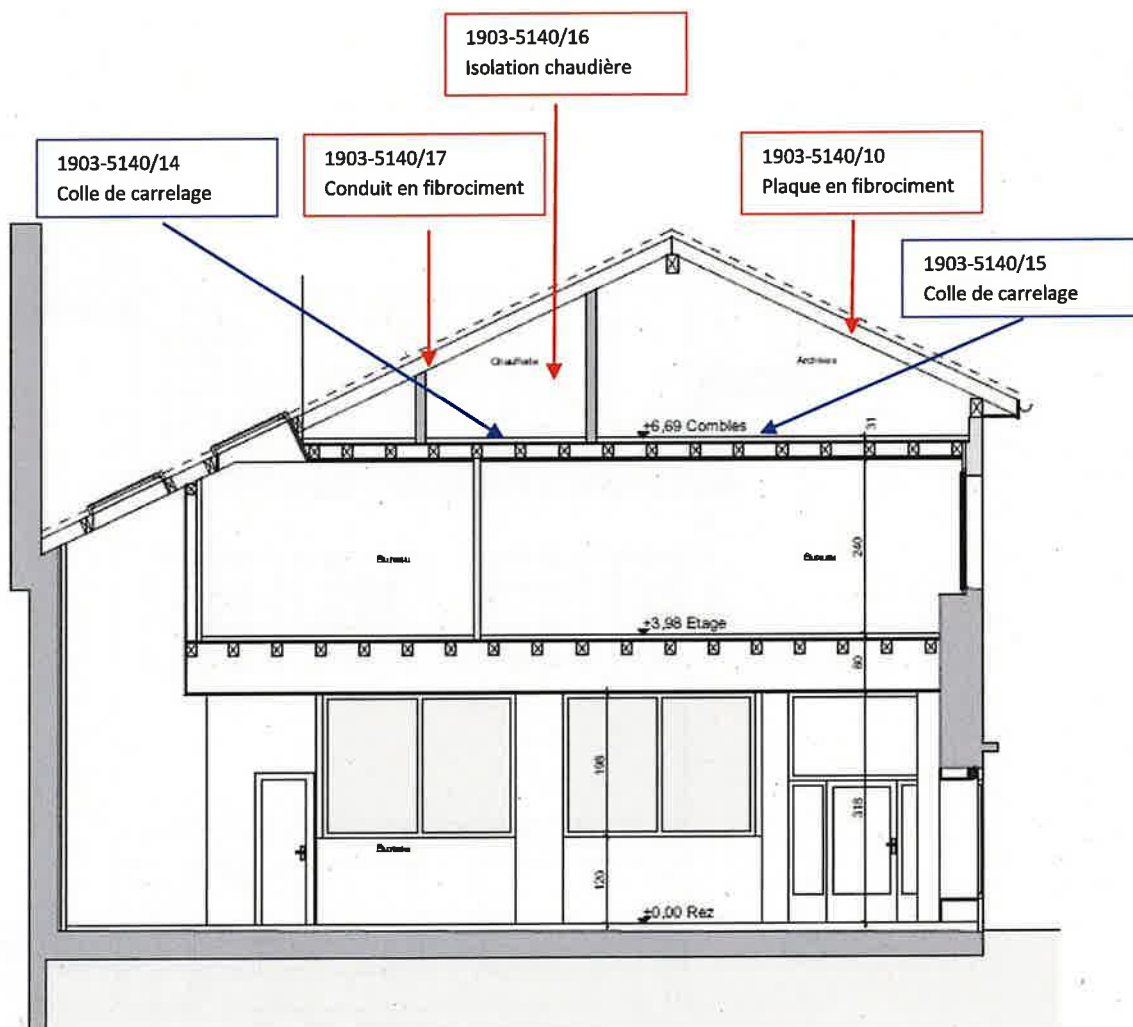
Transformation d'un bâtiment combles

Référence échantillon	1903-5140/10	
Élément	Élément et description	Plaque en fibrociment	
	Quantité approximative	95m ²	
	Plan/Croquis	3	
	Prélevé (O/N)	N	
Amiante	OUI	<input checked="" type="checkbox"/>	
	NON	<input type="checkbox"/>	
	MCA par défaut	<input type="checkbox"/>	
	MCA par analyse	<input checked="" type="checkbox"/>	
	Date prochaine évaluation	2024

Localisation	Bâtiment, Etage, Local	Combles	 
	Référence échantillon	1903-5140/16	
Elément	Elément et description	Isolation chaudière	
	Quantité approximative	1 pièces	
	Plan/Croquis	3	
	Prélevé (O/N)	N	
Amiante	OUI	<input checked="" type="checkbox"/>	
	NON	<input type="checkbox"/>	
	MCA par défaut	<input checked="" type="checkbox"/>	
	MCA par analyse	<input type="checkbox"/>	
Date prochaine évaluation		2024

Référence échantillon	1903-5140/17	
Élément	Élément et description	Conduit en fibrociment	
	Quantité approximative	1 pièces	
	Plan/Croquis	3	
	Prélevé (O/N)	N	
Amiante	OUI	<input checked="" type="checkbox"/>	
	NON	<input type="checkbox"/>	
	MCA par défaut	<input checked="" type="checkbox"/>	
	MCA par analyse	<input type="checkbox"/>	
	Date prochaine évaluation	2024

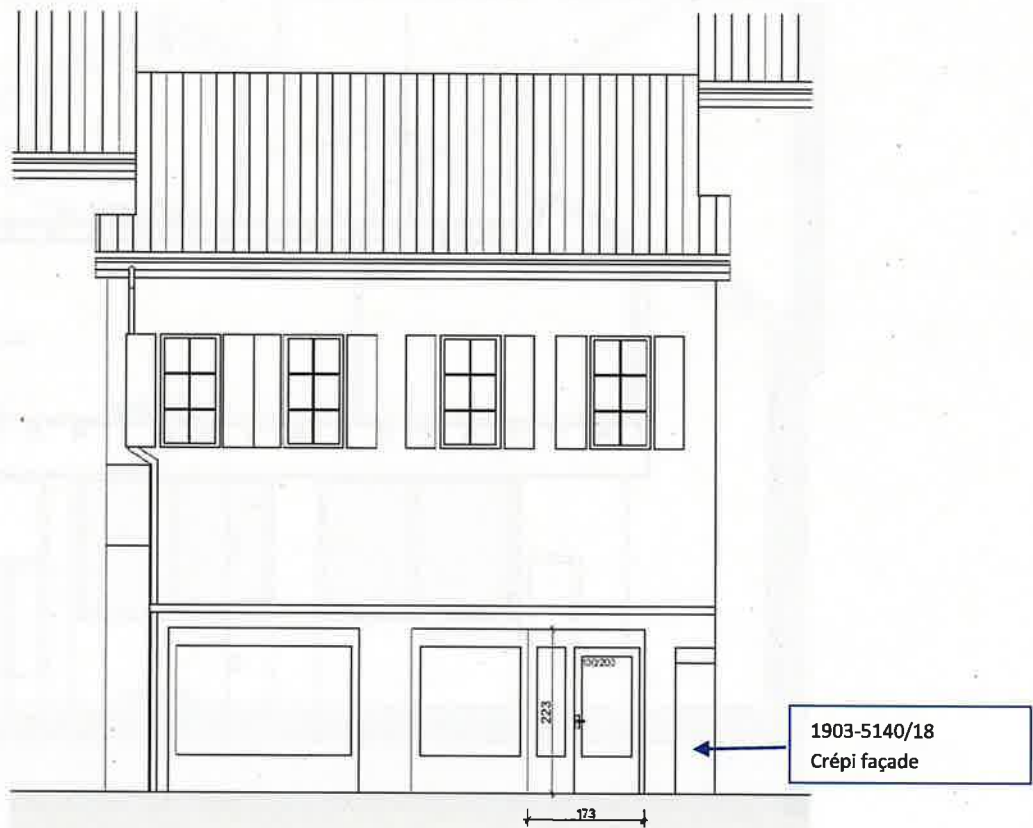
Transformation d'un bâtiment façade

Etage	Lieu/Local	Description du matériau ou de l'élément et quantité (nb d'éléments, surface, etc.)	Sondage n°	Type matériaux (F/C/FP/FA/SOL/NFA)	Fiche d'identification	Plan/Croquis n°	Prélevé (O/N)	Présence d'amiante (A/N/R)	MCA par défaut/Par analyse (LAB/DEF)	Code grille	Taux de FAR/m³ si VDI (A/B/C)	Risque de libération d'amiante (< 1 à ≥4)	Risque pour les occupants (I/II/III)	Prochain contrôle des MCA	Remarques
1 ^{er} Etage	Cuisine	Colle de carrelage	14	NFA		3	O		LAB						
1 ^{er} Etage	Salle de conférence	Colle de carrelage (sous parquet)	15	NFA		3	O		LAB						
Combles	Salle de café (chaudière)	Isolation	16	FA		3	N	A	DEF		A	2	II	06.2024	
Combles	Salle de café	Conduit en fibrociment (sortie ventilation)	17	NFA		3	O	A	DEF		A	2	II	06.2024	
Etage	Façade	Crépi extérieur	18	NFA		4	O		LAB						
Rez-de-chaussée	Réduit	Rien à signaler	19	RAS
