Bâtiment concerné par l'expertise amiante
Numéro ECA : 1494a
Description du bâtiment : Habitation
Numéro Commune cantonal : 246
Numéro EGID : 812638
Rue : Ch. Monastier
Numéro de rue : 7
NPA, localité : 1260 Nyon
Coordonnées X : 2506975
Coordonnées Y : 1137805

Rapport de diagnostic des polluants

ID rapport	2024-07-001416
Version	1
Diagnostic partiel	Non
Type d'inspection	Avant travaux
Assainissement	Non
Date inspection	23.07.2024
Evaluation avec conditions	Non
Polluants	Amiante

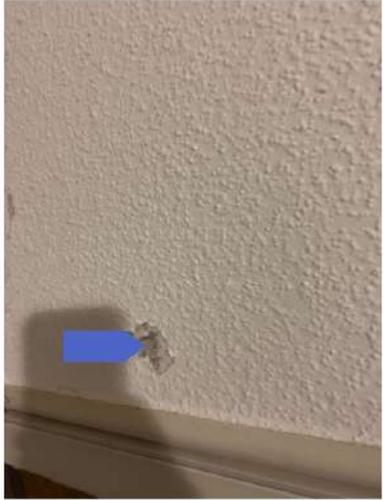
Fiche 5: Crépi intérieur - Mur

Localisation		Élément		Amiante	
ID plan	1er étage	ID élément	0005	Quantité approximative	
		Étage	1er étage	Évaluateur	Laboratoire
Local	Chambre	Échantillon prélevé	Oui	Contient de l'amiante	Négatif
		Type de matériau	NFA

Mesure d'assainissement à prendre					
-					
Filière d'élimination et conditionnement					
-					
Remarque					
Analogie avec les autres chambres du premier étage.

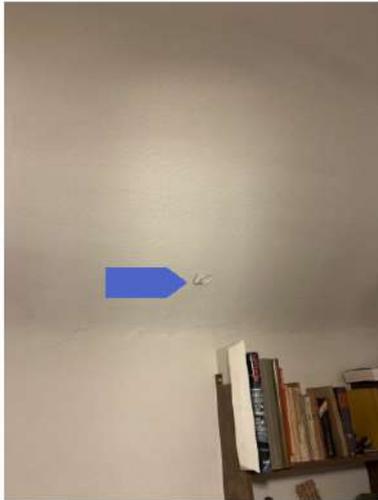
Fiche 6: Crépi intérieur - Plafond

Localisation		Élément		Amiante	
ID plan	1er étage	ID élément	0006	Quantité approximative	
		Étage	1er étage	Évaluateur	Laboratoire
Local	Chambre	Échantillon prélevé	Oui	Contient de l'amiante	Négatif
		Type de matériau	NFA

Mesure d'assainissement à prendre					
-					
Filière d'élimination et conditionnement					
-					
Remarque					
Analogie avec les autres chambres du premier étage.

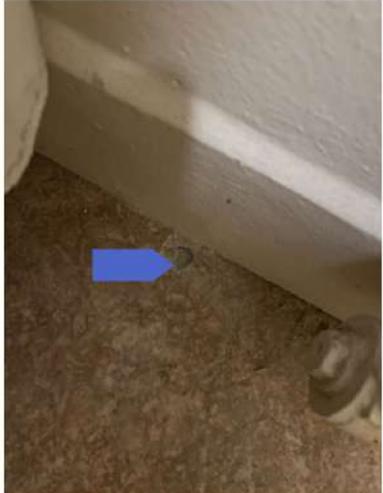
Fiche 11: Colle de carrelage

Localisation		Élément		Amiante	
ID plan	1er étage	ID élément	0011	Quantité approximative	
		Étage	1er étage	Évaluateur	Laboratoire
Local	Salle de bain	Échantillon prélevé	Oui	Contient de l'amiante	Négatif
		Type de matériau	NFA

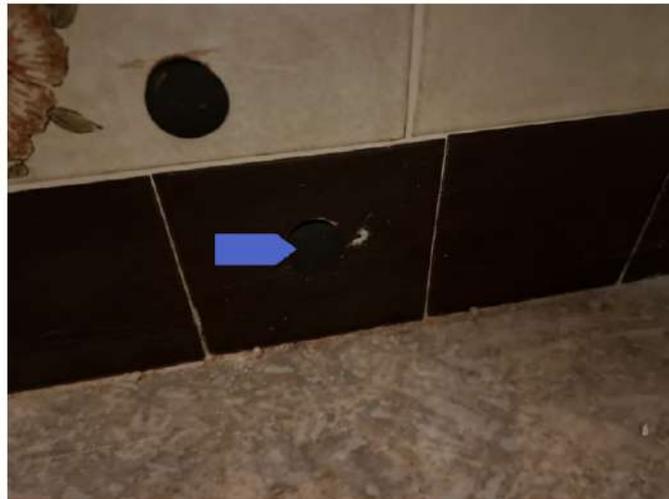
Fiche 12: Colle de plinthe

Localisation		Élément		Amiante	
ID plan	1er étage	ID élément	0012	Quantité approximative	
		Étage	1er étage	Évaluateur	Laboratoire
Local	Salle de bain	Échantillon prélevé	Oui	Contient de l'amiante	Négatif
		Type de matériau	NFA

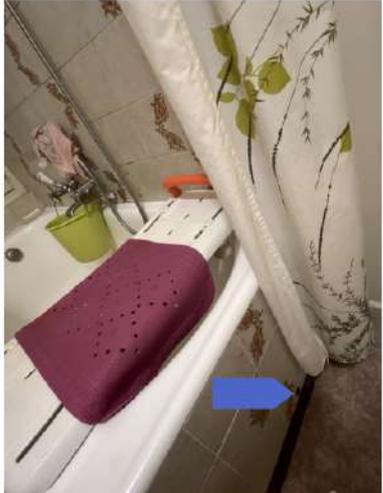
Fiche 13: Colle de faïence

Localisation		Élément		Amiante	
ID plan	1er étage	ID élément	0013	Quantité approximative	
		Étage	1er étage	Évaluateur	Laboratoire
Local	Salle de bain	Échantillon prélevé	Oui	Contient de l'amiante	Négatif
		Type de matériau	NFA

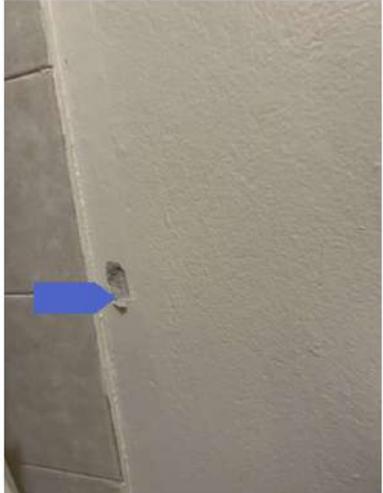
Fiche 14: Crépi intérieur - Mur

Localisation		Élément		Amiante	
ID plan	1er étage	ID élément	0014	Quantité approximative	
		Étage	1er étage	Évaluateur	Laboratoire
Local	Salle de bain	Échantillon prélevé	Oui	Contient de l'amiante	Négatif
		Type de matériau	NFA

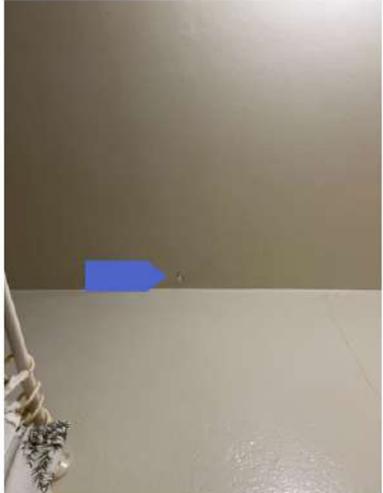
Fiche 15: Crépi intérieur - Plafond

Localisation		Élément		Amiante	
ID plan	1er étage	ID élément	0015	Quantité approximative	
		Étage	1er étage	Évaluateur	Laboratoire
Local	Salle de bain	Échantillon prélevé	Oui	Contient de l'amiante	Négatif
		Type de matériau	NFA

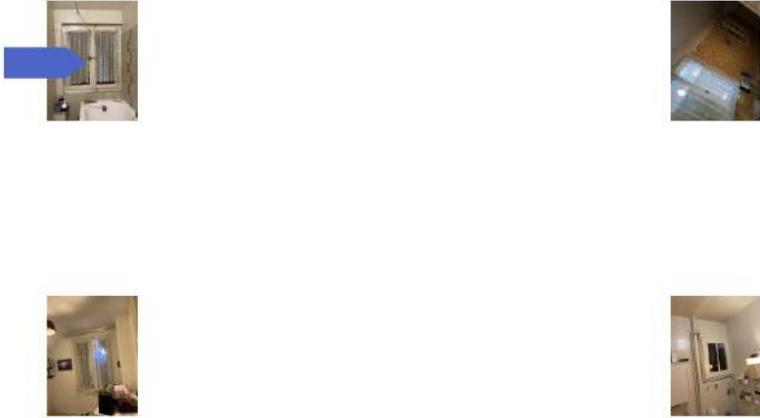
Fiche 16: Mastic de fenêtre

Localisation		Élément		Amiante	
ID plan	1er étage	ID élément	0016	Quantité approximative	
		Étage	1er étage	Évaluateur	Laboratoire
Local	Salle de bain	Échantillon prélevé	Oui	Contient de l'amiante	Négatif
		Type de matériau	NFA

Mesure d'assainissement à prendre					
-					
Filière d'élimination et conditionnement					
-					
Remarque					
Analogie avec hall escalier et chambre.

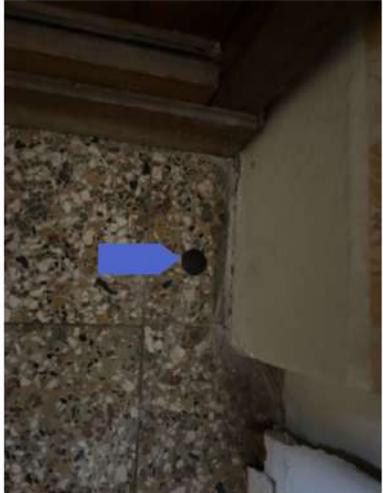
Fiche 17: Colle de carrelage

Localisation		Élément		Amiante	
ID plan	RDC	ID élément	0017	Quantité approximative	
		Étage	Rez-de-chaussée	Évaluateur	Laboratoire
Local	Hall	Échantillon prélevé	Oui	Contient de l'amiante	Négatif
		Type de matériau	NFA

Mesure d'assainissement à prendre					
-					
Filière d'élimination et conditionnement					
-					
Remarque					
Analogie avec entrée sous sol

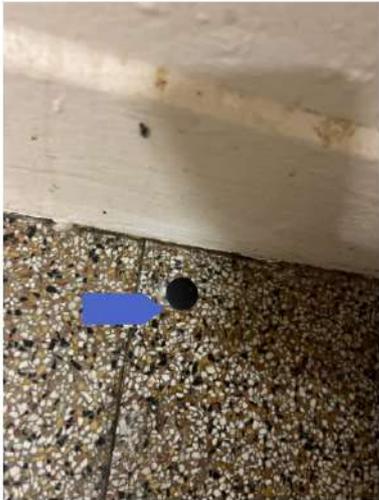
Fiche 18: Colle de carrelage

Localisation		Élément		Amiante	
ID plan	RDC	ID élément	0018	Quantité approximative	
		Étage	Rez-de-chaussée	Évaluateur	Laboratoire
Local	Cuisine	Échantillon prélevé	Oui	Contient de l'amiante	Négatif
		Type de matériau	NFA

Mesure d'assainissement à prendre					
-					
Filière d'élimination et conditionnement					
-					
Remarque					
Analogie salle de bain

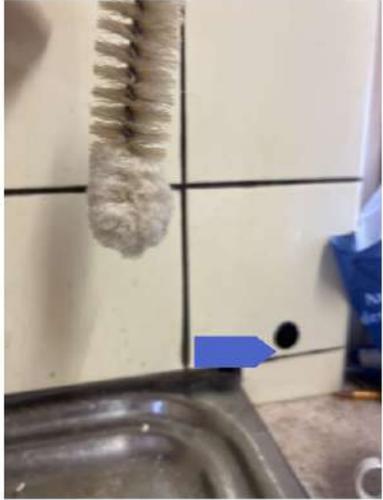
Fiche 19: Colle de faïence

Localisation		Élément		Amiante	
ID plan	RDC	ID élément	0019	Quantité approximative	
		Étage	Rez-de-chaussée	Évaluateur	Laboratoire
Local	Cuisine	Échantillon prélevé	Oui	Contient de l'amiante	Négatif
		Type de matériau	NFA

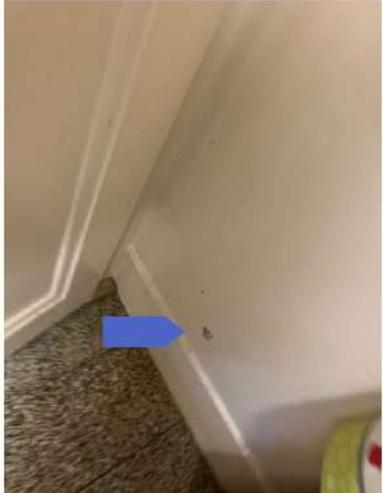
Fiche 20: Crépi intérieur - Mur

Localisation		Élément		Amiante	
ID plan	RDC	ID élément	0020	Quantité approximative	
		Étage	Rez-de-chaussée	Évaluateur	Laboratoire
Local	Cuisine	Échantillon prélevé	Oui	Contient de l'amiante	Négatif
		Type de matériau	NFA

Mesure d'assainissement à prendre					
-					
Filière d'élimination et conditionnement					
-					
Remarque					
Analogie avec salle de bain.

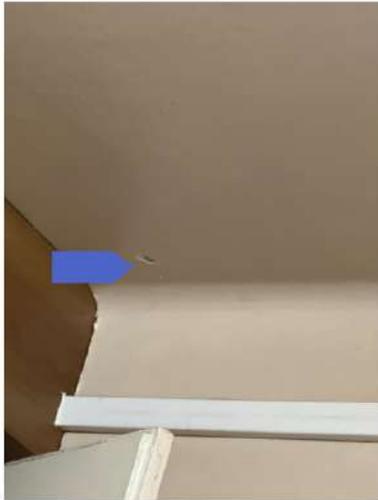
Fiche 21: Crépi intérieur - Plafond

Localisation		Élément		Amiante	
ID plan	RDC	ID élément	0021	Quantité approximative	
		Étage	Rez-de-chaussée	Évaluateur	Laboratoire
Local	Cuisine	Échantillon prélevé	Oui	Contient de l'amiante	Négatif
		Type de matériau	NFA

Mesure d'assainissement à prendre					
-					
Filière d'élimination et conditionnement					
-					
Remarque					
Analogie avec salle de bain.

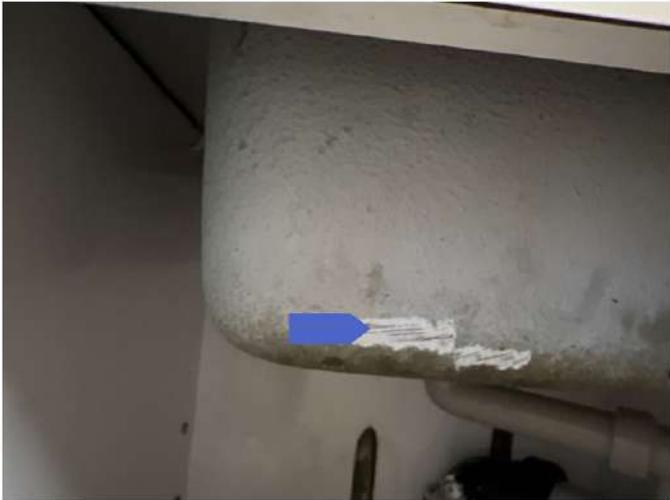
Fiche 22: Peinture sous évier

Localisation		Élément		Amiante	
ID plan	RDC	ID élément	0022	Quantité approximative	
		Étage	Rez-de-chaussée	Évaluateur	Laboratoire
Local	Cuisine	Échantillon prélevé	Oui	Contient de l'amiante	Négatif
		Type de matériau	NFA

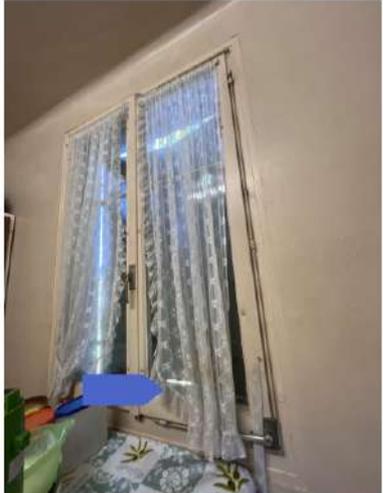
Fiche 23: Mastic de fenêtre

Localisation		Élément		Amiante	
ID plan	RDC	ID élément	0023	Quantité approximative	
		Étage	Rez-de-chaussée	Évaluateur	Laboratoire
Local	Cuisine	Échantillon prélevé	Oui	Contient de l'amiante	Négatif
		Type de matériau	NFA

Mesure d'assainissement à prendre					
-					
Filière d'élimination et conditionnement					
-					
Remarque					
Analogie avec salle de bain et salon.

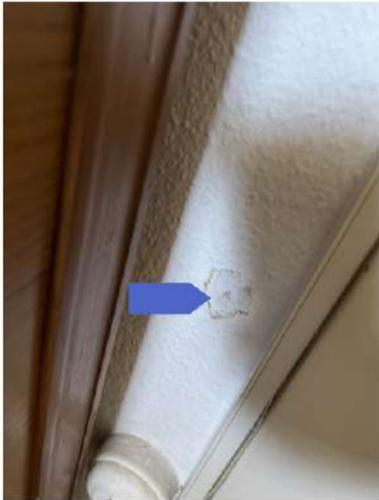
Fiche 24: Crépi intérieur - Mur

Localisation		Élément		Amiante	
ID plan	RDC	ID élément	0024	Quantité approximative	
		Étage	Rez-de-chaussée	Évaluateur	Laboratoire
Local	Salon	Échantillon prélevé	Oui	Contient de l'amiante	Négatif
		Type de matériau	NFA

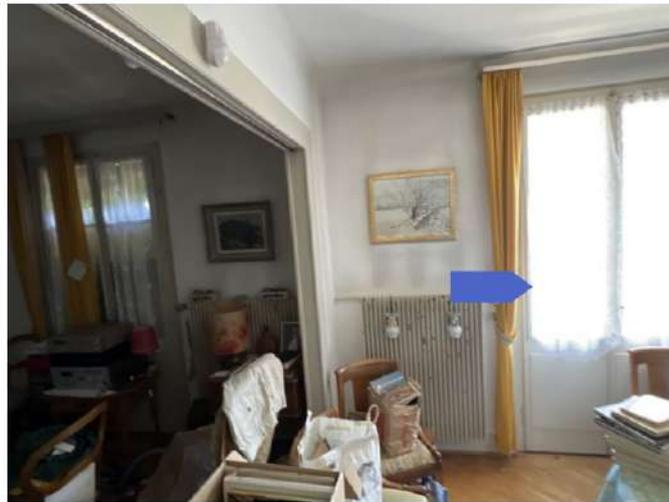
Fiche 25: Mastic de porte-fenêtre

Localisation		Élément		Amiante	
ID plan	RDC	ID élément	0025	Quantité approximative	
		Étage	Rez-de-chaussée	Évaluateur	Laboratoire
Local	Salon	Échantillon prélevé	Oui	Contient de l'amiante	Négatif
		Type de matériau	NFA

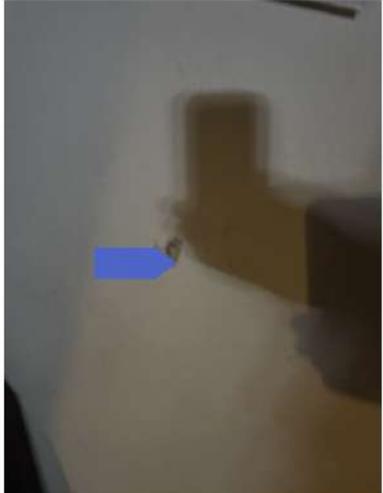
Fiche 27: Crépi intérieur - Mur

Localisation		Élément		Amiante	
ID plan	Sous-sol	ID élément	0027	Quantité approximative	
		Étage	Sous-sol	Évaluateur	Laboratoire
Local	Escalier	Échantillon prélevé	Oui	Contient de l'amiante	Négatif
		Type de matériau	NFA

Mesure d'assainissement à prendre					
-					
Filière d'élimination et conditionnement					
-					
Remarque					
Analogie avec cave buanderie et atelier

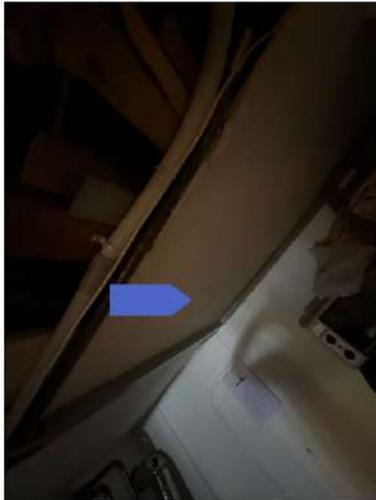
Fiche 28: Plaque de faux plafond

Localisation		Élément		Amiante	
ID plan	Sous-sol	ID élément	0028	Quantité approximative	
		Étage	Sous-sol	Évaluateur	Laboratoire
Local	Escalier	Échantillon prélevé	Oui	Contient de l'amiante	Négatif
		Type de matériau	FA

Mesure d'assainissement à prendre					
-					
Filière d'élimination et conditionnement					
-					
Remarque					
Analogie avec buanderie

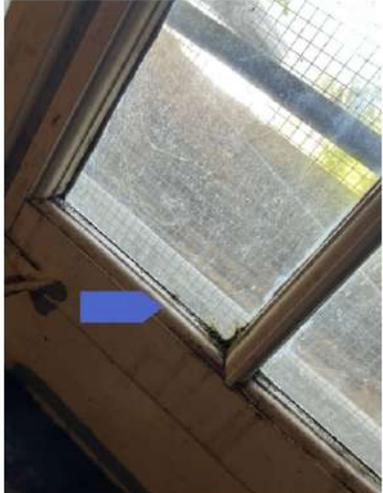
Fiche 30: Mastic de fenêtre

Localisation		Élément		Amiante	
ID plan	Sous-sol	ID élément	0030	Quantité approximative	
		Étage	Sous-sol	Évaluateur	Laboratoire
Local	Cave	Échantillon prélevé	Oui	Contient de l'amiante	Négatif
		Type de matériau	NFA

Mesure d'assainissement à prendre					
-					
Filière d'élimination et conditionnement					
-					
Remarque					
Analogie avec atelier et buanderie

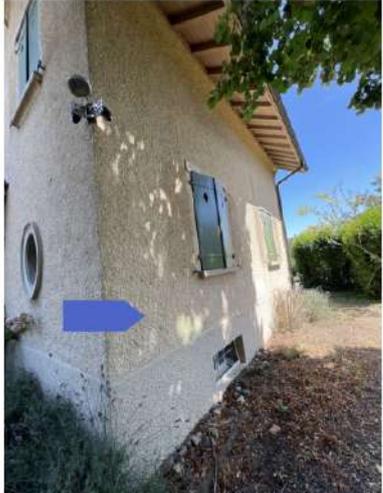
Fiche 32: Crépi extérieur - Façade

Localisation		Élément		Amiante	
ID plan	RDC	ID élément	0032	Quantité approximative	
		Étage	Rez-de-chaussée	Évaluateur	Laboratoire
Local	Façades	Échantillon prélevé	Oui	Contient de l'amiante	Négatif
		Type de matériau	NFA

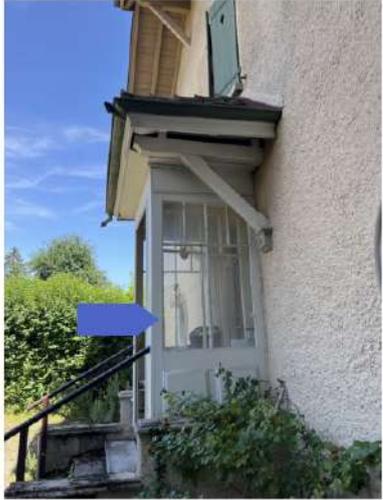
Fiche 33: Mastic de vitrage porche d'entrée

Localisation		Élément		Amiante	
ID plan	RDC	ID élément	0033	Quantité approximative	
		Étage	Rez-de-chaussée	Évaluateur	Laboratoire
Local	Façades	Échantillon prélevé	Oui	Contient de l'amiante	Négatif
		Type de matériau	NFA

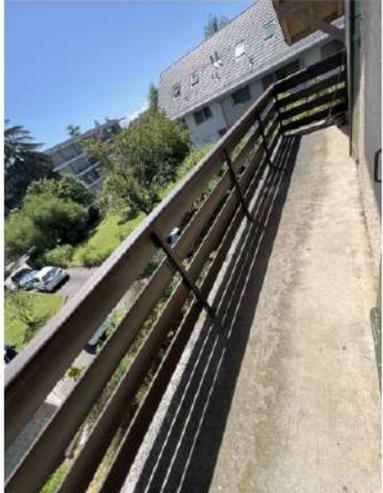
Fiche 37: Rien à signaler

Localisation		Élément		Amiante	
ID plan	1er étage	ID élément	0101	Quantité approximative	
		Étage	1er étage	Évaluateur	Expert
Local	Balcon	Échantillon prélevé	Non	Contient de l'amiante	Négatif
		Type de matériau

Mesure d'assainissement à prendre					
-					
Filière d'élimination et conditionnement					
-					
Remarque					
Sol dalle en béton brut Garde-corps en bois massif Non amianté par nature Analogie avec balcon rez-de-chaussée.

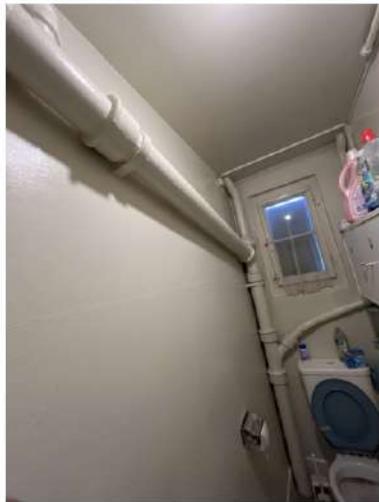
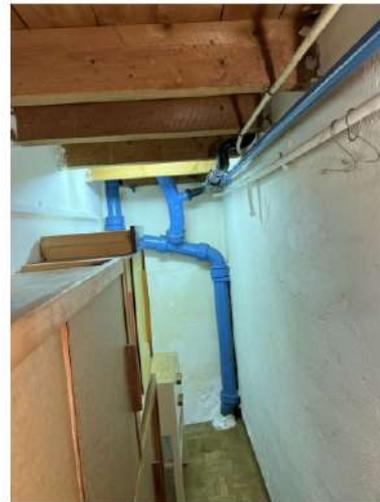
Fiche 38: Conduit de fluide

Localisation		Élément		Amiante	
ID plan	RDC	ID élément	0102	Quantité approximative	
		Étage	Rez-de-chaussée	Évaluateur	Expert
Local	Tous les locaux	Échantillon prélevé	Non	Contient de l'amiante	Négatif
		Type de matériau

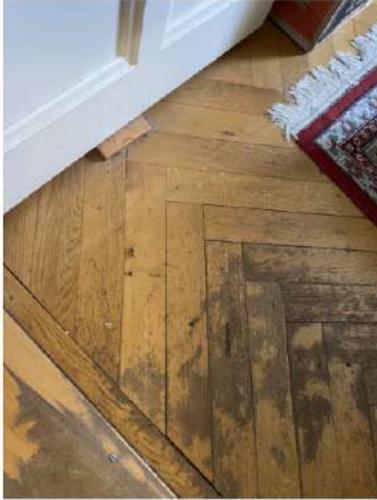
Fiche 39: Rien à signaler

Localisation		Élément		Amiante	
ID plan	RDC	ID élément	0103	Quantité approximative	
		Étage	Rez-de-chaussée	Évaluateur	Expert
Local	Salon	Échantillon prélevé	Non	Contient de l'amiante	Négatif
		Type de matériau

Mesure d'assainissement à prendre					
-					
Filière d'élimination et conditionnement					
-					
Remarque					
Parquet en bois massif, non amianté par nature.

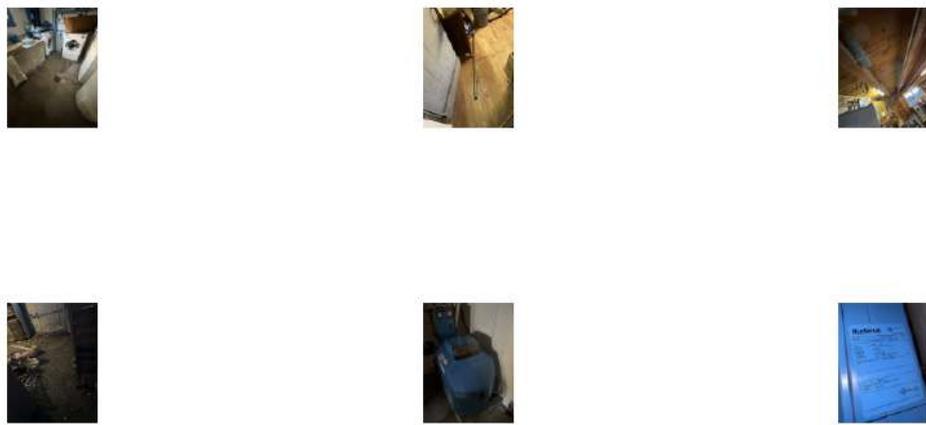
Fiche 40: Rien à signaler

Localisation		Élément		Amiante	
ID plan	Sous-sol	ID élément	0104	Quantité approximative	
		Étage	Sous-sol	Évaluateur	Expert
Local	Tout l'étage	Échantillon prélevé	Non	Contient de l'amiante	Négatif
		Type de matériau

Mesure d'assainissement à prendre					
-					
Filière d'élimination et conditionnement					
-					
Remarque					
Sol en dalle de béton brut, parquet en bois massif, et terre battue, non amiantés par nature. Plafond en bois massif, non amianté par nature. Chaudière datant de 2017.

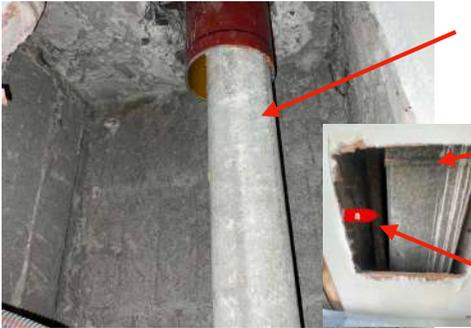
<ul style="list-style-type: none"> Conduit fibre-ciment dans courette Colle bitumineuse sous agrafe conduit ventilation - amiante Calo liège bitumineux - Amiante + HAP 	<h3>Divers</h3>

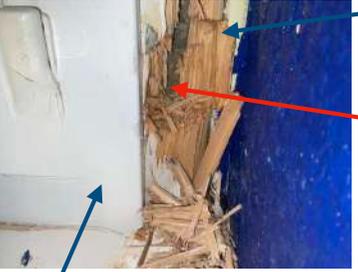
<h3>Masse d'égalisation sur bâti bois (menuiserie d'origine)</h3>

<ul style="list-style-type: none"> Bâti bois d'origine Masse d'égalisation uniquement derrière bâti bois - Positif Amiante <h3>Fenêtre PVC récente posée en rénovation</h3> <p>Cet élément peut être retrouvé lors de remplacement des menuiseries bois par du PVC si le remplacement a eu lieu en rénovation (conservation du bâti bois d'origine). Cet élément ne peut être repéré qu'à la suite de la dépose du bâti bois</p>	<h3>Etanchéité bitumineuse - Éléments sous chape</h3> <p>Ce type d'étanchéité peut être présent sous une chape. Seul un sondage profond jusqu'en dalle peut mettre ce matériau à jour.</p>
